NUMÉRO 3/2022

# SÉCURITÉ AÉRIENNE — NOUVELLES

TP 185F

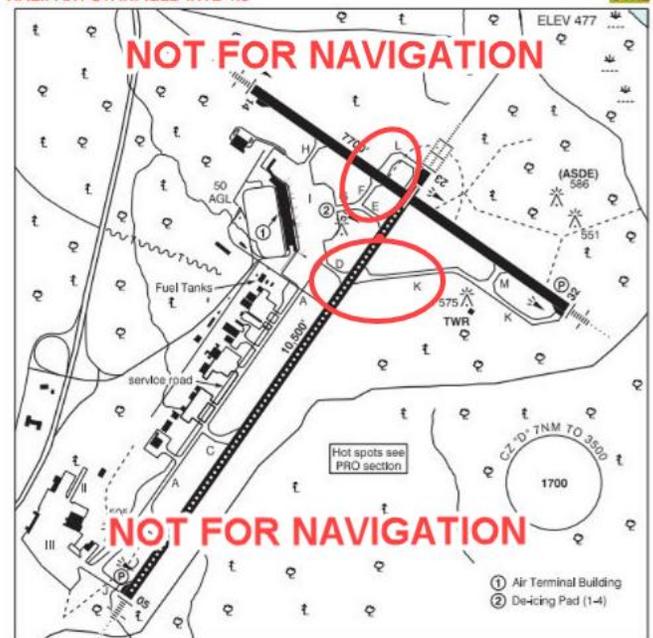
La voie de circulation Delta est maintenant seulement la partie entre la piste 05/23 et l'aire de trafic n° 1, tandis que la voie de circulation Kilo est maintenant la partie entre la piste 05/23 et la piste 14/32, au sud-est de 05/23.

*Schéma de l'aéroport international d'Halifax/Stanfield, NS (en anglais seulement)*

La voie de circulation Foxtrot est maintenant seulement la partie entre la voie de circulation Golf et la piste 14/32, tandis que la voie de circulation Lima est maintenant la partie entre la piste 14/32 et la piste 05/23, au nord-est de 14/32. △

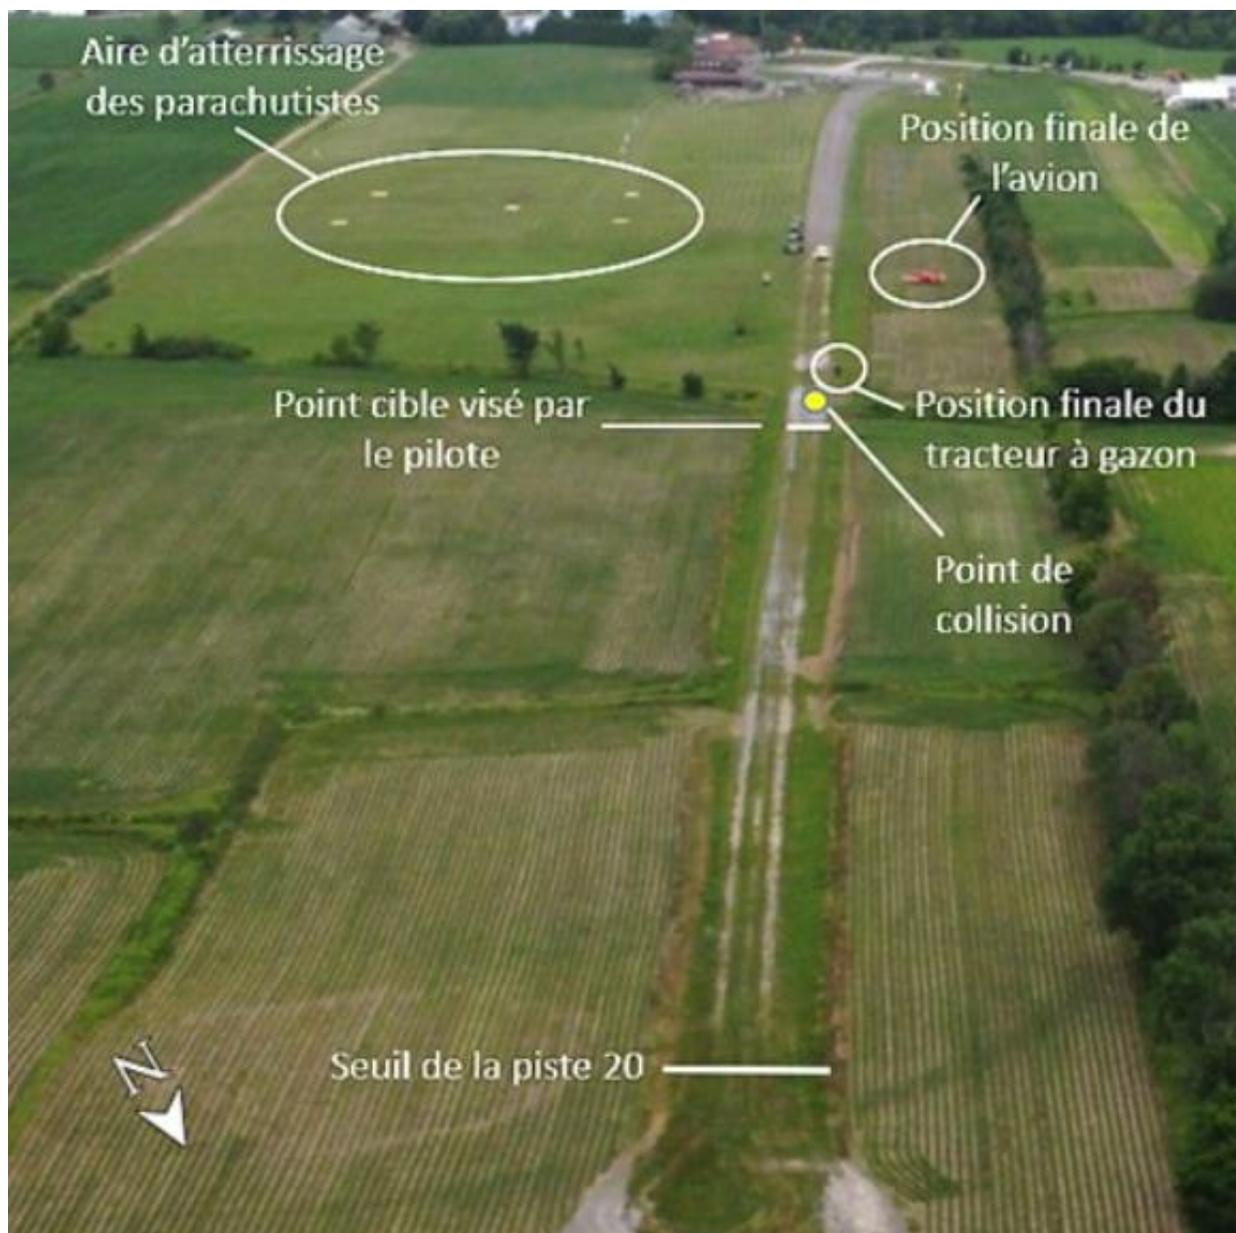
**Figure 1.** Photo aérienne de l'aérodrome de St-Esprit montrant le seuil de la piste 20, l'aire d'atterrissage des parachutistes, le point cible, le point de collision et les positions finales de l'aéronef et du tracteur (Source : BST)

l'aérodrome a traversé la piste 20 tout près du point cible visé par le pilote et a entamé un virage à gauche pour tondre le gazon parallèlement à la piste.

Cet accident souligne combien il est important que les pilotes obtiennent l'autorisation d'utiliser un aérodrome lorsqu'une autorisation préalable y est requise afin que les exploitants d'aérodrome puissent coordonner les différentes activités qui y ont lieu de façon à ce qu'elles se déroulent en toute sécurité.

En outre, les personnes travaillant à proximité d'une piste doivent rester vigilantes et toujours balayer du regard la piste et ses deux approches avant de s'y engager ou de la traverser.

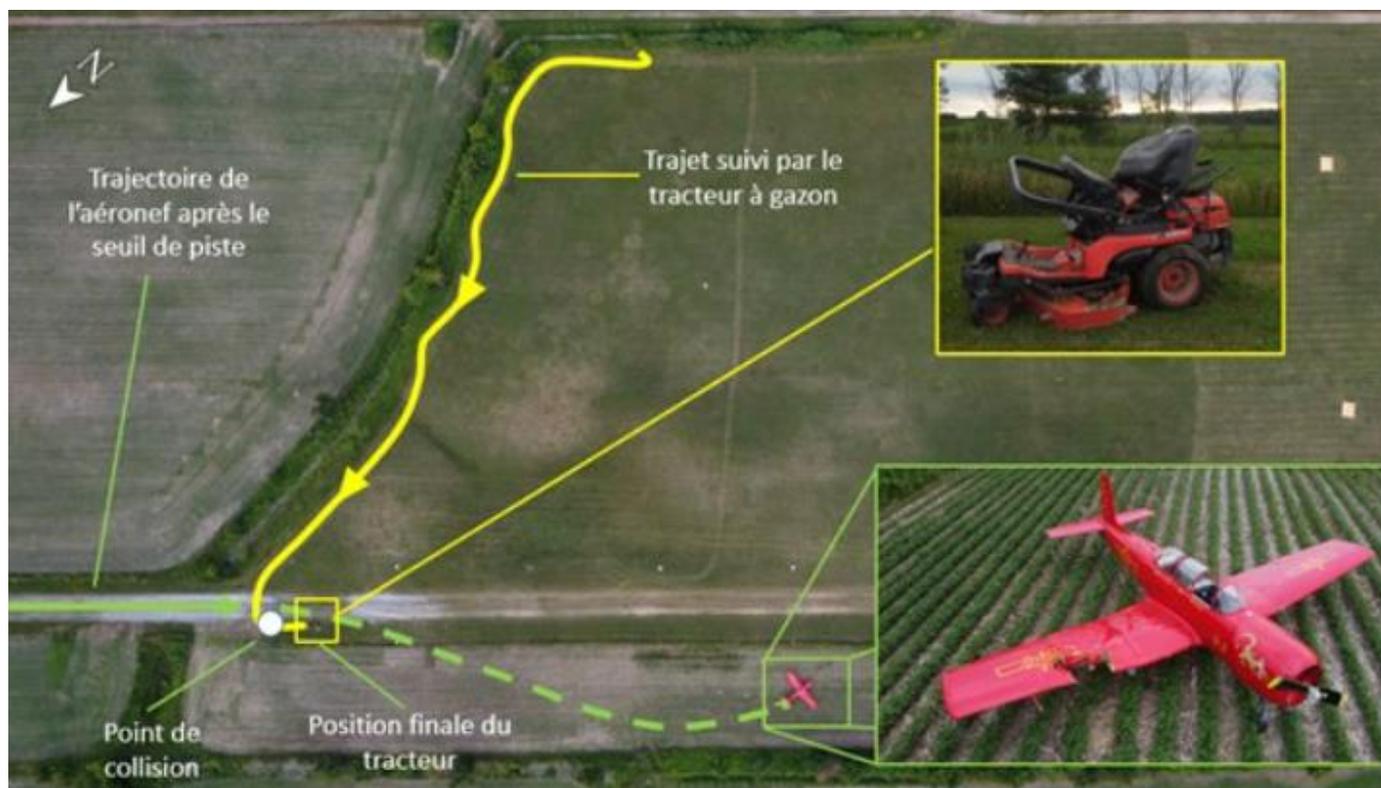
En voyant les dommages à l'aile droite, le pilote a compris qu'il avait heurté quelque chose. Il est sorti de l'aéronef et a vu le tracteur à gazon à droite de la piste, pas très loin de son point de poser. L'aéronef avait heurté le tracteur et la conductrice a été mortellement blessée. Le pilote n'a pas été blessé. L'aéronef a subi des dommages majeurs à l'aile droite (Figure 2).

Figure 2. Photo aérienne du lieu de la collision à l'aérodrome de St-Esprit montrant les trajectoires du tracteur et de l'aéronef et l'étendue des dommages en gros plan (Source : BST)

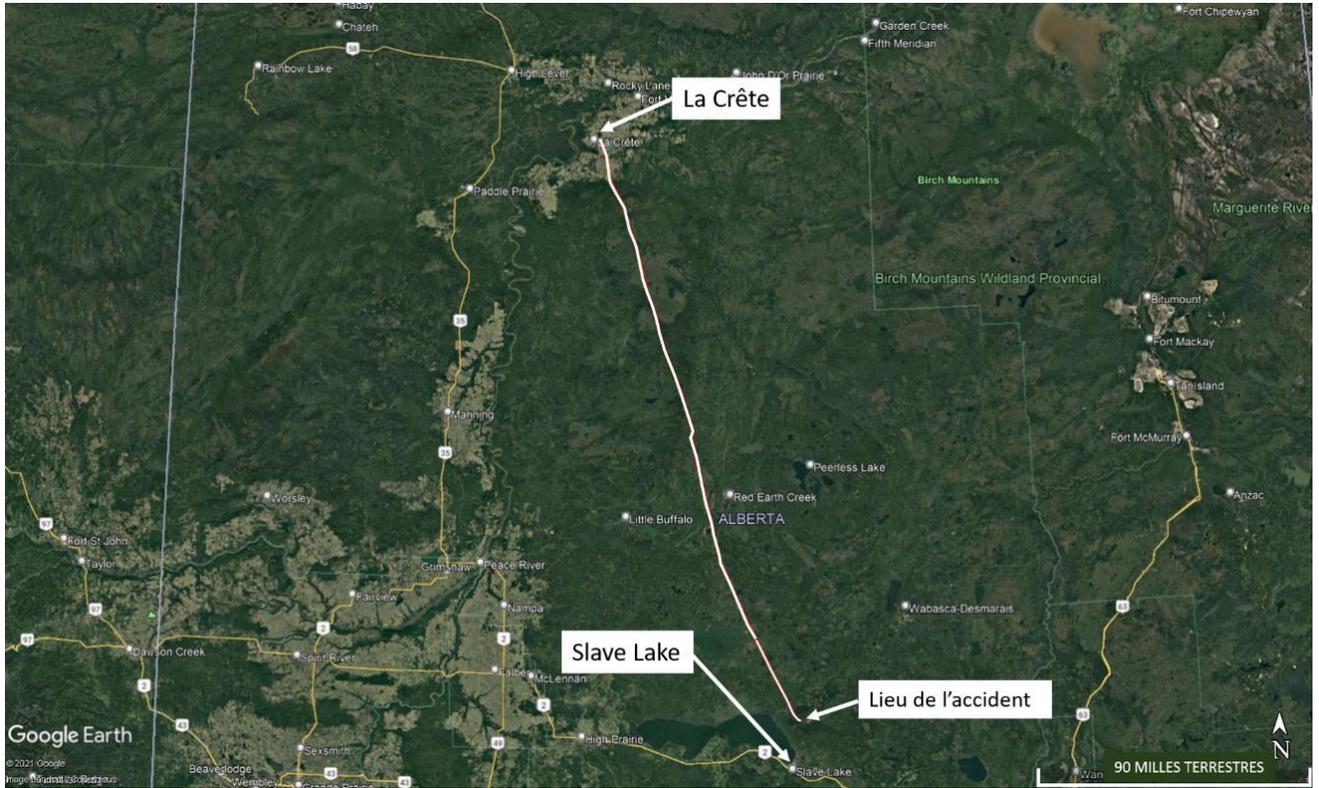
L'aéronef a décollé à 9 h dans des conditions météorologiques de vol à vue, pour d'abord monter à 3 500 pi ASL en direction sud (Figures 1 et 2). En route vers CYZH, l'aéronef a atteint une altitude de 4 000 pi ASL avant de descendre, probablement à cause des plafonds de nuages. Lorsque l'aéronef se trouvait à 14 NM au nord de CYZH, le pilote a modifié sa destination de CYZH à CYLL dans l'appareil GPS (système de positionnement mondial).

Figure 1. Carte montrant la trajectoire de vol de l'aéronef à l'étude (Source : Google Earth, avec annotations du BST)

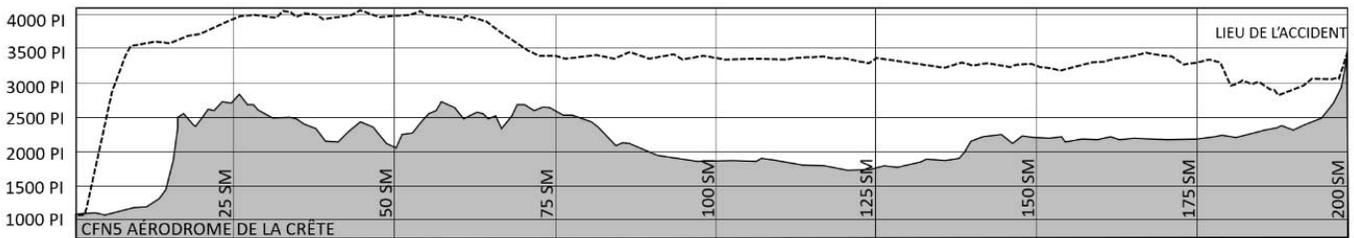
Figure 2. Graphique présentant le relief et le profil de la trajectoire de vol vertical de l'aéronef; l'altitude est indiquée en pieds ASL et les distances sont indiquées en NM à partir de l'aérodrome de La Crête (Source : BST, selon les données du système numérique de surveillance de moteur de l'aéronef)

La trajectoire de l'aéronef a alors changé vers l'est, en direction de CYLL et d'un relief ascendant. À ce moment-là, l'aéronef évoluait à 3 000 pi ASL, ou 500 pi au-dessus du relief.

À 10 h 11 min 40 s, l'aéronef est monté à 3 550 pi ASL, et sa vitesse sol a diminué pour passer de 125 kt à 68 kt. L'aéronef a ensuite amorcé une descente à 10 h 11 min 59 s, et il a poursuivi celle-ci jusqu'à peu après 10 h 12 min 9 s, lorsqu'il a percuté le relief dans une zone boisée à environ 3 200 pi ASL (Figure 3). Les données GPS extraites du système numérique de surveillance de moteur indiquent que l'angle de descente de l'aéronef était d'environ 15° avant de heurter les arbres. Le taux de descente moyen était de 1 680 pi/min jusqu'à

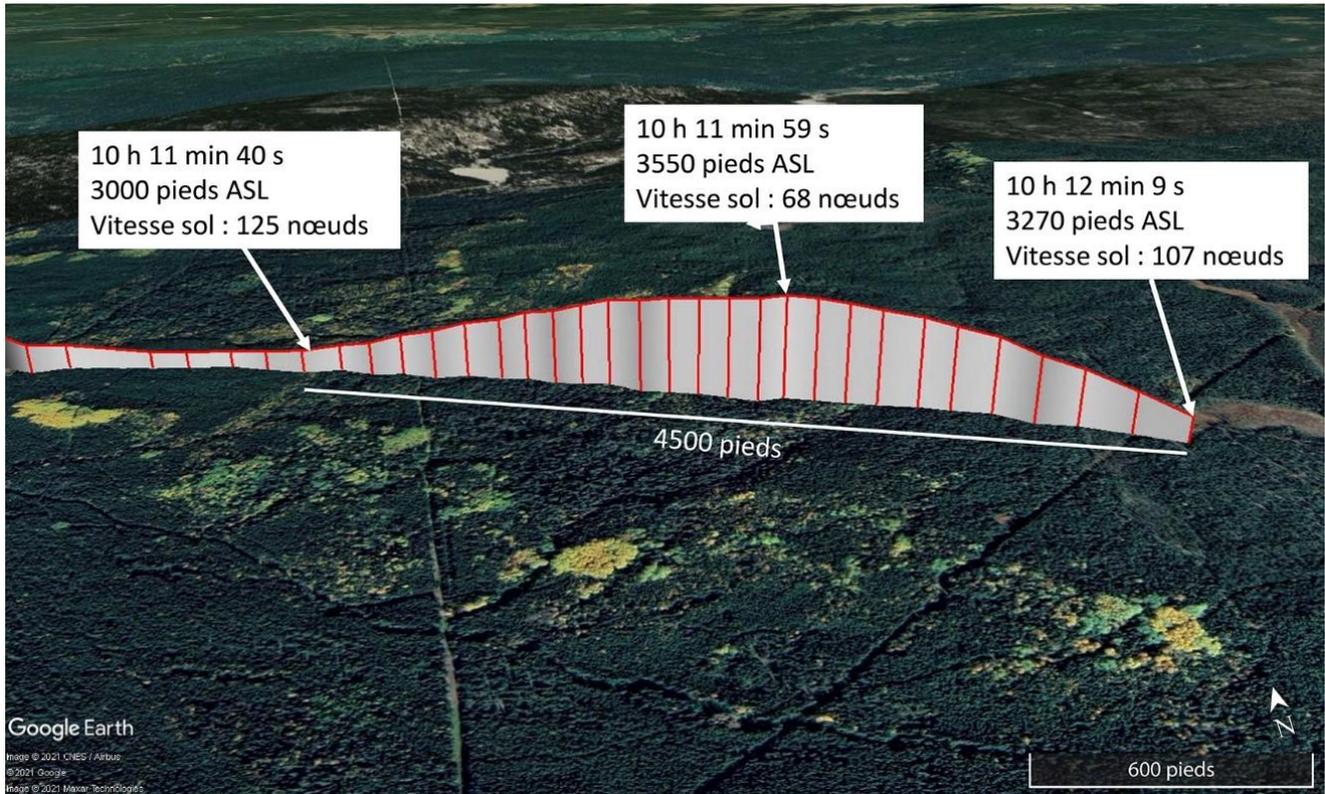
Figure 3. Photo aérienne présentant la trajectoire de vol de l'aéronef avant la collision avec le relief  
(Source : Google Earth, avec annotations du BST)

On rappelle aux pilotes qu'il est difficile d'effectuer un vol VFR dans des conditions météorologiques marginales, comme un plafond bas, surtout si le vol se déroule au-dessus d'un relief ascendant. Les pilotes doivent bien planifier le vol et envisager des stratégies pour éviter de mauvaises conditions météorologiques, ainsi que prévoir des plans de rechange si ces conditions se présentent. Les vols VFR poursuivis dans des conditions météorologiques de vol aux instruments aboutissent souvent à une collision mortelle avec le relief ou à une perte de maîtrise à cause d'une perte des repères visuels.

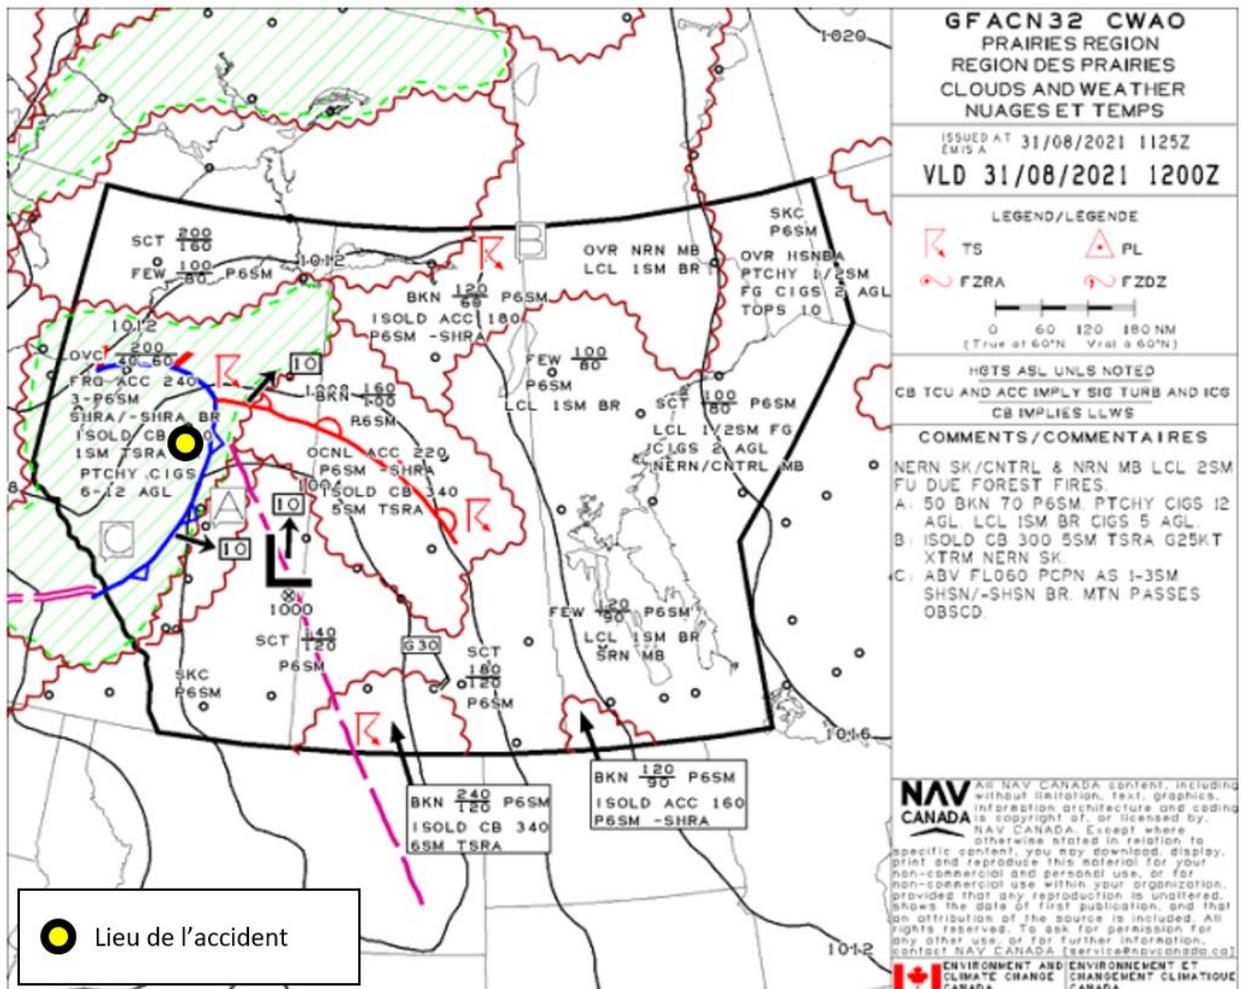
La GFA indiquait également des cumulonimbus isolés avec des sommets à 34 000 pi ASL, qui causeraient une visibilité de 1 SM dans des orages, de la pluie et de la brume. Durant ces périodes, un plafond de bancs de nuages était prévu entre 600 et 1 200 pi AGL.

Figure 4. Prévion de zone graphique valide à compter de 6 h, heure avancée des Rocheuses, le 31 août 2021. Le cercle jaune indique le lieu de l'accident.  
 (Source : NAV CANADA, avec annotations du BST)

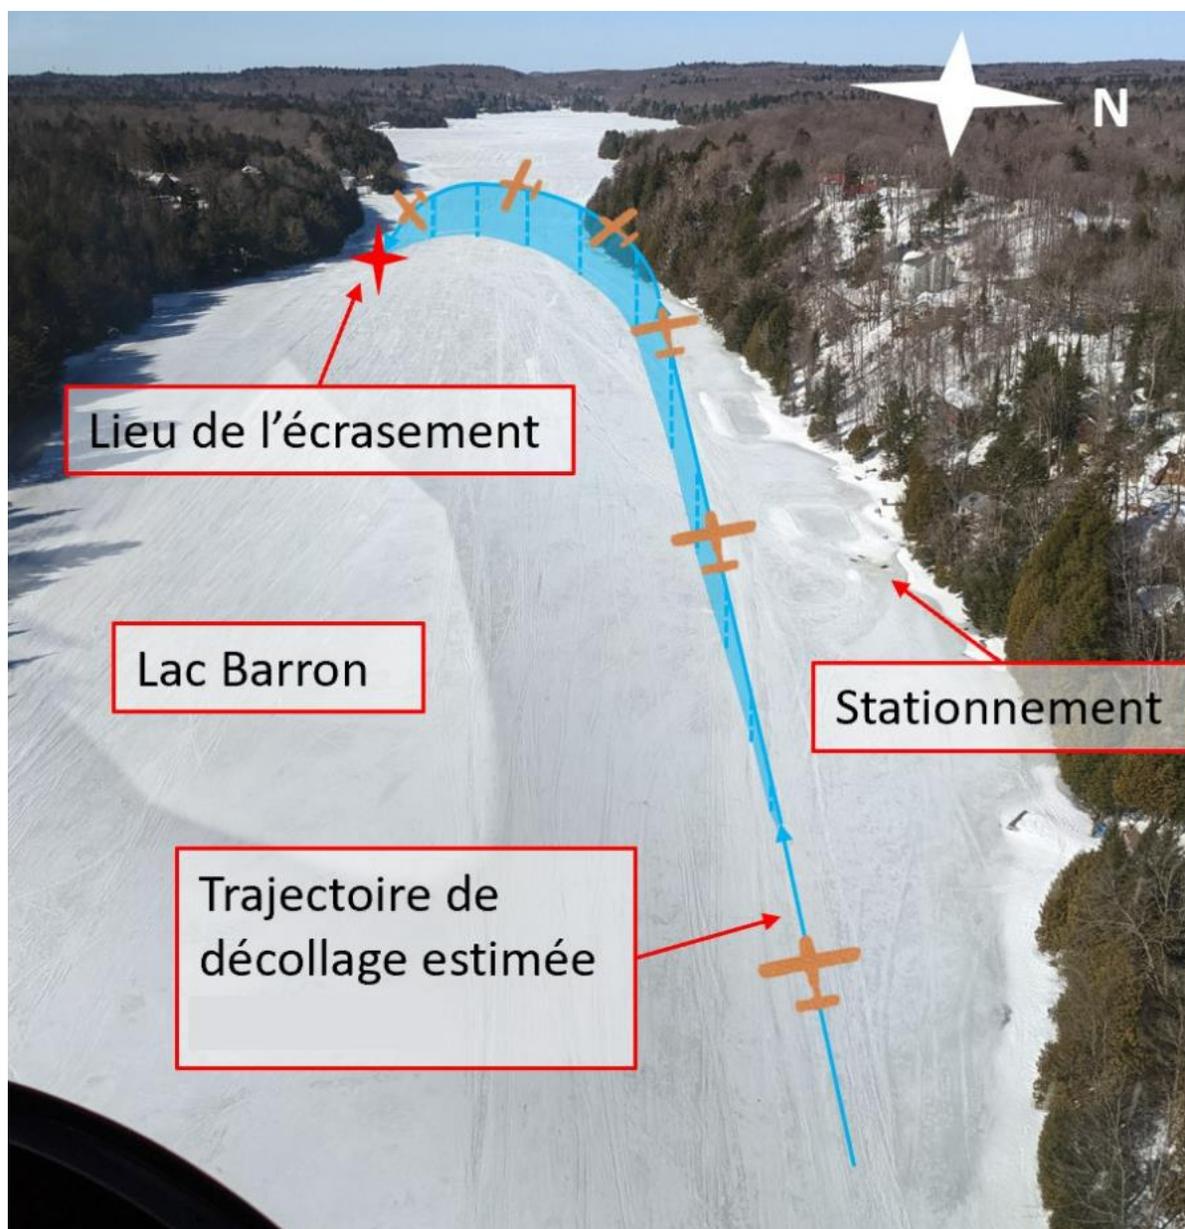
Lors du décollage en direction ouest de la surface gelée du lac, les volets étaient réglés à 40°. L'aéronef est monté à près de 50 pi AGL près de la rive nord du lac et a amorcé un virage à gauche avec les volets toujours réglés à 40°. L'aéronef est entré en vrille vers la gauche et a percuté la surface du lac presque à la verticale, l'aile gauche a heurté la surface en premier (Figure 1).

Figure 1. Trajectoire estimée de l'aéronef à l'étude (Source : BST)

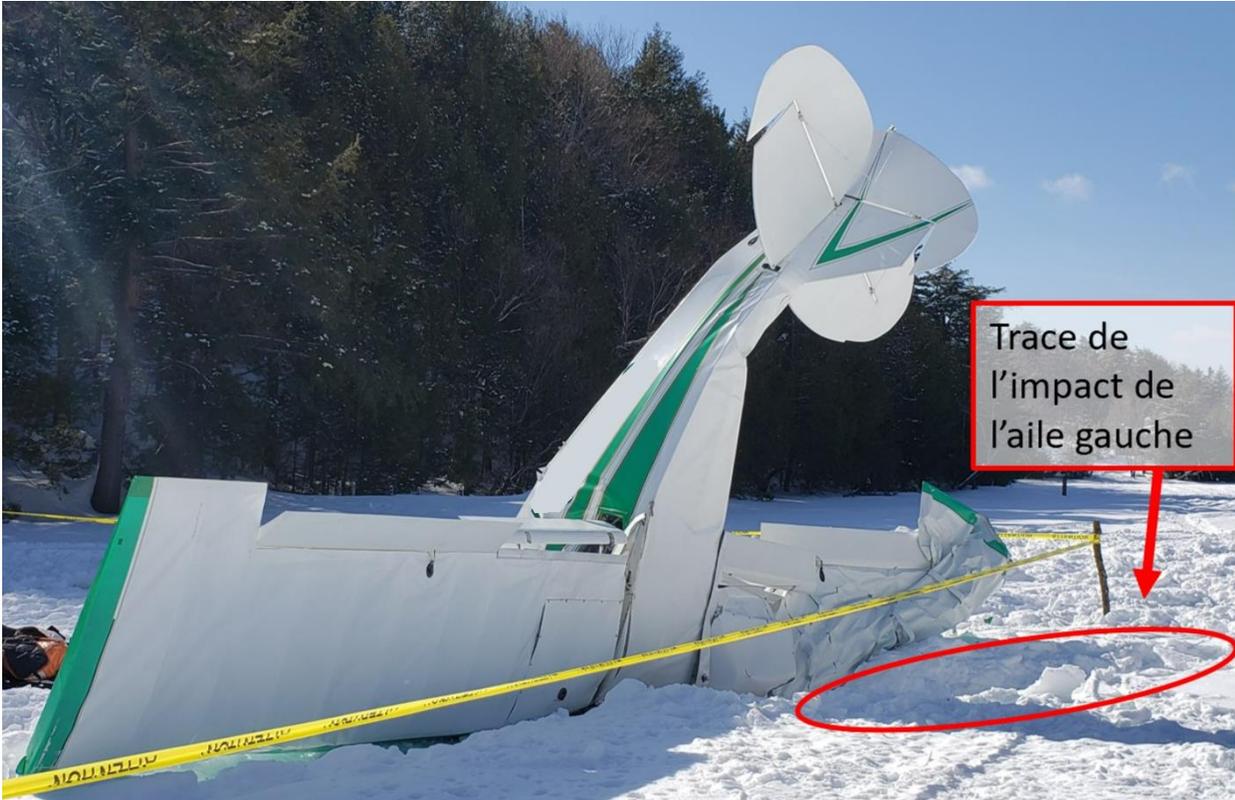
Les ailes s'étaient partiellement détachées du fuselage, mais les câbles pour actionner les ailerons étaient sous tension et toujours reliés à la cabine. Le système de câbles et de poulies qui actionnent les gouvernes de profondeur

et de direction a été vérifié autant que possible : quand on tirait sur les câbles situés sous le fuselage, les gouvernes bougeaient librement. Le manche a été arraché sous l'effet des forces d'impact, tout comme les câbles qui y étaient reliés. Les dommages aux ailes et à la structure étaient la conséquence des forces de l'impact et du travail des premiers intervenants.

Figure 3. Photo de l'épave (Source : BST)

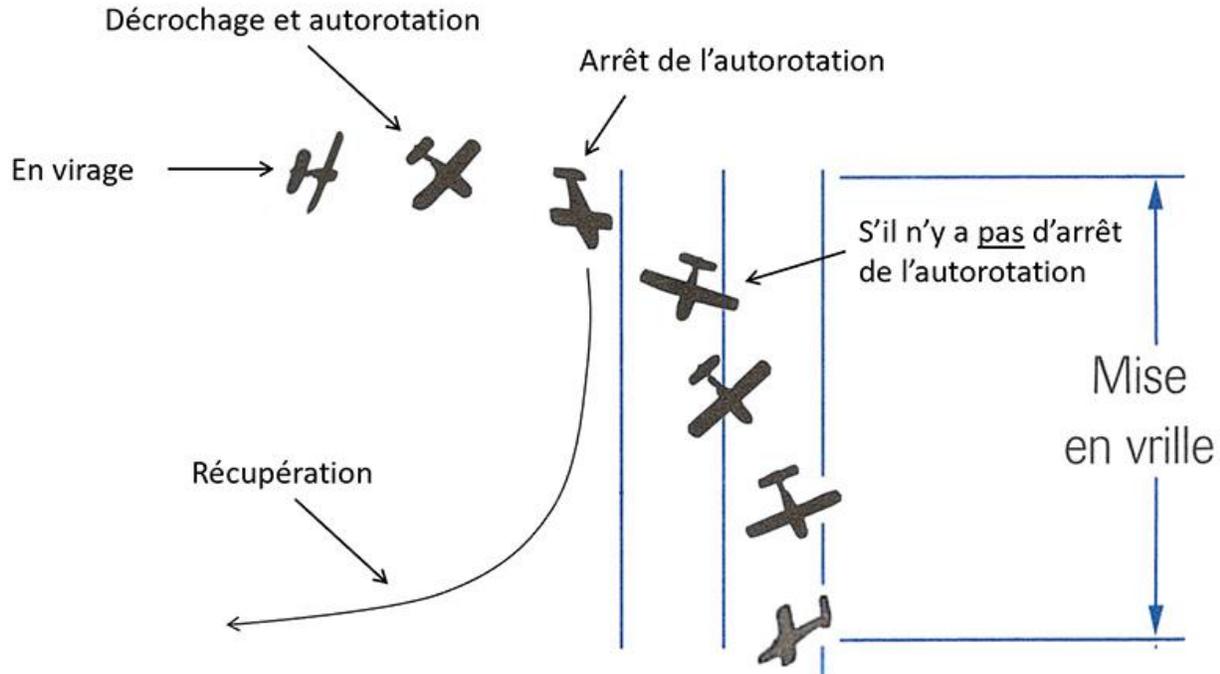
Généralement, même si le pilote prend les mesures nécessaires pour arrêter l'autorotation dès qu'elle commence, l'aéronef se retrouve en position verticale, prend de la vitesse rapidement et nécessite une grande altitude pour pouvoir reprendre une trajectoire horizontale. Si l'autorotation se poursuit, l'aéronef pourrait se stabiliser en vrille et suivre une trajectoire hélicoïdale vers le bas (Figure 4).

Figure 4. Mise en vrille (Source : BST, d'après Transports Canada, TP 1102F, Manuel de pilotage, 4e édition [1998], Figure 2-31)

Lors du vol à l'étude, la traînée plus élevée en raison des volets réglés à 40° a limité la vitesse de l'aéronef lors de la montée. Le couple moteur à pleine puissance induisait un roulis vers la gauche; le souffle de l'hélice sur le stabilisateur et la gouverne de direction induisait un lacet vers la gauche. Lorsque le pilote a amorcé un virage vers la gauche à basse vitesse en actionnant les commandes et le palonnier de gauche, il est probable que l'aéronef a décroché et est entré dans une amorce de vrille. La hauteur de l'aéronef, qui était d'environ 50 pi AGL au moment de la perte de maîtrise, ne permettait pas au pilote d'éviter la collision avec la surface gelée du lac.
