CIVIL AVIATION SAFETY ALERT

OWNERS, OPERATORS AND MAINTAINERS OF
AIRBUS CANADA LIMITED PARTNERSHIP
AEROPLANES MODEL BD-500-1A10 AND
BD-500-1A11

INCORRECTLY INSTALLED OUTFLOW VALVE (OFV) COUPLING

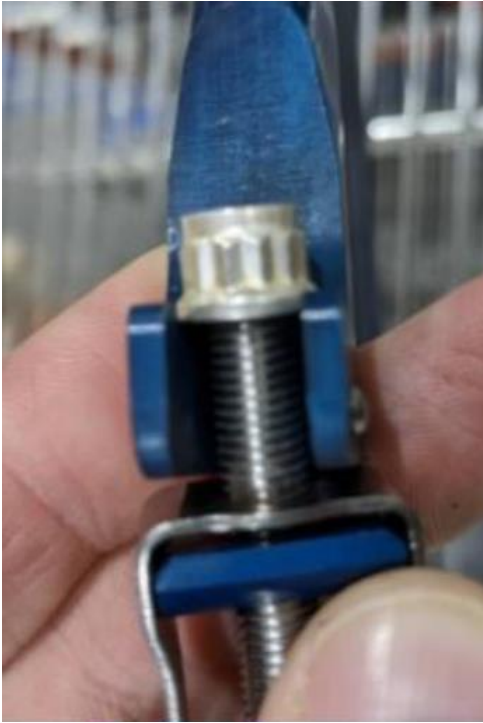
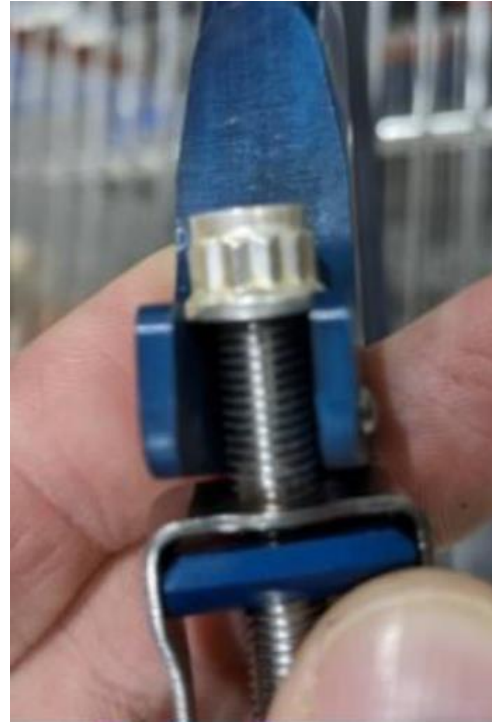
Figure 1

The purpose of this Civil Aviation Safety Alert (CASA) is to bring attention to the possible incorrect installation of the OFV coupling that can cause damage to the attachment points of the OFV and to the aircraft structure. If the OFV coupling disconnects, it could cause rapid cabin decompression.

During an inspection of the OFV coupling assembly on the final assembly line, the coupling was found to not comply with drawing requirements. The OFV coupling was mis-installed, resulting in damage to the coupling, as shown in figures below.

Transport Canada recommends that owners, operators and maintainers carry out the inspection and corrective actions described in Airbus Canada Limited Partnership Service Bulletin BD500-213002 Issue 001, dated 03 October 2023, or later revisions, as required for affected BD-500-1A10 and BD-500-1A11 aeroplane serial numbers.

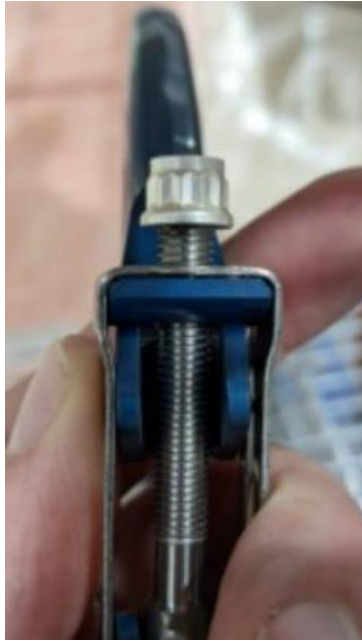
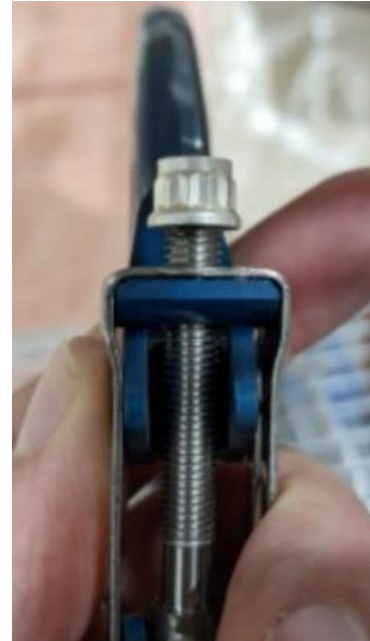
Figure 3

The following figure shows the correct orientation of the OFV coupling.
