## CIVIL AVIATION SAFETY ALERT

OWNERS, OPERATORS AND MAINTAINERS OF ALL BELL 204, 205, 206, 210 AND 212 MODEL HELICOPTERS

### DEFECTS ON THE TENSION-TORSION STRAP ASSEMBLIES

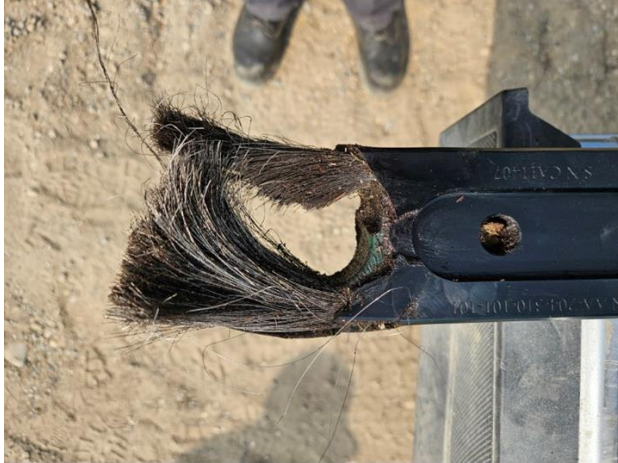
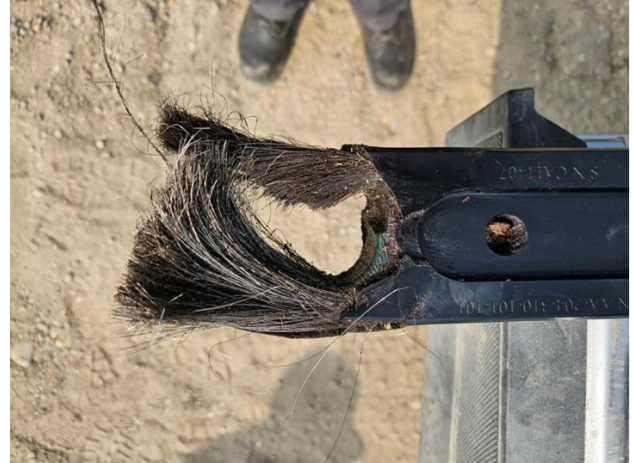
A failed Airwolf TT strap, as shown in Figure 1, was found at the scene.

Un faisceau torsible défailant d'Airwolf, tel que montré à la Figure 1, a été retrouvé sur les lieux de l'accident.

Figure 1 – Failed Airwolf TT strap from the 28 June 2024 accident (Source: TSB<sup>1</sup>)

Figure 1 – Faisceau torsible défaillant d'Airwolf de l'accident du 28 juin 2024 (Source: BST<sup>1</sup>)

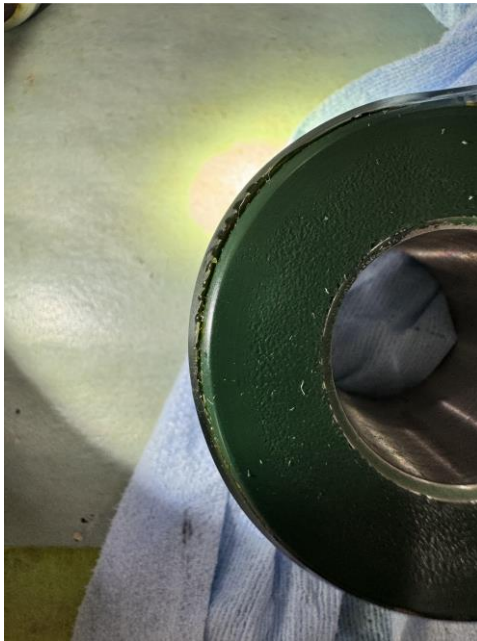
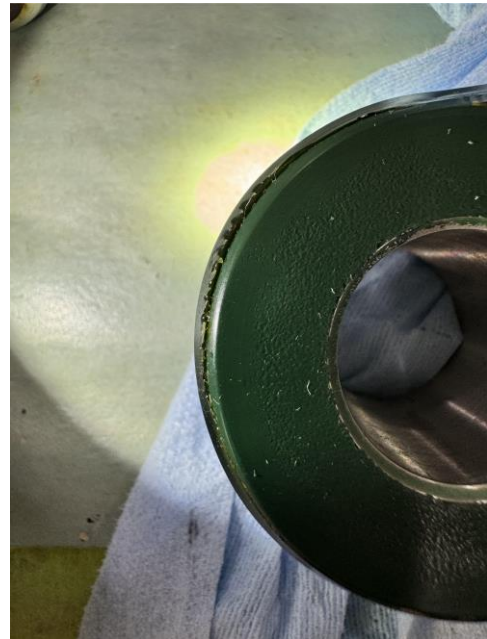
Following this accident, some operators decided to proactively inspect the Airwolf TT straps installed on their helicopters. Transport Canada received a Service Difficulty Report (SDR) that an Airwolf TT strap from a Bell 206B helicopter had a crack in the urethane coating, exposing the wires, as shown in Figure 2.

À la suite de cet accident, certains exploitants ont décidé d'inspecter de façon proactive les faisceaux torsibles d'Airwolf installés sur leurs hélicoptères. Transports Canada a reçu un rapport de difficultés en service (RDS) rapportant qu'un faisceau torsible d'Airwolf sur un hélicoptère Bell 206B présentait une fissure dans le revêtement d'uréthane exposant ainsi les fils tel que montré à la Figure 2.

Figure 2 – Crack in the urethane coating on a Airwolf TT strap installed on a Bell 206B helicopter

Figure 2 – Fissure dans le revêtement d'uréthane du faisceau torsible d'Airwolf installé sur un hélicoptère Bell 206B

Defects such as strap bulge, and cracks in the urethane coating are of particular interest. The integrity of the urethane coating requires close attention, especially at each spool end of the strap, as shown in Figure 2. This proactive approach can help identify the root cause of any failure modes that may be present.

Transport Canada recommends that owners, operators and maintainers of all Bell 204, 205, 206, 210 and 212 model helicopters with Airwolf TT strap assemblies installed carry out the inspection of the Airwolf TT straps at the earliest opportunity in accordance with Chapter 5 of the Instructions for Continued Airworthiness Airwolf Report AA-204-ICA Revision B, dated January 21, 2017 or Chapter 5 of the Supplemental Instructions for Continued Airworthiness Airwolf Report AA-206-ICA, Revision D, dated June 19, 2012 or later FAA accepted revisions, as applicable.
