Numéro 3/2024

SÉCURITÉ AÉRIENNE — NOUVELLES

TP 185F

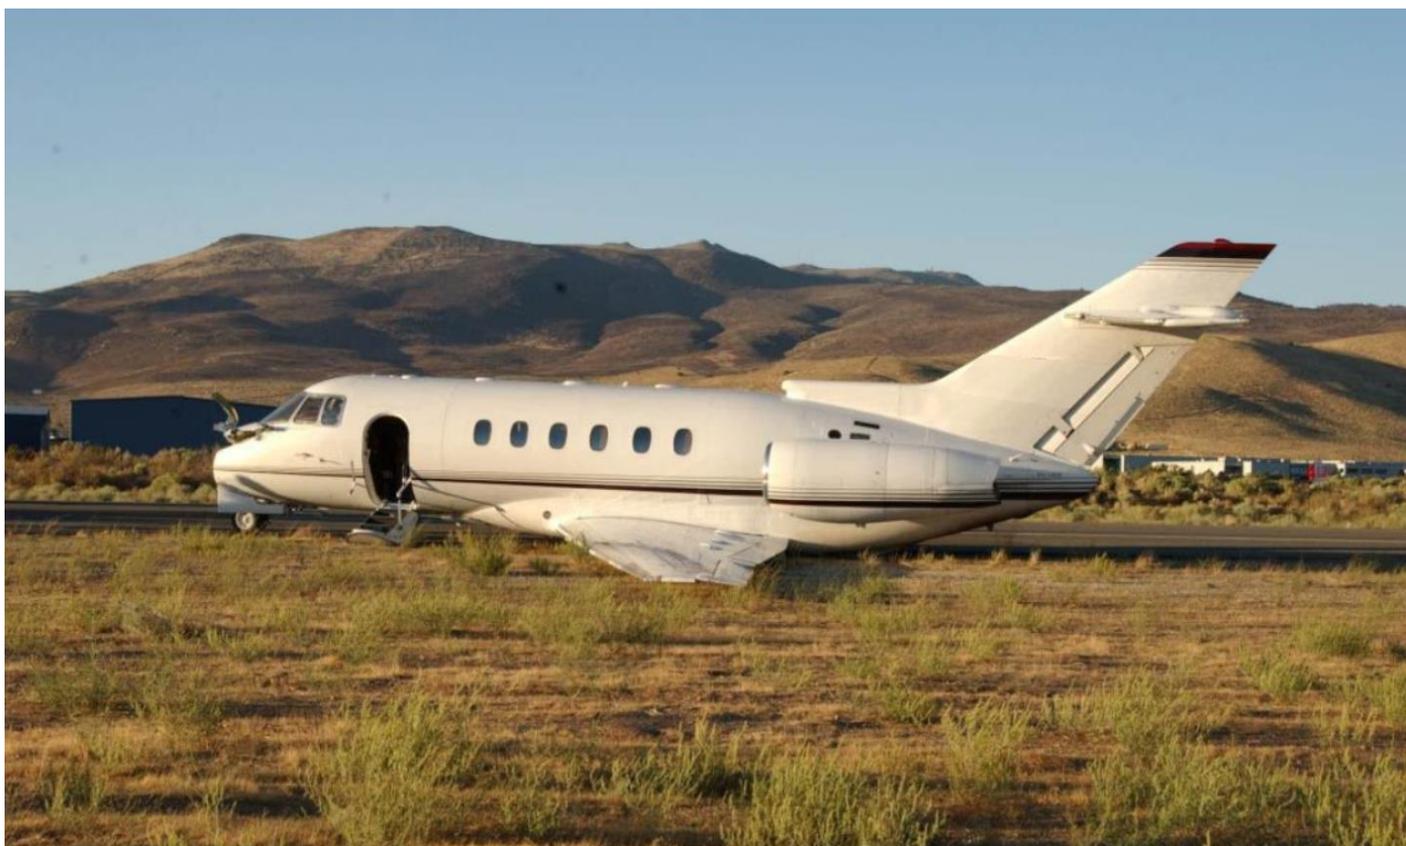
Le 28 août 2006, un Hawker 800XP en descente près de Reno (Nevada), est entré en collision avec un planeur Schleicher ASW 27, comme le montre la figure 1, à environ 16 000 pi ASL. Selon le rapport du National Transportation Safety Board (NTSB) (Charnon, 2008), [traduction] « [...] les dommages subis par le Hawker ont mis hors service un moteur et d'autres systèmes; toutefois, l'équipage de conduite a réussi à faire atterrir l'aéronef. Le planeur endommagé était incontrôlable, et le pilote du planeur a sauté hors de l'appareil et s'est parachuté au sol » (p. 1). Les conclusions du NTSB indiquaient que la vitesse de rapprochement entre les aéronefs rendait l'évitement des collisions improbable, voire impossible, une fois que le conflit était devenu apparent.

*Figure 2 : Hawker 800XP à la suite d'une collision en vol avec un planeur
(National Transportation Safety Board, 2006)*

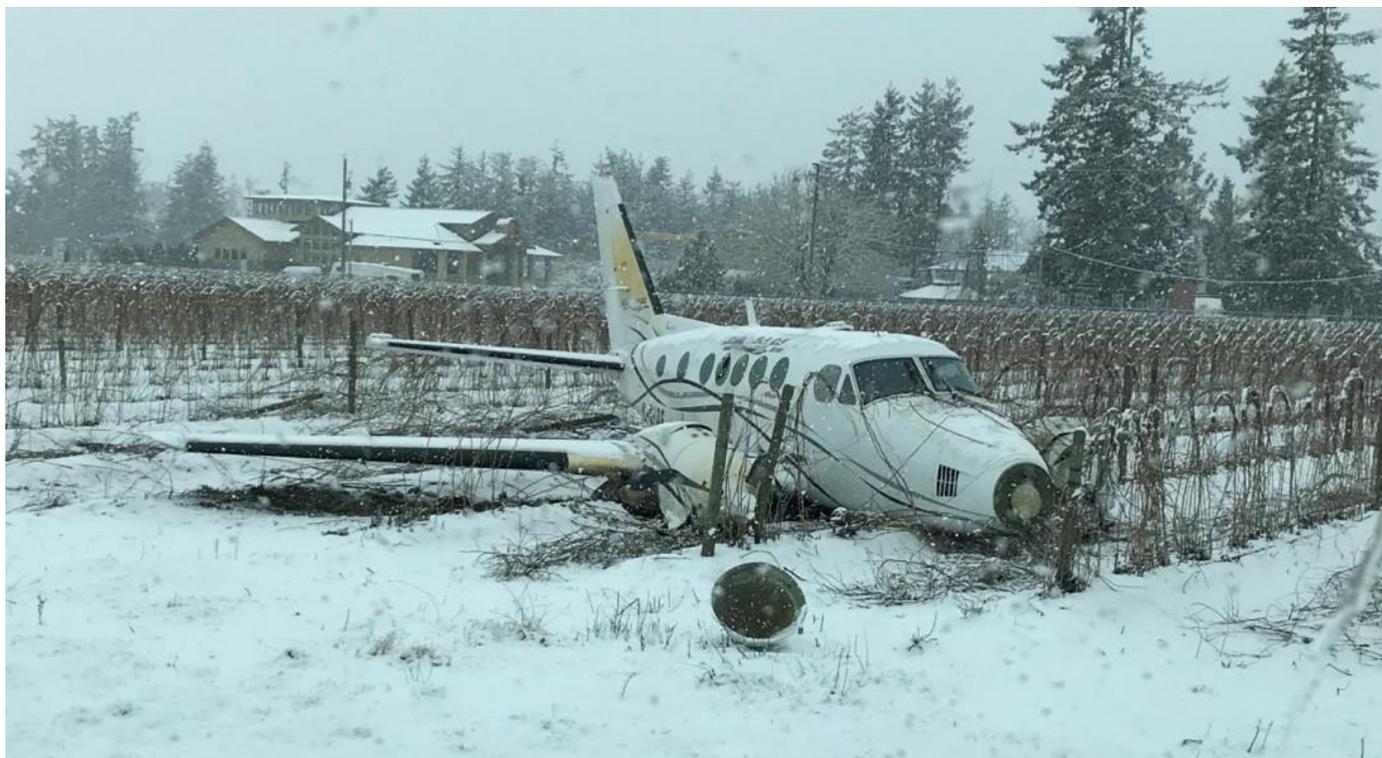
Le point d'impact se trouvait entre la piste 07 et la voie de circulation C. Le sol au point de collision initial était plat et n'était pas gelé au moment de l'événement à l'étude. Toutefois, il était recouvert d'environ 3 cm de neige. Après la collision initiale avec le relief, l'aéronef a glissé sur le sol et la voie de circulation C sur une distance d'environ 760 pi, puis s'est immobilisé dans un champ de framboises situé à environ 800 pi à la gauche de l'axe de la piste et à environ 7 500 pi du seuil de la piste (figure 1). Pendant la séquence d'impact, l'aile gauche s'est rompue tout juste à l'extérieur de la nacelle moteur gauche.

*Figure 1 : Aéronef en cause dans l'événement à l'étude, à l'endroit où il s'est immobilisé
(source : Transports Canada)*

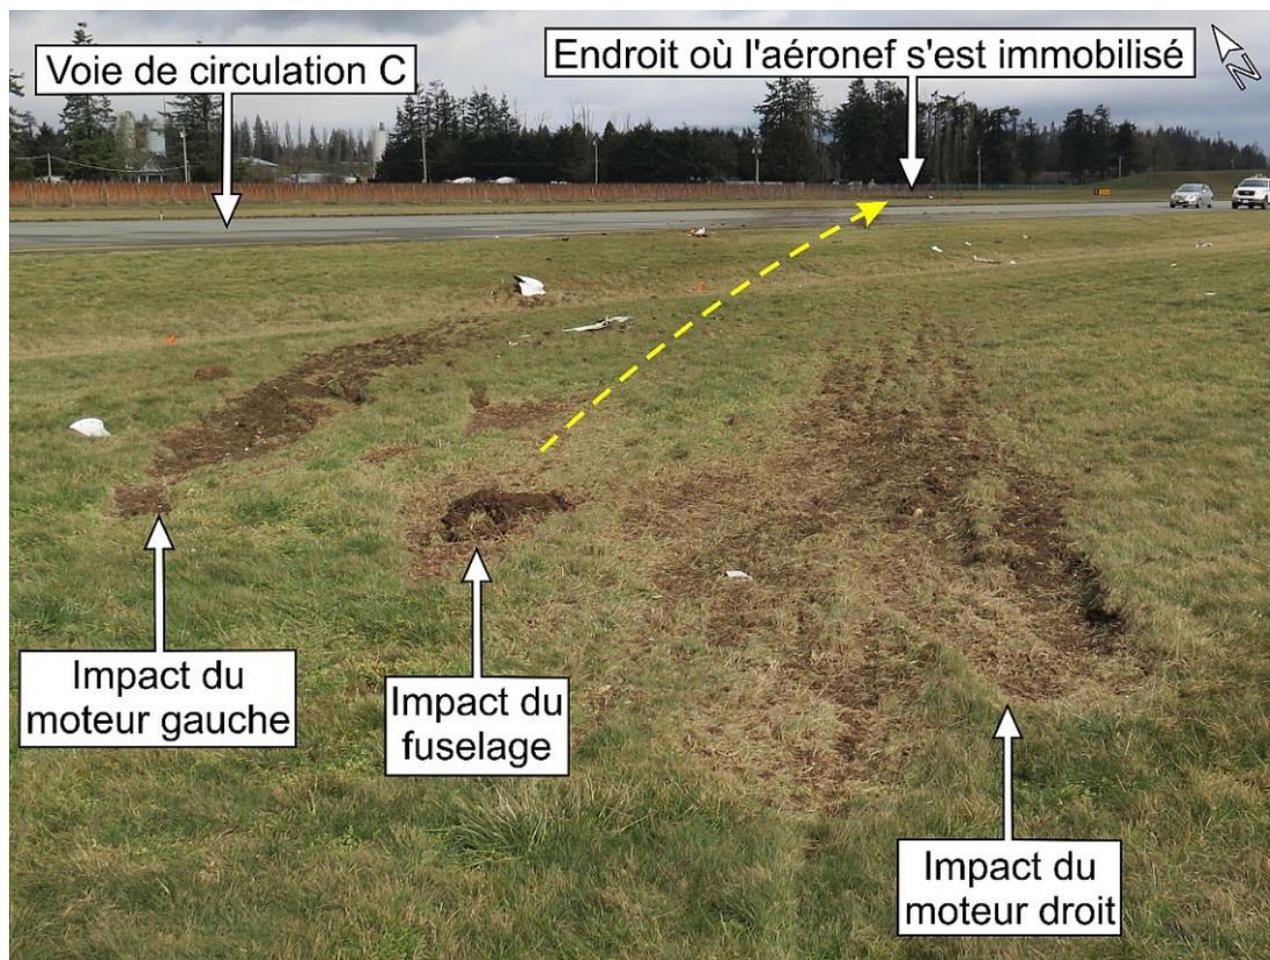
L'examen du point initial de collision avec le relief a permis de déceler trois marques distinctes au sol (figure 2). Il y avait deux longues marques au sol correspondant à l'impact du dessous des nacelles moteurs de chaque côté d'une marque correspondant à l'impact du dessous du fuselage. La profondeur maximale de cette dernière marque a été estimée à plus de 1 po (2,5 cm). L'écrasement du dessous du fuselage et des nacelles des moteurs et l'absence de signes de contact entre l'extrémité de l'aile droite et le sol indiquent que l'aéronef volait presque à l'horizontale lorsqu'il a heurté le sol.

Figure 2 : Point de collision initial avec le sol et direction de l'aéronef
(photo prise le 27 février 2018; source : BST)

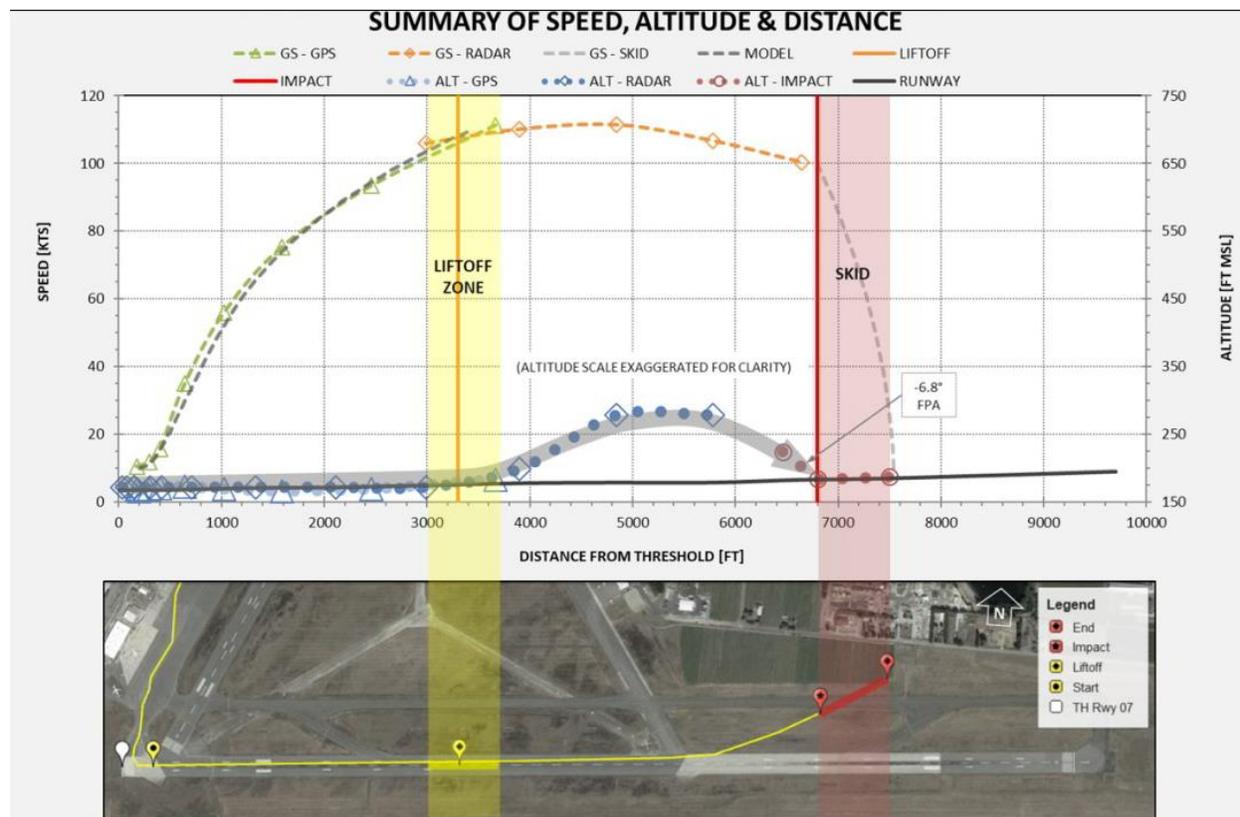
La dernière mesure de l'altitude valide a été effectuée par le radar environ huit secondes avant l'impact. Une analyse de l'impact a permis au BST d'estimer que la vitesse verticale au moment de l'impact était de 1 200 pi/min. Les vitesses verticale et horizontale au moment de l'impact permettent de calculer un angle de trajectoire de vol finale de $-6,8^\circ$. Les données du radar et du GPS et la trajectoire d'impact ont permis d'établir le profil vertical complet du vol dans l'événement à l'étude. L'aéronef a atteint un taux de montée maximal d'environ 1 000 pi/min, puis a cessé de monter dans les cinq secondes du décollage, lorsqu'il a atteint son altitude maximale d'environ 100 pi au-dessus de la piste. Toutefois, il se peut que l'aéronef n'ait pas dépassé 75 pi en raison de la précision de l'altitude indiquée par le transpondeur mode S³. L'altitude a ensuite diminué jusqu'à l'impact (figure 3).

Figure 3 : Reconstitution de la trajectoire de l'aéronef en cause dans l'événement à l'étude
(en anglais seulement)

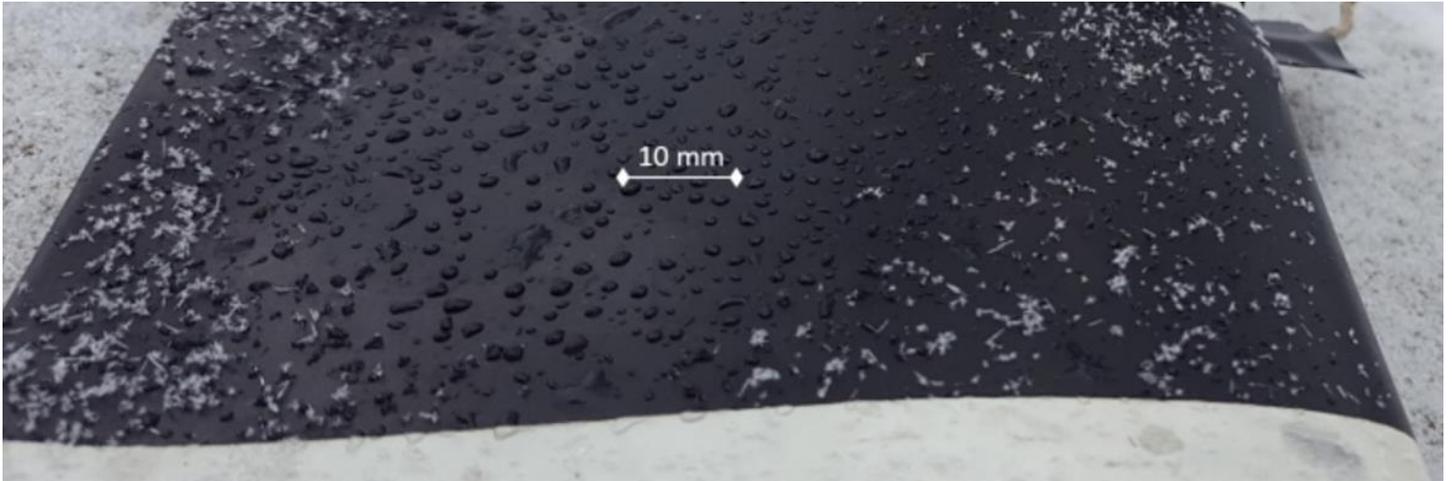
Pendant les essais de refroidissement, les premiers flocons de neige qui ont touché les composants chauds ont fondu, puis ont formé des gouttelettes d'eau de 1 à 2 mm. Le taux de fonte a diminué à mesure que la surface refroidissait (rapidement), et on a observé un mélange de gouttelettes d'eau et de flocons partiellement fondus (figure 4.). Lorsque la surface a atteint 0 °C, les gouttelettes d'eau ont commencé à se transformer en cristaux de glace (figure 5).

Figure 4 : Essai de refroidissement montrant des flocons fondus et des cristaux de glace

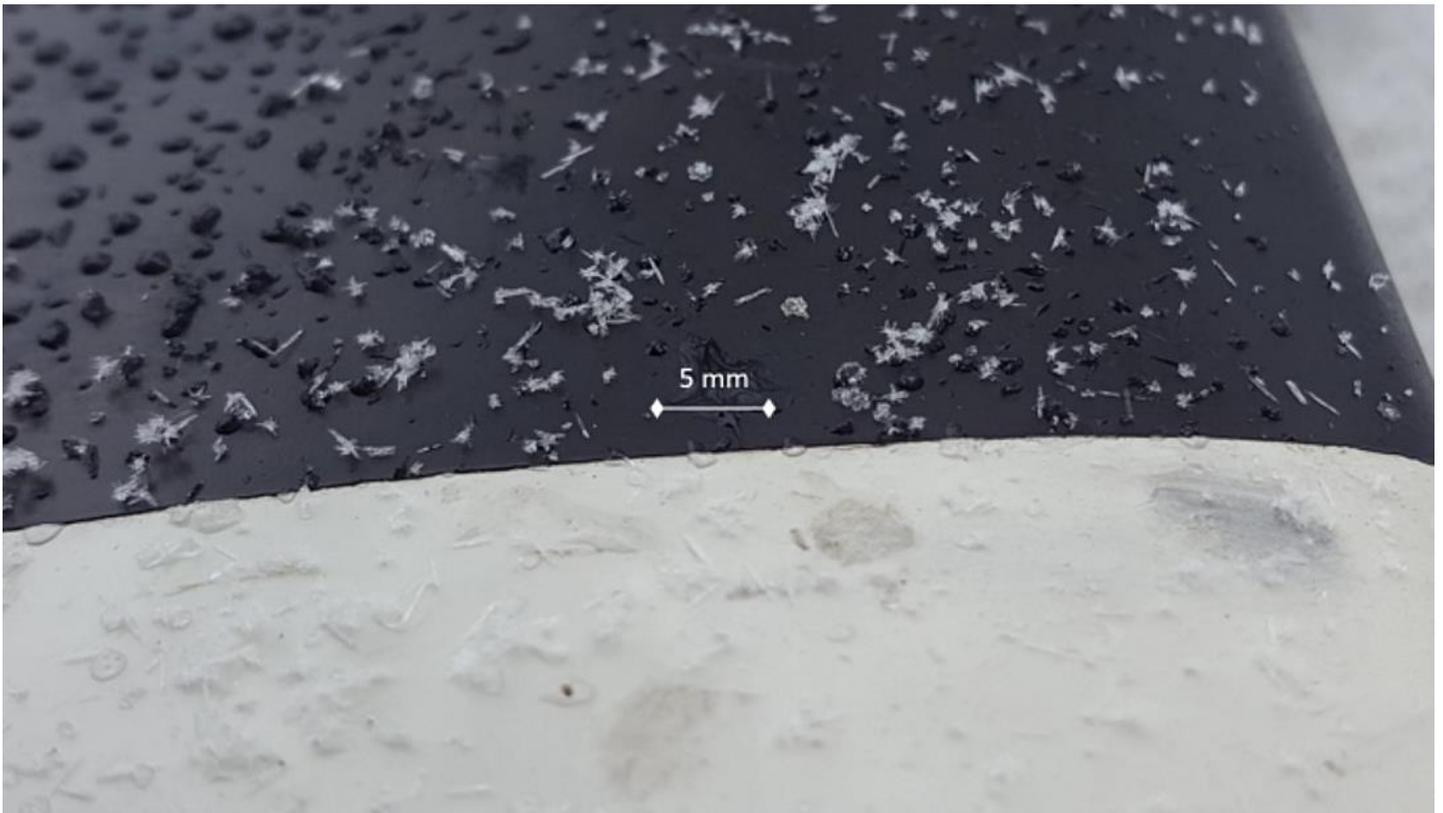
Figure 5 : Essai de refroidissement (vue rapprochée)

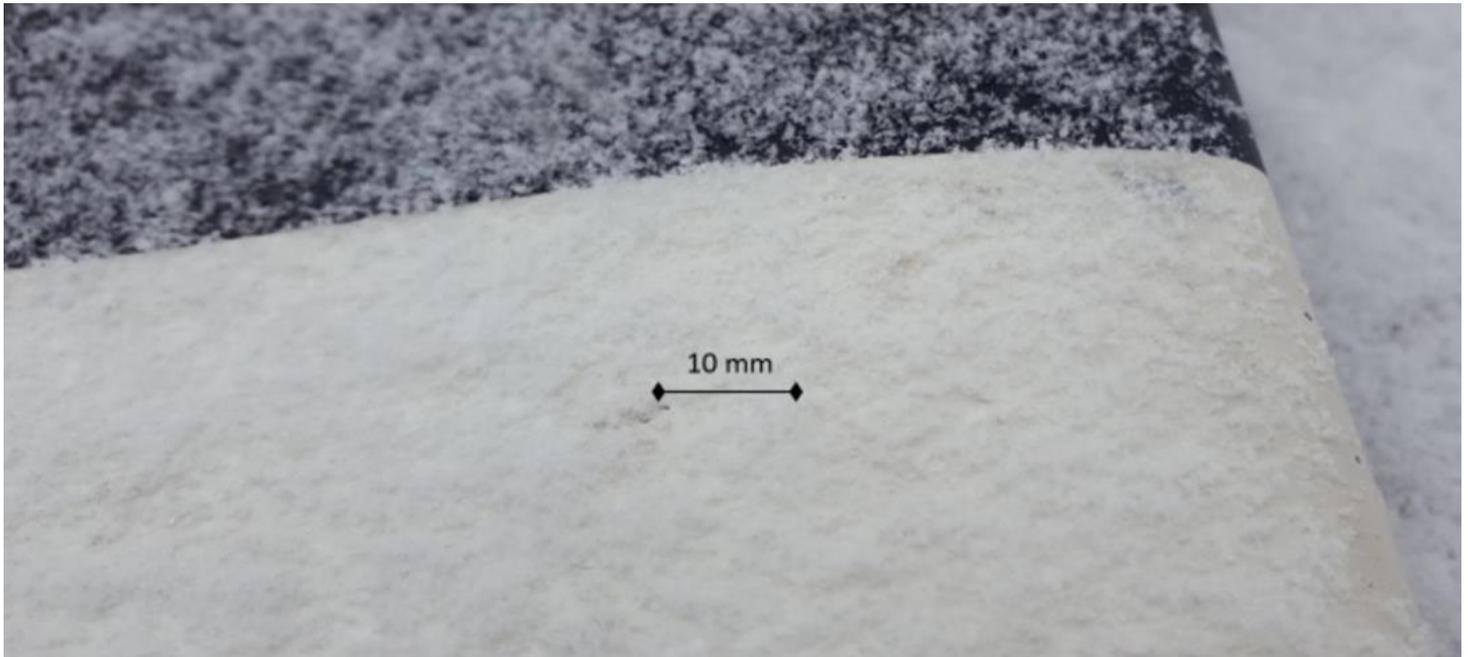
Alors que la neige continuait de tomber, les flocons ont commencé à se fusionner à la couche de précipitations partiellement fondues et regelées, ce qui a entraîné la formation d'une surface très irrégulière d'une épaisseur maximale de 3 mm et très difficile à voir sur la peinture blanche (figure 6).

Figure 6 : Essai de refroidissement après des chutes de neige supplémentaires

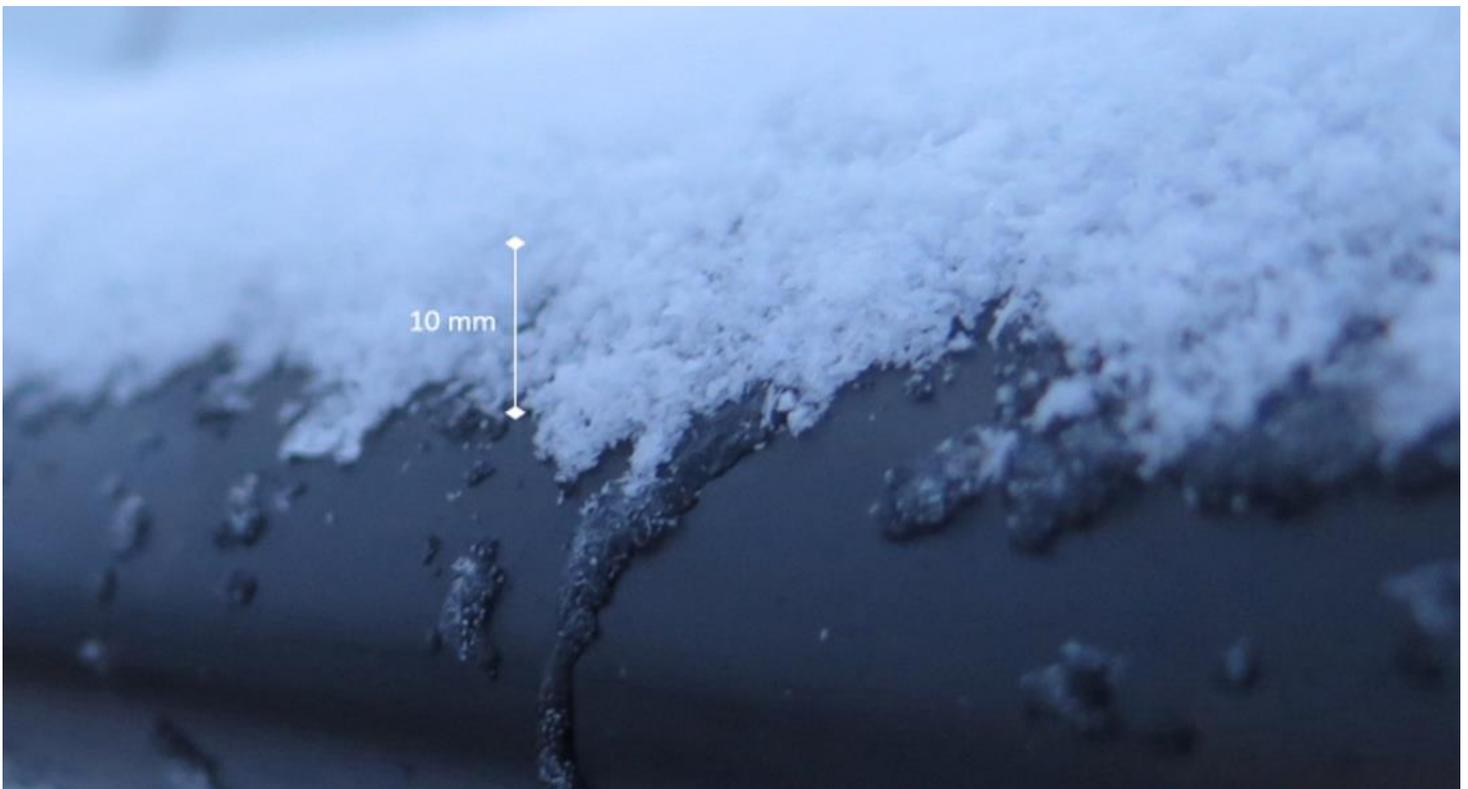
Figure 7 : Épave de l'aéronef en cause montrant le phénomène de fonte et regel environ 8 heures après l'événement à l'étude (Source :BST)

Les tentatives pour décoller cette couche de contamination à l'aide d'un écoulement d'air ou d'une accélération rapide se sont soldées par des échecs, ce qui suggère qu'elle ne se détacherait pas de la surface pendant un décollage. Une partie de la contamination vue sur l'épave était le résultat de ce même processus de fonte et de regel, et une partie de cette contamination existait probablement déjà avant l'écrasement (figure 7).
