Transport  
Canada

TP 185F  
Numéro 3/2008

# SÉCURITÉ AÉRIENNE — NOUVELLES

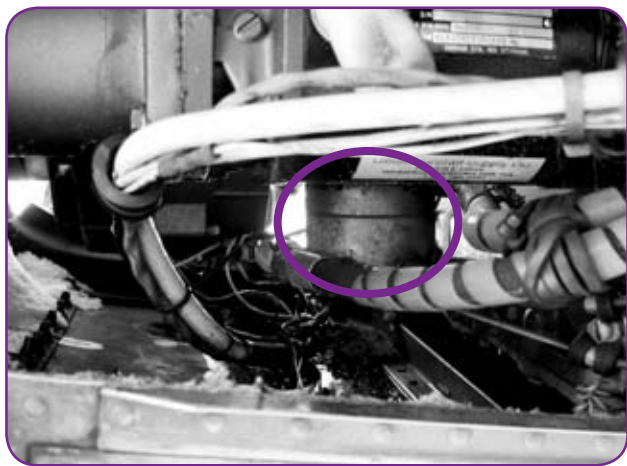
L'avion avait été parké dans un hangar chauffé et il avait reçu un plein complet de carburant provenant d'un fournisseur commercial environ deux mois avant l'accident. Les réservoirs et les filtres carburant avaient été purgés au cours de l'inspection prévol, et aucune trace d'eau visible n'avait été constatée. L'avion était utilisé sans additif de carburant inhibiteur de givrage.

Figure 1 — Distributeur de carburant installé dans la partie inférieure avant du moteur

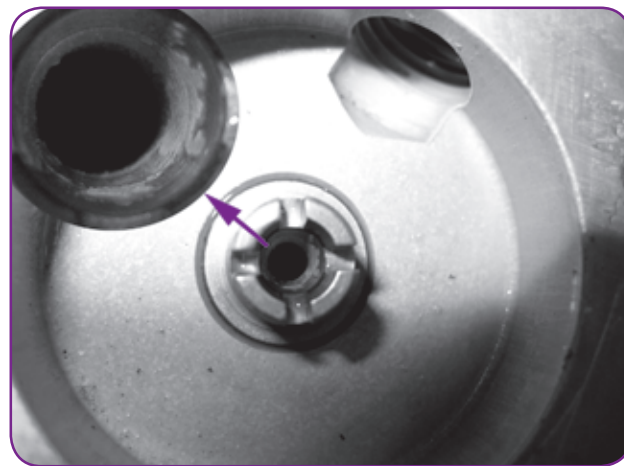
Figure 2 — Glace sur le doseur principal de carburant

Cette eau se séparant sous la forme de gouttelettes d'eau surfondue est sortie de la pompe et est passée dans le doseur du dispositif d'injection de carburant pour aller atteindre le distributeur de carburant. Il s'en est suivi une forte diminution de la vitesse de l'écoulement au fond de la chambre d'aspiration du distributeur. Ce phénomène, combiné à une réduction de la température à la surface du distributeur (causée par l'air de refroidissement qui venait frapper contre la face avant du distributeur), a favorisé la formation de cristaux de glace. Ces derniers ont continué à retenir les gouttelettes d'eau surfondue jusqu'à ce que l'accumulation de glace bloque les conduites des injecteurs de carburant avant, provoquant une réduction de la puissance moteur. Dans les cas extrêmes, tous les orifices des injecteurs risquent d'être obstrués, ce qui va alors provoquer une perte totale de puissance moteur. De petites formations de glace ont également été observées sur les surfaces inférieure et latérales de la chambre d'aspiration (doseur principal) du distributeur de carburant. Une fois fondue, cette accumulation de glace correspondait à moins

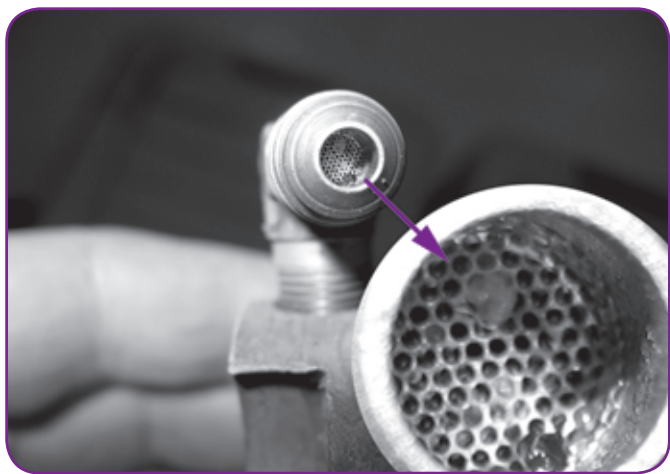
Figure 3 — Glace formée à partir de gouttelettes d'eau surfondue sur la crépine du dispositif de retour de carburant

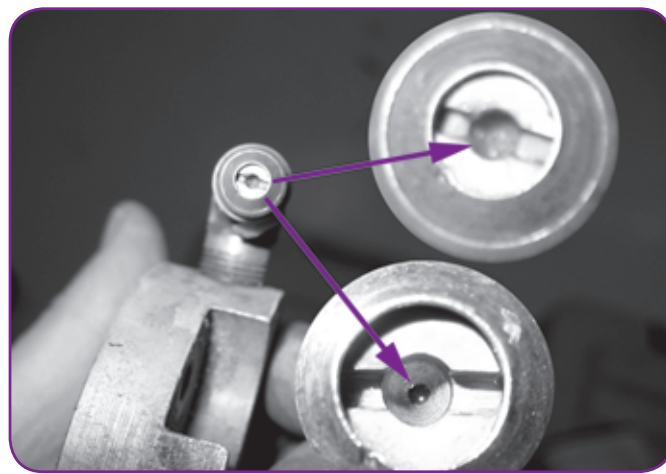
Figure 4 — Orifice de retour du trop-plein au réservoir (montré gelé et dégelé pour comparaison)

de deux gouttes d'eau. Ce phénomène d'obstruction par de la glace avait été jugé capable de toucher la plupart des circuits d'injection de carburant en service à l'époque, et on y a remédié en partie grâce à l'utilisation d'additifs de carburant inhibiteurs de givrage.

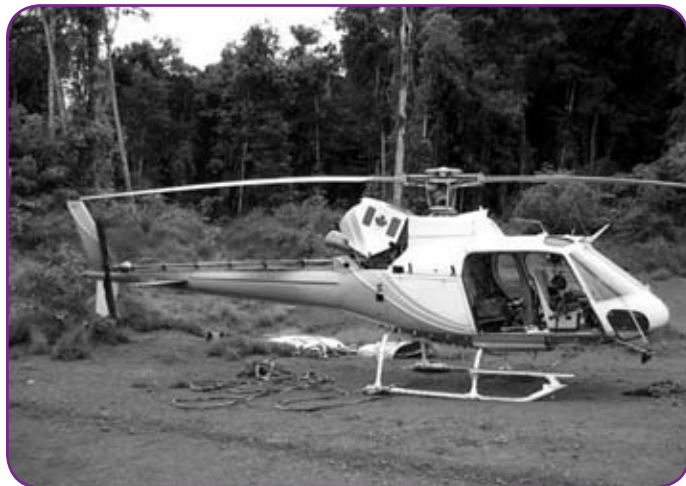
Le 6 février 2005, un hélicoptère Eurocopter AS 350 B2 Astar immatriculé au Canada avait participé à différentes activités de soutien à l'exploitation minière dans la jungle et sur le relief de la région de Kamarang en Guyana. À 17 h 25, heure locale, le pilote de l'hélicoptère auquel est fixé une élingue de 120 pi se met en vol stationnaire stable hors effet de sol pour commencer à enrayer l'élingue au sol sous l'hélicoptère. Le pilote descend progressivement, et à environ 10 pi AGL, il est confronté à un important grippage des commandes de vol. Il n'arrive pas à corriger la situation et a beaucoup de mal à maintenir son altitude et à conserver l'assiette de vol. Pendant 15 secondes de vol stationnaire chaotique et impossible à contrôler, l'hélicoptère tourne et monte jusqu'à environ 20 pi du sol. Le pilote tire sur la manette des gaz, ce qui entraîne une réduction rapide du régime rotor. L'hélicoptère descend rapidement, heurte le sol, rebondit et se pose à plat. Les patins, la poutre de queue et la tête rotor sont lourdement endommagés. Le pilote n'est pas blessé. La radiobalise de repérage d'urgence (ELT) ne se déclenche pas, les forces d'impact ayant été insuffisantes.

1. Le pilote a été confronté à un mauvais fonctionnement des commandes de vol et n'a pu reprendre le contrôle de l'hélicoptère avant que l'appareil ne percute le sol. L'enquête n'a pas permis d'établir avec certitude la cause du mauvais fonctionnement, mais une perte de pression hydraulique semble être la cause la plus probable.

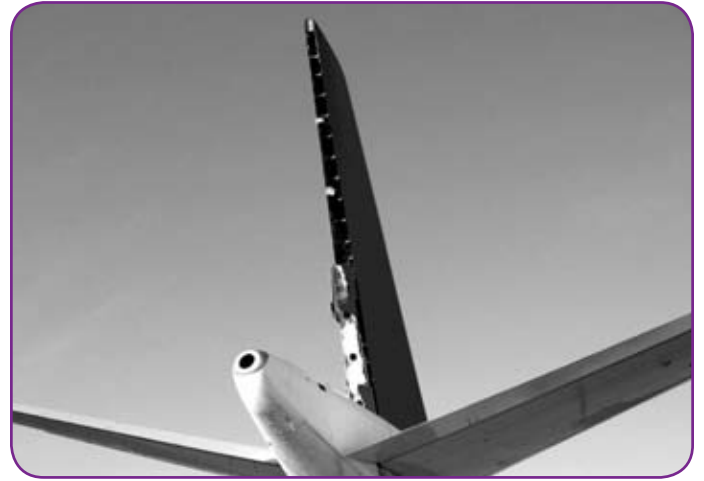
corriger le léger vol en crabe adopté par l'appareil. L'avion atterrit sans autre incident puis rejoint son poste de stationnement. Une fois les moteurs arrêtés, l'équipage constate l'absence de la gouverne de direction. Seules de petites parties de gouverne sont restées fixées à la dérive. Au cours de l'incident, un agent de bord a subi des blessures légères au dos.

1. Au décollage de Varadero, la gouverne de direction de l'avion présentait un décollement ou une fracture de l'âme dans le plan, causé soit par un événement distinct mais non par un impact par objet contondant, soit par un collage insuffisant au niveau du profilé en Z du panneau latéral gauche. Ce dommage s'est aggravé en vol, et l'avion a perdu sa gouverne de direction.

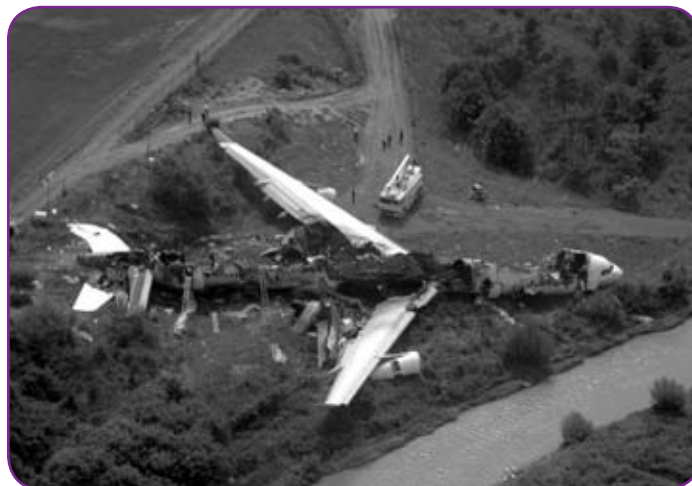
Lors de l'arrondi, l'avion traverse une zone de forte pluie, et le contact visuel avec la piste est fortement réduit. Il y a de nombreux éclairs, notamment en bout de piste. L'avion touche des roues à quelque 3 800 pi au-delà du seuil de piste. L'inversion de poussée est sélectionnée environ 12,8 secondes après l'atterrissage et l'inversion maximale est sélectionnée 16,4 secondes après le toucher des roues. L'avion ne peut faire un arrêt complet sur la piste de 9 000 pi et sort en bout de piste à une vitesse sol d'environ 80 kt. L'avion finit sa course dans un ravin à 2002 UTC (16 h 2, heure avancée de l'Est [HAE]) et prend feu. Tous les passagers et membres d'équipage réussissent à évacuer l'appareil avant que le feu n'atteigne les voies d'évacuation. Deux membres d'équipage et 10 passagers sont grièvement blessés lors de l'accident et de l'évacuation.

1. L'équipage de conduite a effectué une approche et un atterrissage au milieu d'un violent orage où les conditions changeaient rapidement. L'exploitant ne disposait d'aucune procédure quant à la distance à respecter par rapport aux orages en approche et à l'atterrissage, ce qui ne contrevenait toutefois pas à la réglementation.

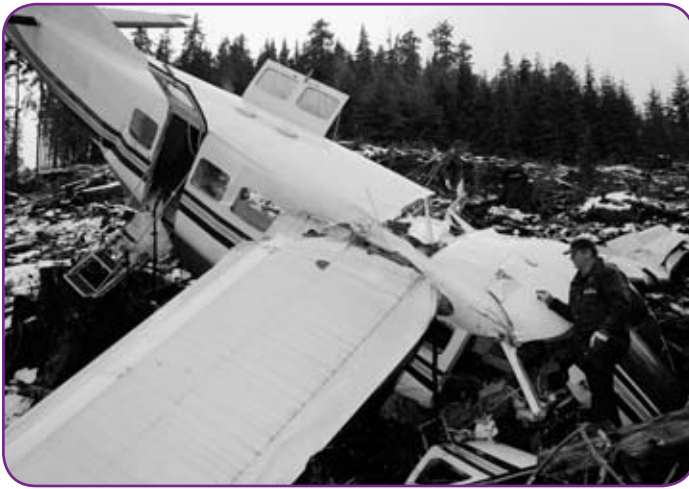
Le 21 janvier 2006, un Cessna 208B est en route à 9 000 pi ASL, entre Tofino (C.-B.) et l'aéroport international de Vancouver (C.-B.) lorsque le moteur tombe en panne. Le pilote amorce une descente en plané en direction de l'aéroport régional de Port Alberni (C.-B.), puis tente un atterrissage d'urgence sur un chemin d'exploitation forestière. Lors d'un virage serré à droite, l'avion percute des arbres et s'écrase. L'accident se produit vers 14 h 20, heure normale du Pacifique (HNP), à environ 11 NM au sud-sud-est de l'aéroport régional de Port Alberni. Cinq des passagers sont grièvement blessés; le pilote et les deux autres passagers subissent des blessures mortelles.

1. Le moteur a perdu de la puissance lorsqu'une aube mobile de la turbine du compresseur s'est rompue en raison de la propagation par surcharge d'une crique de fatigue. La fissure a pris naissance au niveau d'un défaut métallurgique dans le matériau d'origine de l'aube et s'est propagée, entraînant la rupture par surcharge de l'aube mobile.
2. La position de l'avion au moment de la panne moteur, l'absence d'équipement permettant de localiser et de reconnaître les reliefs montagneux, ainsi que la manœuvre pour éviter d'entrer en conditions de vol aux instruments ont probablement empêché le pilote de tenter de planer jusqu'à l'aérodrome le plus proche.

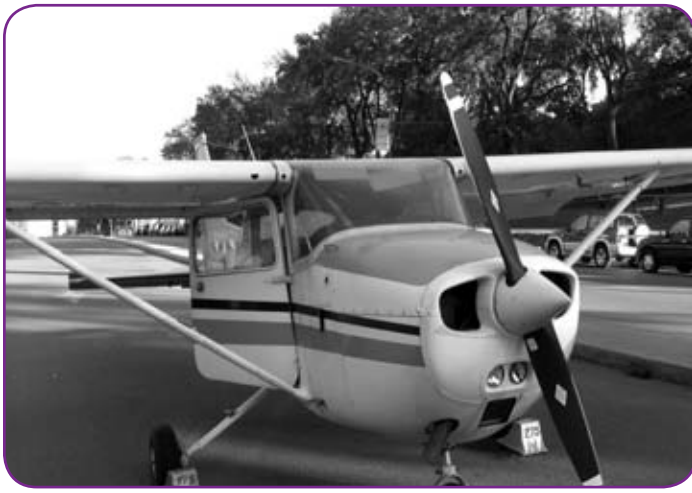
Le 10 septembre 2006, un Cessna 172M, avec à son bord le pilote et deux passagers, décolle à 15 h 45, heure avancée de l'Est (HAE), de l'aéroport de Saint-Hubert (Qc) pour effectuer un vol selon les règles de vol à vue (VFR) au-dessus de la ville de Montréal (Qc). Une quinzaine de minutes après le décollage, alors que l'appareil survole la ville, le moteur (Lycoming O320-H2AD) perd de la puissance et s'arrête. Le pilote tente de le redémarrer, mais sans succès. Le pilote transmet un message de détresse et décrit rapidement la situation à la tour de contrôle. À ce moment, l'avion est à environ 1 250 pi AGL. Le pilote pose l'appareil en direction nord sur l'avenue du Parc, à Montréal. À l'atterrissage, l'extrémité de l'aile gauche heurte un poteau de feux de circulation avant que l'appareil ne s'immobilise. L'avion subit des dommages importants, mais personne n'est blessé.

1. L'avion n'était pas de niveau lors de la purge avant le vol. Par conséquent, l'eau contenue dans le réservoir se trouvait à un point plus bas que le purgeur et ne pouvait pas être purgée à l'aide de la pipette.
2. L'eau accumulée dans le réservoir droit s'est déplacée vers le récipient du filtre à carburant, le saturant et provoquant l'arrêt du moteur.
