## CIVIL AVIATION SAFETY ALERT

OWNERS, OPERATORS AND MAINTAINERS OF  
LYCOMING OPPOSED CYLINDER ENGINES.

### APPLICATION OF LYCOMING ENGINE CRANKCASE PARTING SURFACE SEALANTS

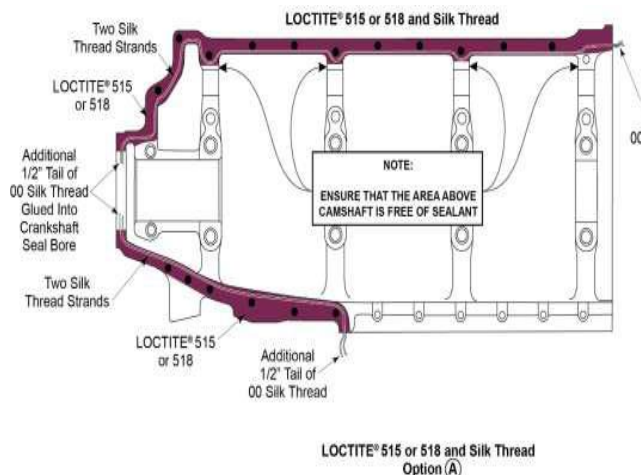
**Figure 1: Lycoming SI 1125E – Alternate Crankcase Parting Surface Sealants**

Guidance for sealing crankcase parting surfaces on all Lycoming opposed-cylinder engines is found in Lycoming Service Instruction (SI) 1125E – Alternate Crankcase Parting Surface Sealants. The service instruction identifies approved sealants and defines proper application methods to ensure reliable sealing and maintain engine airworthiness. The instruction also specifies areas where sealant must not be applied, including any location that interfaces with load-carrying fasteners, oil galleries, or bearing support structures.

Lycoming SI 1125E does not adequately warn of the risks associated with applying sealant outside of the specified areas. In contrast, guidance issued by other engine manufacturers contains explicit warnings describing the potential consequences of incorrect sealant application, up to and including engine failure.

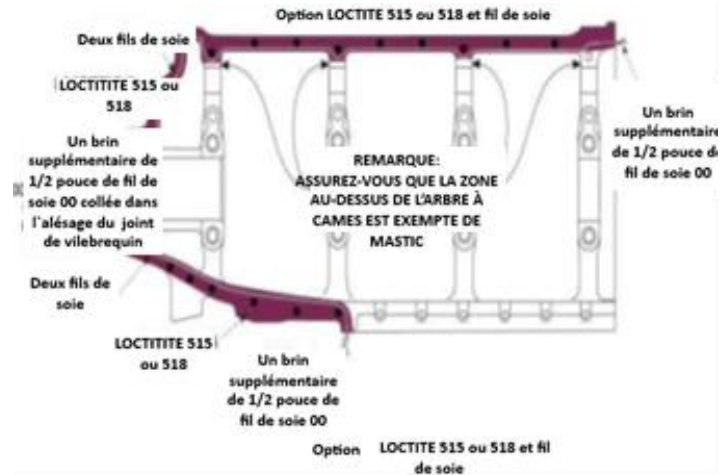
**Figure 1 : SI 1125E de Lycoming – Produits d'étanchéité alternatifs sur les surfaces de joint du carter moteur**

Les directives relatives à l'application de produit d'étanchéité sur les surfaces de joint du carter moteur sur tous les moteurs à cylindres opposés de Lycoming se trouvent dans l'instruction de service (SI) 1125E de Lycoming – produits d'étanchéité alternatifs sur les surfaces de joint du carter moteur. L'instruction de service identifie des produits d'étanchéité approuvés et définit les méthodes d'application appropriées pour assurer une étanchéité fiable et maintenir la navigabilité des moteurs. L'instruction précise également les endroits où le produit d'étanchéité ne doit pas être appliqué, y compris tout endroit qui est relié à des dispositifs de fixation portants, à des galeries d'huile ou à des structures de support du palier.

Le SI 1125E de Lycoming ne met pas adéquatement en garde contre les risques associés à l'application de produit d'étanchéité en dehors des zones spécifiées. En revanche, les directives publiées par d'autres fabricants de moteurs contiennent des avertissements explicites décrivant les conséquences possibles d'une application incorrecte du produit d'étanchéité, y compris une panne moteur.

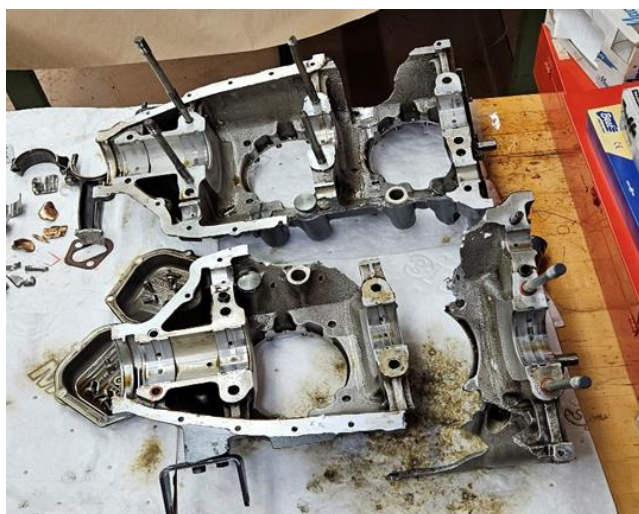
**Figure 2: Occurrence Engine Crankcase**

A post-occurrence teardown of the engine revealed that sealant had been applied outside the permissible regions specified in Lycoming's instructions for continued airworthiness. Specifically, excess sealant was observed on crankcase mating surfaces beyond the approved application boundaries. Additional sealant residue was also noted on the through-bolt surfaces, as well as on the bearing journal interfaces. The presence of sealant in these areas is inconsistent with Lycoming's assembly instructions.

The TSB has not conclusively established that improper application of crankcase parting-surface sealant was the direct cause of the engine failure. However, sealant was identified in non-permissible areas during post-occurrence teardown and is considered a potential contributing factor.

TC recommends that owners and operators of Lycoming opposed-cylinder engines review Lycoming SI 1125E and consult with their maintenance provider to confirm compliance. Any discrepancies or concerns identified through this review should be addressed prior to further engine operation. Maintainers are further advised to ensure that all personnel involved in engine assembly are familiar with the specific application boundaries and restrictions outlined in Lycoming SI 1125E.

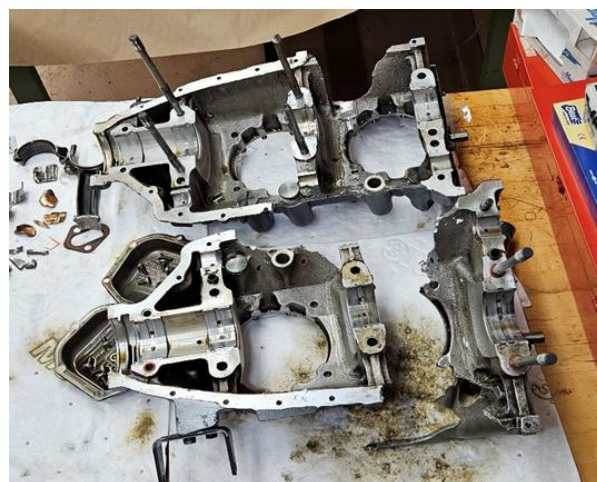
**Figure 2 : Carter du moteur en cause**

Un démontage du moteur après l'accident a révélé que le produit d'étanchéité avait été appliqué à l'extérieur des zones permises spécifiées dans les instructions de Lycoming pour le maintien de la navigabilité. Plus spécifiquement, un excès de produit d'étanchéité a été observé sur les surfaces de contact du carter moteur au-delà des limites approuvées pour l'application. Des résidus de produit d'étanchéité supplémentaires ont également été observés sur les surfaces des boulons traversants, ainsi que sur les interfaces des tourillons de palier. La présence de

Le BST n'a pas établi de façon concluante que l'application inadéquate d'un produit d'étanchéité sur les surfaces de joint du carter moteur était la cause directe de la défaillance du moteur. Toutefois, du produit d'étanchéité a été observé dans des zones non permises lors du démontage après l'accident et est considéré comme un facteur contributif potentiel.

TC recommande aux propriétaires et exploitants de moteurs à cylindres opposés de Lycoming d'examiner l'SI 1125E de Lycoming et de consulter leur fournisseur de maintenance pour confirmer la conformité. Toutes anomalies et préoccupations identifiées dans le cadre de cet examen doivent être corrigées, avant que le prochain fonctionnement du moteur. Les spécialistes de la maintenance sont ainsi avisés de veiller à ce que tout le personnel participant à l'assemblage des moteurs connaisse les limites et les restrictions d'application particulières décrites dans l'SI 1125E de Lycoming.
