No.	1/2
N°	AV-1999-03R1
Date	2000-01-14

## SERVICE DIFFICULTY ADVISORY

### BELL 206 SERIES CRACKED FRAME

*This revision to AV-99-03, dated 15 July 1999, has been published to clarify the description of the affected hardware and to correct the references to the Illustrated Parts Breakdowns.*

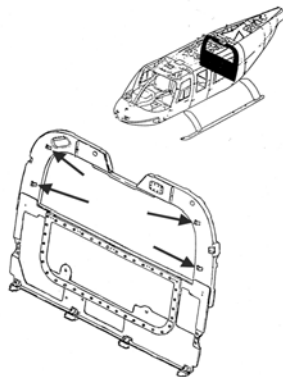
An SDR reported cracks under the nutplates on the passenger seat bulkhead frame P/N 206-033-107-049 on a Model 206L helicopter. The correct attach screws P/N 120-079-10-12 and washers P/N 140-017-10SC had been replaced with unauthorized AN970 washers and AN3 bolts, which are longer than the original screws. The installation of the AN3 bolts indented the frame, initiating the fatigue cracking.

If left uncorrected, the integrity of the frame is compromised and the damage may spread to surrounding structures. Cracks were also reported on the inner skin and these could migrate up to the frame.

This cracking can only be found after removal of the interior. Therefore, Transport Canada strongly recommends an immediate inspection to confirm the use of the proper screws and washers at this location as per the applicable Illustrated Parts Breakdowns (IPB). If a substitute bolt is found, the removal of the interior and close inspection of the frame for cracking is required.
