No.	1/2
N° AL-99-04	
Date 1999-08-13

SERVICE DIFFICULTY ALERT

PIPER PA31

CRACKED ELEVATOR SPRING

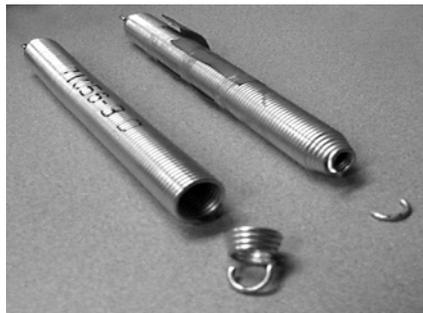
A recent SDR reported the failure of the elevator down spring which led the pilot to state that he virtually lost all elevator back pressure "feel" while landing his aircraft. This aircraft was using the new elevator down spring (P/N 71056-03) with only 421 hr on it.

Piper has been aware that there have been some elevator down spring failures to their Navajo and Navajo Chieftain Aircraft (Models PA31, 31-300, 31-325, 31-350, 31-350 T1020, 31P). In order to remedy this they have issued Service Bulletins (SB) 626C & 1002. Both service bulletins place a 100-hr repetitive inspection on these springs (P/N 71056-02) and a life limit of 1000 hr. At 1000 hr the 71056-02 springs, if replaced with the 71056-03 springs, are *no longer subject to the 100-hr repetitive inspection*. Transport Canada's SDR database shows two aircraft with failures to the replacement 71056-03 springs, one at 421 hr and the other at 302 hr.

The Continuing Airworthiness Division has received samples of broken springs which have been sent to the Transportation Safety Board lab for analysis. The consequences of failure are significant enough to warrant a recommendation to all owners who have complied with SBs 626C & 1002 to continue with the 100-hr repetitive inspection until the cause of failure has been determined.
