No.		1/3
N°	AL-2000-05	
Date	2000-09-12

## ***SERVICE DIFFICULTY ALERT***

### **BELL 205, 212 & 412**

#### **TAIL ROTOR BLADES**

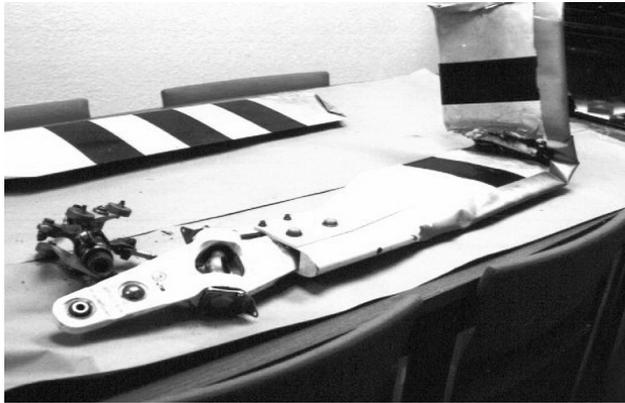
The first incident occurred on a Bell 412 when approximately 14 inches of the outboard end of the blade separated during flight. This created an imbalance condition which was so severe that the tail rotor assembly and tail rotor gearbox separated from the rotorcraft. This particular failure resulted from a stress fracture that was caused by corrosion on the inside of the blade skin.

Bell Helicopter Textron Incorporated is assisting in the investigations of these incidents. Until a root cause can be determined and appropriate corrective action defined, Transport Canada urges pilots, operators and maintenance personnel to be especially diligent in the inspections of these parts.

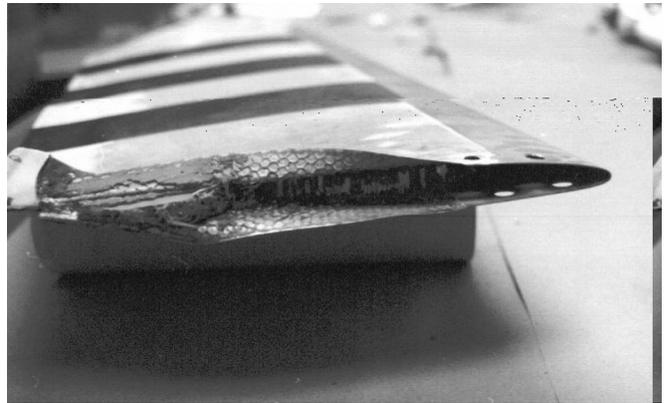
Le premier incident s'est produit sur un Bell 412 lorsqu'un morceau de quelque 14 pouces de l'extrémité extérieure d'une pale s'est détaché en vol. Il en est résulté un déséquilibre si important que le rotor de queue et sa boîte de transmission ont fini par tomber de l'hélicoptère. Dans ce cas précis, la défaillance a été provoquée par une fracture sous contrainte due à la présence de corrosion à l'intérieur du revêtement de pale.

Bell Helicopter Textron Incorporated collabore aux enquêtes consécutives à ces incidents. Tant que la cause première n'aura pas été découverte et que des mesures correctives appropriées n'auront pas été définies, Transports Canada enjoint les pilotes, les exploitants et le personnel de maintenance à redoubler de vigilance pendant l'inspection de ces pièces.
