No.	AL-2001-03	1/2
N°		
Date	2001-07-16

## ***SERVICE DIFFICULTY ALERT***

### **BOMBARDIER DHC-8-100/-200/-300**

#### **DOOR CHASSIS**

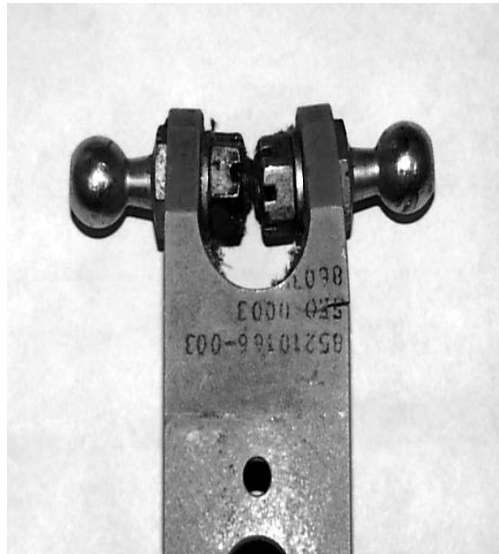
An operator was carrying out AD CF-2000-19 which includes installing new door struts. The AME performing the task noticed the strut attachment points on the door chassis were bent. A closer examination revealed that part of the chassis was cracked and could have broken off had the part been able to bend any further. The operator carried out a fleet campaign and three other chassis were found bent, two of which were cracked.

Transport Canada recently conducted an aging aircraft inspection on another operator's Dash 8 aircraft and found its door chassis bent at the same location. In all cases reported, the aircraft configuration was pre S/B 8-52-59.

Should this part fail, gas strut assistance for the door will be substantially reduced. There would be excessive door weight when expecting normal operation, which presents a potential for personal injury. The possibility also exists that the door could jam due to an unsecured gas strut.

Transport Canada highly recommends inspection of the door chassis for defects at your earliest convenience.
