No.		1/1
N°	AL-2002-08	
Date	2002-12-11

SERVICE DIFFICULTY ALERT

BEECH KING AIR 100 PRESSURE BULKHEAD

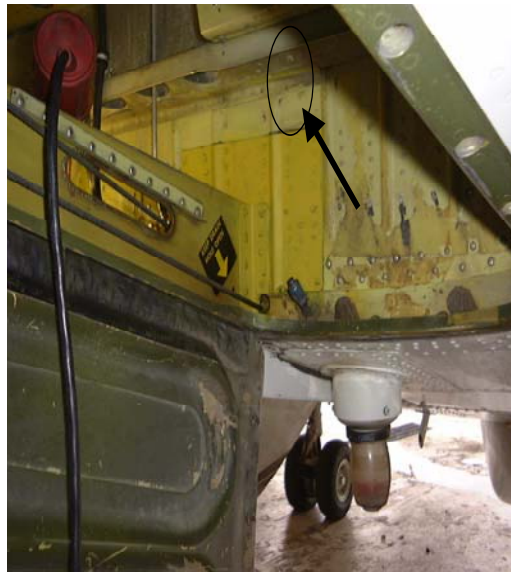
Transport Canada has received a SDR reporting a crack on the rear pressure bulkhead on a Beech A100 aircraft with approximately 16,000 hrs total time. The crack may have been a result of inadequate clearance between channel P/N 50-440014-595, located on the lower, aft side of pressure bulkhead and the pressure bulkhead, FS 347.750 (See Fig. A). Normal in-service flexing of the bulkhead resulted in interference with the channel causing a stress riser, which eventually led to the development of a crack approximately 0.5 inch in length. Inspection of other King Air 100 aircraft in the operator's fleet has shown that, although no additional cracking was found, similar interference between the channel and bulkhead was seen, and the development of similar stress risers was evident.

Transport Canada recommends that owners and operators of this model of aircraft perform a close visual inspection of this area to ensure the structural integrity of the rear pressure bulkhead.
