No. N°	AL-2003-03	1/2
Date	2003-03-21

## ***SERVICE DIFFICULTY ALERT***

### **RAYTHEON/BEECH 90 SERIES ELEVATOR TRIM TAB CONTROL ROD FAILURE**

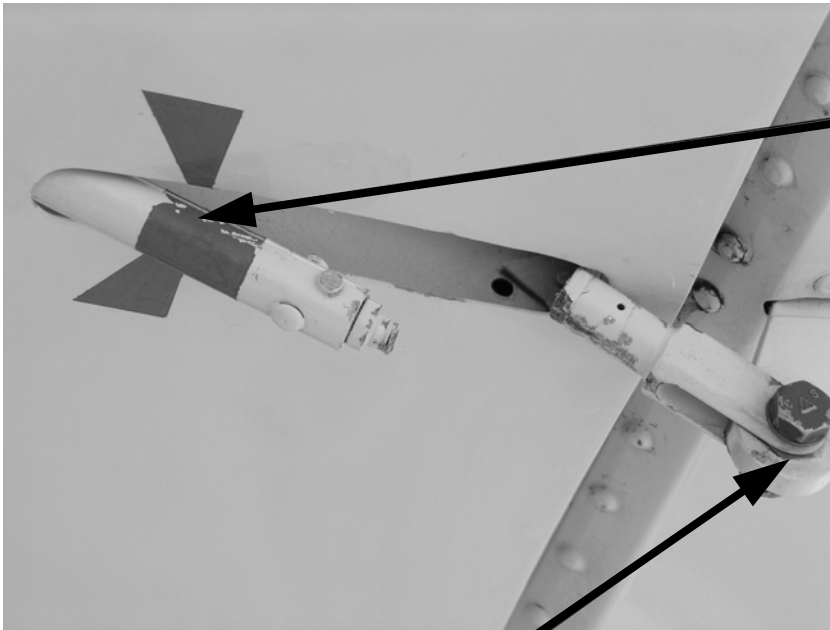
**Photo 1**

The Service Difficulty Report submitted by the operator indicated failure of the L/H elevator trim tab rod assembly part number (P/N) 50-524474-13. (See photo 1)

Le Rapport de difficultés en service soumis par l'exploitant faisait état d'une rupture de la biellette de commande du tab compensateur de profondeur gauche portant la référence 50-524474-13 (voir la photo 1).

**Fractured Elevator Trim Control Rod P/N 50-524474-13**

**Fracture d'une biellette de commande de compensateur de profondeur de réf. 50-524474-13**

Transport Canada strongly recommends maintainers and/or operators of Raytheon/Beech 90 series aircraft to disassemble and thoroughly inspect the elevator trim tab hardware installation. Bolt P/N AN174-7 located on the trim tab horn should be removed to ensure that the inner bushing rotates freely.

Transports Canada recommande fortement aux personnes qui entretiennent et/ou qui exploitent des Raytheon/Beech 90 de démonter et d'inspecter soigneusement les diverses pièces de fixation du tab compensateur de profondeur. Le boulon de réf. AN174-7 se trouvant sur le renvoi du tab compensateur devrait être déposé afin de s'assurer que la bague intérieure tourne librement.

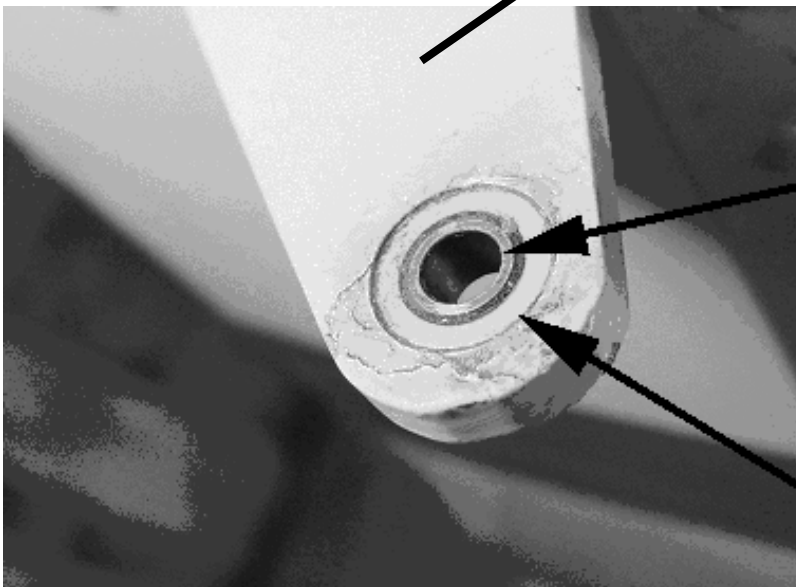
Initial findings indicate that the elevator trim tab horn inner bushing (P/N 90-524024-1) located in the outer press fit bushing (P/N 90-610010-5) may have seized. (See photo 2) A seized inner bushing prevents the rotation necessary for the full actuation of the elevator trim tab control rod. The trim tab control rod would then be subjected to bending loads and a fracture could result.

D'après les premières constatations, il semblerait que la bague intérieure du renvoi du tab compensateur de profondeur [de réf. 90-524024-1] se trouvant dans la bague extérieure à ajustement forcé [de réf. 90-610010-5] aurait grippé (voir la photo 2). Une bague intérieure grippée empêche la rotation nécessaire à l'actionnement complet de la biellette de commande du tab compensateur de profondeur. La biellette en question va alors être soumise à des charges de flexion susceptibles de provoquer une fracture

**Inner Bushing P/N 90-524024-1**

**Bague intérieure de réf. 90-524024-1**

**Outer Bushing P/N 90-610010-5**

**Bague extérieure de réf. 90-610010-5**

Seizure or excessive stiffness of the inner bushing cannot be determined unless disassembly is performed.

Any wear detected on the inside portion of the rod end clevis, may indicate binding of the inner bushing and necessitate replacement

Il sera impossible de déterminer si la bague intérieure a grippé ou présente une résistance excessive sans la démonter.

Des traces d'usure détectées au niveau de la partie intérieure de la chape de l'embout de la biellette pourraient être le signe qu'il faut remplacer la bague intérieure afin d'éviter tout frottement supplémentaire.
