No. N°	AL-2003-09	1/1
Date	2003-11-28

SERVICE DIFFICULTY ALERT

DHC-3 SERIES FLAP CONTROL ROD

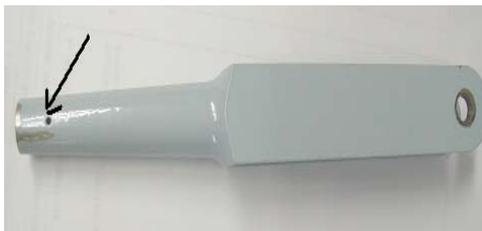
Transport Canada has recently received a report of the cracking of the flap control arm, P/N C3CF170-9. The 18mm / 0.7-inch crack, running lengthwise from the threaded end of the rod, was discovered on a routine inspection.

Récemment, Transports Canada a reçu un rapport faisant état du criquage de la bielle de commande des volets portant la référence C3CF170-9. La crique longitudinale de 18 mm / 0,7 pouce qui prend naissance à l'extrémité filetée de la bielle a été décelée au cours d'une inspection périodique.

As the failure of this part would in all likelihood result in an asymmetric flap condition, Transport Canada strongly recommends a "detailed visual" inspection be carried out, at the operator's earliest convenience, with the aid of a 10x magnifying glass to determine the integrity of this component during inspection.

Comme il est fort probable que la rupture de cette pièce placerait les volets en position asymétrique, Transports Canada recommande fortement que l'on procède, dès qu'il conviendra aux exploitants, à une inspection « visuelle détaillée » de cette pièce au moyen d'une loupe à grossissement 10, afin d'en déterminer l'intégrité lors de l'inspection.
