No.	1/2
N°	AL-2003-10
Date	2003-12-04

## SERVICE DIFFICULTY ALERT

### AERONCA, CHAMPION and BELLANCA 7 & 8 SERIES AIRCRAFT

#### METAL SPAR WING WIRING INSTALLATION

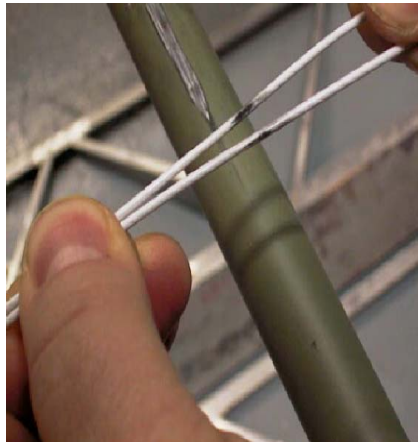
Transport Canada has received a Service Difficulty Report (SDR), from a Bellanca 8GCBC Canadian operator who discovered wing electrical wires utilized for the exterior lights and stall warning system chafed. The exposed wires shorted to ground. Subsequently, the system fuse functioned normally, protecting the circuit. **(See photo 1)**

**Photo 1 Chafed wires – Fils électriques usés par frottement**

Transports Canada a reçu un rapport de difficultés en service (RDS) en provenance d'un exploitant canadien de Bellanca 8GCBC qui a découvert que des fils électriques montés dans la voilure pour l'éclairage extérieur et l'avertisseur de décrochage étaient usés par frottement. Les fils dénudés avaient provoqué un court-circuit. Subséquemment, le fusible du circuit avait bien fonctionné et avait protégé le circuit. **(Voir la photo 1.)**

Transport Canada **strongly recommends** owners and operators of Bellanca 7 and 8 Series aircraft, **that have received wing assemblies from the manufacturer**, inspect the wing wiring installation. Failed grommets have also contributed to the chafing of these wires.

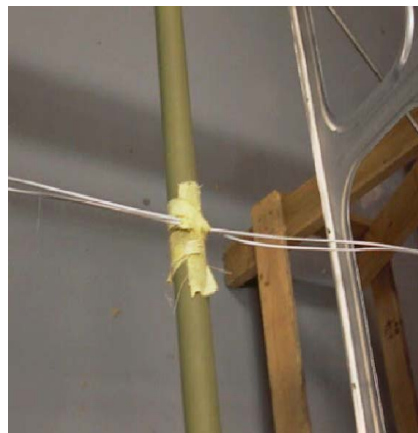
Improper wire routing and installation was determined to be the cause of the chafing because the electrical wires were secured to the compression struts with masking tape **(See photo 2)**. The operator received these replacement metal spar wing assemblies in this condition from the manufacturer.

**Photo 2 Improper wire installation - Montage incorrect**

L'usure par frottement avait été causée par un acheminement et un montage incorrects des fils électriques, ces derniers ayant été fixés aux entretoises à l'aide de ruban-cache. **(Voir la photo 2.)** L'exploitant avait reçu du constructeur les ailes à longerons métalliques de rechange dans cet état.
