No. N°	AL-2004-02	1/2
Date	2004-03-15

SERVICE DIFFICULTY ALERT

DIAMOND DA 20 C1 ENGINE MOUNT BOLT WASHER

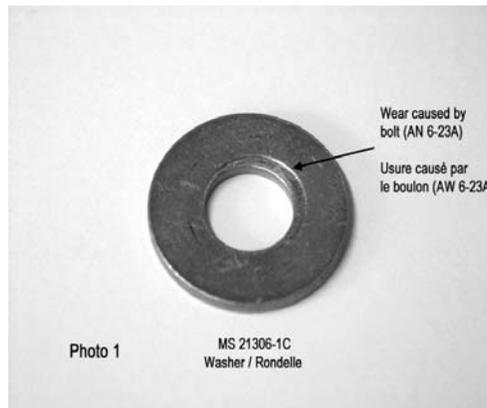
The operator carried out a fleet-wide inspection and additional upper and lower engine mount attach bolts were discovered with 5 to 8 ft/lbs torque values. The engine mount washer, P/N MS21306-1C, under the head of bolt, PN AN 6-23A, was also discovered damaged. **(Photo 1)**. The MS21306-1C washer has an inside diameter equivalent to an AN-7 washer. The bolts installed on the engine mount are AN 6-23A. **(Photo 2)**. The washers progressively failed, causing loss of torque. Upon disassembly, the engine mount washer was discovered "cupped". **(Photo 3)**.

L'exploitant a procédé à une inspection de l'ensemble de la flotte, et il a découvert d'autres boulons inférieurs et supérieurs du bâti moteur dont le couple de serrage se situait entre 5 et 8 pi-lb. Il a également découvert que la rondelle, réf. MS21306-1C, de bâti moteur se trouvant sous la tête du boulon, réf. AN 6-23A, était endommagée. **(Photo 1)**. La rondelle de réf. MS21306-1C possède un diamètre intérieur équivalent à celui d'une rondelle AN-7. Les boulons installés sur le bâti moteur portent la réf. AN 6-23A. **(Photo 2)**. Les rondelles se sont progressivement endommagées, ce qui a fait diminuer le couple de serrage. Lors du démontage, on a constaté que la rondelle de bâti moteur était « courbée ». **(Photo 3)**.

Diamond Aircraft has issued a Service Bulletin to address this concern. Transport Canada strongly recommends owners and operators of this aircraft, at their earliest opportunity, confirm the torque of the engine mount bolts as described in Diamond Service Bulletin DAC1-71-02.

La firme Diamond Aircraft a publié un bulletin de service qui traite de ce problème. Transports Canada recommande fortement aux propriétaires et aux exploitants de ce type d'avion de vérifier, à la première occasion, le couple de serrage des boulons du bâti moteur, conformément aux instructions du bulletin de service DAC1-71-02 de Diamond Aircraft.
