No. N°	AL-2004-05	1/2
Date	28 September 2004

SERVICE DIFFICULTY ALERT

HONEYWELL T53 SERIES ENGINES Engine Fuel Control Unit Drive Shaft and Spline Wear

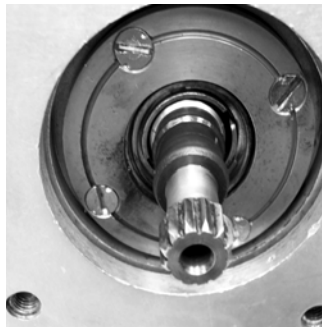
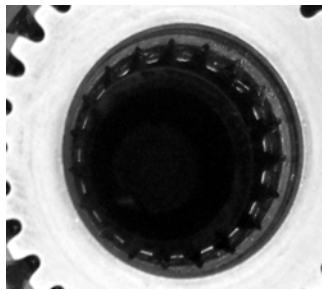
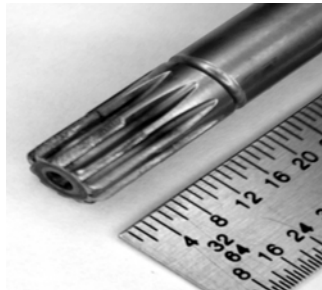
One of the SDRs (Bell 205A-1 with a T53-17B engine) had an in-flight engine pump failure warning. Follow-up investigation revealed that one element of the dual element pump failed due to worn out splines. The second driveshaft was estimated to have half an hour of operating time left before certain failure, which would have resulted in engine shutdown. This particular operator had previously experienced three FCU pump-main driveshaft failures. Some FCUs failed in the mid-life range of between 1,400 hours to 1,900 hours, respectively. Another FCU was found with extensive spline damage after only 434 hours since installation.

Another SDR (Bell 205A-1 with a T53-17A engine) had a sudden engine stoppage at 700 feet above ground level (AGL). Autorotation was successfully carried out with no injury to any of the crew or passengers. The pilot did not attempt to switch to FCU manual mode due to low altitude. Disassembly determined that the spline cluster common to the driveshaft assembly, P/N 91620, female splines, and the secondary driveshaft, P/N 85571, male splines, had stripped.

In the interim, Transport Canada strongly recommends that operators comply with the following recent Service Bulletins (SBs):

1. Honeywell SB T53-0138; and
2. Goodrich Pump and Engine Control Systems, Inc. (GPECS) TA series 73-42.
