No. N°	AL-2004-09	1/2
Date	2005-01-05

SERVICE DIFFICULTY ALERT

BOMBARDIER CANADAIR CL-215 1A10 Chafed Wiring

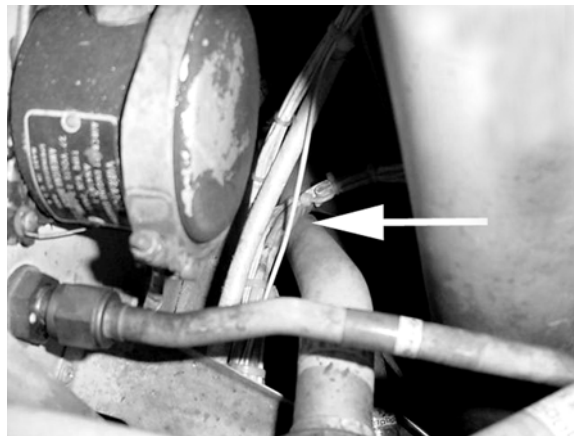
After cleaning, oil was observed running down the oil return line (cooler to tank) where a wire bundle was found fretting against the damaged line.

Investigation revealed a wire that had chafed through was arcing against the oil tube causing a pinhole in the tube. The burnt wire supplies power to the hydraulic firewall shut-off valve. The arcing also damaged the power wire for the oil shut-off valve that is encased in the same wire bundle. The operator inspected the remaining aircraft in their fleet discovering one other aircraft with similar damage.

Damage found to wires for the hydraulic and oil firewall shut-off valves

Dommages aux fils des soupapes d'arrêt des circuits hydrauliques et de lubrification moteur

The hydraulic and engine oil shut-off valves are a fail-safe design. If these burnt wires were left undetected, the power supply could have been interrupted preventing the valves from closing.

Transport Canada strongly recommends operators inspect this area for chafing or burnt wires at their earliest convenience. Any defects discovered should be repaired in accordance with the published instructions.
