No.		1/2
N°	<b>AL-2005-04</b>	
Date	2005-02-28

## ***SERVICE DIFFICULTY ALERT***

### **BOMBARDIER (CANADAIR) CL600 1A11, CL600-2A12, and CL600-2B16 Air-Driven Generator**

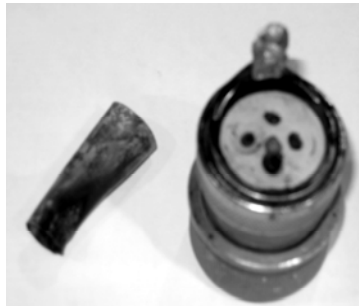
Transport Canada has learned through the Service Difficulty Reporting Program (SDR) that an aircraft had damaged wiring at connector P1XC of the air driven generator's (ADG) output harness.

*"Recently, an Air-Driven Generator (ADG) manually deployed during a scheduled maintenance check, provided no power to the aircraft electrical system. Inspection revealed that the wire harnesses had shorted due to chafing in the ADG bay area. This situation can occur with ADG part numbers 728315 and 756652 only.*

*As a result, the operational check in the maintenance manual (refer to CL600/601 AMM Task 24-23-00 and CL 604 AMM Task 24-23-01-710-801) has been revised to include an ADG wire harness inspection, to ensure no damage or chafing is present. The task includes the inspection of ADG wiring harnesses in the stowed and retracted positions. Operators are advised to carefully check the connector backshell and retaining clamp area for any damage or chafing. Please refer to Temporary Revision (TR) applicable to your aircraft:*

Transport Canada highly recommends operators to inspect this area for chafing at their earliest convenience.
