No. N°	AL-2005-05	1/3
Date	2005-03-18

SERVICE DIFFICULTY ALERT

PRATT & WHITNEY CANADA PW100 Series Engines Propeller Shaft Cracking

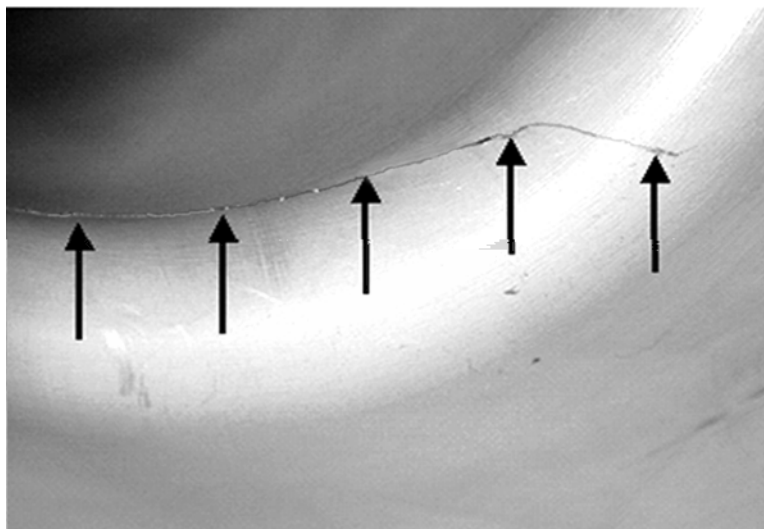
Transport Canada was notified of a recent PW100 propeller shaft found with a through-going crack (See Figure 1) at the No.19 bearing area. This is the second propeller shaft identified with this defect. The root cause was positively identified as "Hydrogen Embrittlement" caused by the nickel-plating repair process performed at an overhaul facility. These two exceptional events are related to the excessive period of time that the propeller shaft spent in the nickel-plating tank.

Both events were discovered following a persistent external oil leak in the propeller shaft area, as the crack had migrated past the seal runner. Pratt & Whitney Canada (P&WC) is currently working on revisions to the engine maintenance manuals (EMM) to include a visual inspection to be carried out inside the propeller shaft as shown in Figure 2. This inspection will be recommended when the propeller is removed at engine change or for plain seal replacement due to persistent oil leakage. Please refer to the appendix A for the list of EMM Temporary Revisions applicable to each engine model.

On a avisé Transports Canada de la présence d'une crique complète dans l'arbre porte-hélice d'un moteur PW100 récent (voir la figure 1), à la surface portante n° 19. Il s'agit du deuxième arbre porte-hélice comportant cette anomalie que l'on identifie. On a établi que la principale cause de cette anomalie était la « fragilisation par l'hydrogène » due au processus de réparation par nickelage utilisé à un atelier de révision. Ces deux anomalies inusitées sont reliées à la période de temps excessive que l'arbre porte-hélice a passée dans la cuve de nickelage.

**Figure 1 – Propeller shaft crack
Crique dans l'arbre porte-hélice**

engine repair and overhaul shops worldwide, identifying all suspect propeller shafts is a challenge, therefore, Transport Canada strongly recommends operators to complete the following:

1. Advise their maintenance and flight crews to report any oil leaks resulting in streaking, pooling or puddling of oil, especially in around the gear box and propeller shaft area of the engines:
 - a) If the oil leak is minor, operations may continue until a maintenance base capable of inspecting the propeller shaft seal area for leaks is reached; and
 - b) If the oil leak is heavy, remove the propeller as soon as possible to permit an internal inspection as per the engine maintenance manual;
2. Perform a propeller shaft non-destructive test inspection the first time the engine or module is at a shop capable to perform the procedures as per P&WC SB 21713; and
3. Report any further defects or occurrences via the Service Difficulty Reporting program.

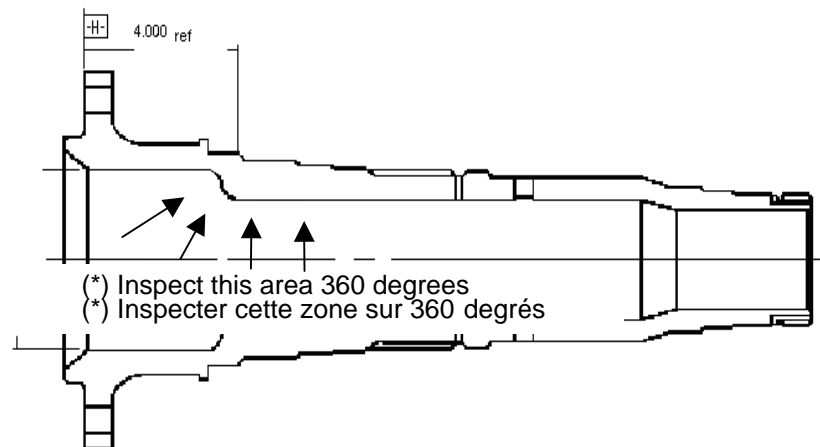
Figure 2 – Propeller shaft crack location (*)
Emplacement de la crique dans l'arbre porte-hélice (*)
