No.		1/2
N°	AV-2006-04	
Date	2006-05-30

SERVICE DIFFICULTY ADVISORY

DEHAVILLAND TWIN OTTER DHC 6-300 NOSE WHEEL STEERING COLLAR FRACTURE

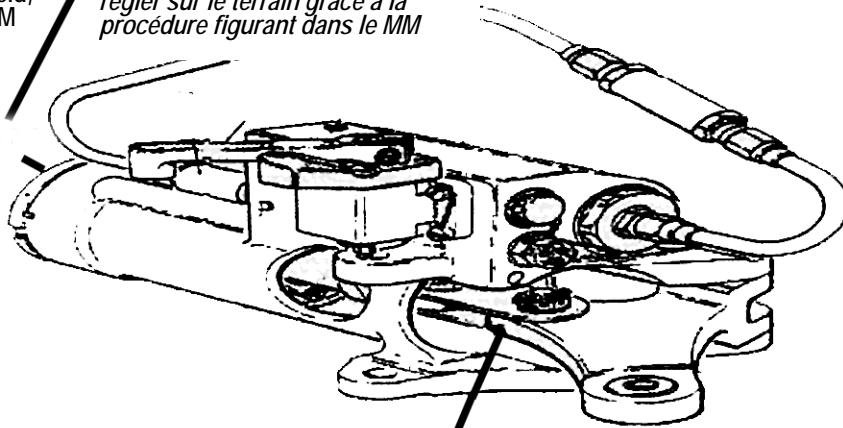
End cap nut
Écrou du capuchon

The end cap is often lock-wired from the O/H facility. This can be adjusted in the field, if required, by the MM procedure.

Le capuchon d'extrémité est souvent fixé au moyen d'un fil-frein par l'entreprise chargée de la révision. On peut au besoin le régler sur le terrain grâce à la procédure figurant dans le MM

If not adjusted properly, this area will contact outer cylinder

À défaut d'un bon réglage, cette région va entrer en contact avec le cylindre extérieur
