No. N°	AL-2006-05	1/2
Date	2006-09-20

SERVICE DIFFICULTY ALERT

BOMBARDIER CL600-2B16 (601-3A) AC GENERATOR CABLE CHAFING

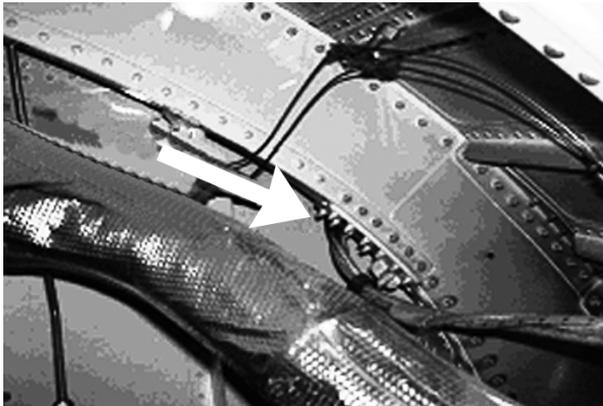
Maintenance troubleshooting with extensive ground runs could not duplicate the problem. On the third engine run, the problem was duplicated and isolated to a wiring defect, P/N WIRE 2XA80ABBLU.

The main generator feed cables AWG 8 were inspected at FS 625.30 aft of the aft pressure bulkhead where evidence of arcing from feeder cable to aircraft structure was found. The arcing removed approximately 0.780 square inches (20 mm) of material from the structure. The problem appeared to be incorrect installation of feeder cables with inadequate clearance between cable routing and aircraft structure. The opposite side was inspected and found all cables had adequate clearance between the structures.

Transport Canada highly recommends all challenger operators inspect this area at the earliest possible convenience to prevent any loss of ac power due to chafing. Adequate clearance and proper protection of cables will prevent chafing and costly downtime.

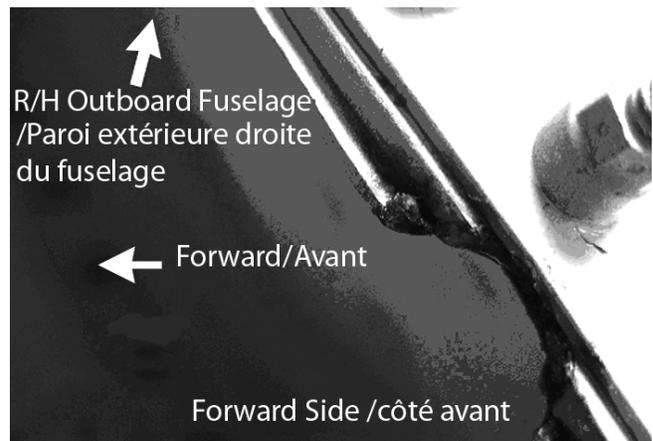
Le dépannage d'entretien, avec des points fixes poussés, n'a pas été en mesure de recréer le problème. C'est au troisième point fixe que le problème a été recréé et identifié comme un défaut de câblages, fil, numéro de pièce 2XA80ABBLU.

Les câbles principaux d'alimentation AWG 8 de l'alternateur ont été inspectés à la réf. fus. 635.30, à derrière la cloison de pressurisation arrière, où un amorçage d'arc provenant du câble d'alimentation a été découvert sur la structure de l'aéronef. L'amorçage d'arc a éliminé du matériau de la structure sur une surface d'environ 0,78 pouces carrés (20mm). Le problème pourrait être lié à une mauvaise installation des câbles d'alimentation, associé à un jeu insuffisant entre le cheminement des câbles et la structure de l'aéronef. Le côté opposé de

l'avion a été inspecté, et tous les câbles avaient un jeu suffisant entre les câbles et la structure de l'aéronef.

Transports Canada recommande fortement que tous les exploitants de Challenger inspectent cette partie de l'aéronef à la première occasion pour prévenir une panne du courant alternatif causé par un frottement des câbles. Un jeu suffisant et une protection appropriée des câbles permettront d'éviter tout frottement des câbles et des durées d'indisponibilité coûteuses.
