No. N°	AV-2007-02	1/4
Date	2007-02-01

SERVICE DIFFICULTY ADVISORY

PRATT & WHITNEY (USA) R-985 SERIES ENGINES CYLINDER HEADS AND CYLINDER FLANGES

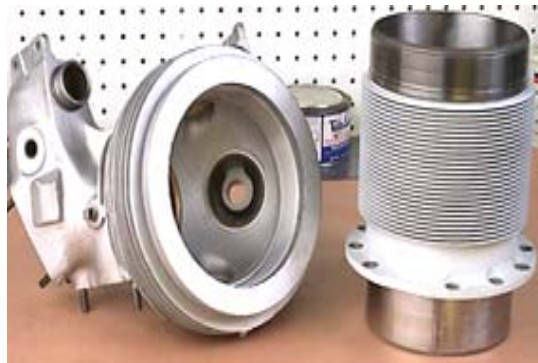
A prominent domestic radial engine overhaul company (AMO) has introduced improvements at the interface threads that secure the cylinder head to the cylinder barrel. This thread restoration technique has greatly reduced occurrences of cylinder head separation and leaks. A 1000-hour warranty is given on this new interference fit. Over 5000 cylinders assemblies have modified and routed to customers and only a few cylinders have been returned for warranty action.
