No.		1/3
N°	AV-2007-04	
Date	2007-08-22

SERVICE DIFFICULTY ADVISORY

CESSNA 150, 172, AND 175 STEERING TUBE (PN 0543022-XX)

TSB AVIATION SAFETY INFORMATION A02Q0160-D1-L1; JAMMED RUDDER PEDAL

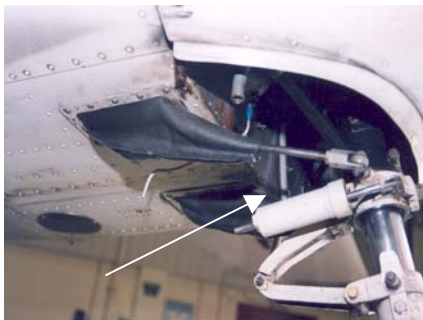
Examination of the aircraft revealed that a washer within the right steering tube (photo 1) had become slightly deformed and had been pushed past the retaining crimp. The steering tube assembly (Photo 2) interconnects the rudder bars to the lower section of the nose oleo to enable steering of the nose gear while on the ground. When the nose gear leaves the runway on take-off, the extension of the oleo causes the upper torque links to

Photo 1: View of steering tube as installed
Photo 1 : Vue tube d'orientation tel qu'installé

Un examen de l'appareil a permis de constater qu'une rondelle à l'intérieur du tube d'orientation de droite (photo 1) s'était légèrement déformée et avait été poussée au-delà de la sertissure de retenue. L'ensemble du tube d'orientation (photo 2) relie les pédales de direction à la partie inférieure de l'amortisseur oléopneumatique avant afin qu'il soit possible de changer la direction du train avant lorsque

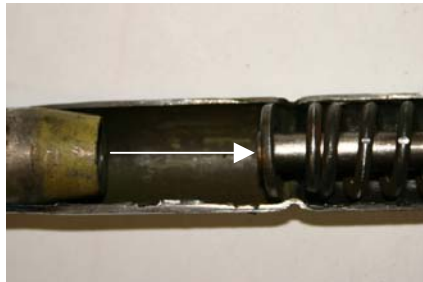
In this occurrence, the washer in the right hand (RH) tube was found on the aft side of the annular crimp (as seen in photo 4). While in that condition, the right rudder pedal could not be depressed when in flight and the spring imbalance between the steering tubes would cause a rudder deflection of 2 to 4 degrees to the left. At slow speeds (high angle of attack) and with full power, the combined effects of rudder deflection, propeller effect and slipstream, can result in a left yaw that is difficult to overcome.

Photo 4 : Washer past the crimp as found
Photo 4: Rondelle au-delà de la sertissage, là où trouvée

Dans le cas présent, on a trouvé la rondelle dans le tube de droite du côté arrière de la sertissage annulaire (tel que montre la photo 4). Dans ces conditions, on ne pouvait appuyer sur la pédale de direction de droite pendant le vol, et le déséquilibre des ressorts des deux tubes d'orientation engendrait une déflexion de la direction de 2 à 4 degrés vers la gauche. À basse

(angle d'incidence élevé) et à puissance maximale, les effets combinés d'une déflexion de la direction, de l'effet et du souffle de l'hélice peuvent mener à un lacet vers la gauche difficile à surmonter.

A defective steering tube would act as a solid rod when the aircraft is maneuvered on the ground. During the preflight rudder control check, any pedal movement would require a corresponding turn of the nose wheel instead of the typical smooth increase of force from the pedal as it compresses the spring. On dry pavement, with the aircraft static, the force needed to push the pedal and simultaneously turn the nose wheel would be substantially higher.

Transport Canada recommends maintainers and operators of these aircraft types to carry out further investigation when greater-than-normal rudder force is encountered. A jammed rudder pedal can indicate a possible failed rudder steering rod. Raising the nose of the aircraft until the strut is extended and applying rudder pedal deflection can confirm correct steering arm operation.

Transports Canada recommande aux spécialistes de la maintenance et aux exploitants de ces types d'aéronef d'effectuer des vérifications en profondeur lorsque survient le besoin d'utiliser une force plus élevée que la normale au moment d'appuyer sur la pédale de direction. Une pédale de direction bloquée peut indiquer que la biellette de direction est défectueuse. Surélever simplement le nez de l'appareil jusqu'à ce que l'amortisseur soit détendu et effectuer un déplacement de la pédale peut confirmer un bon fonctionnement du bras de direction.
