Nouvelles

Numéro 3/2004

Chevauchement de conditions VFR de nuit et IFR

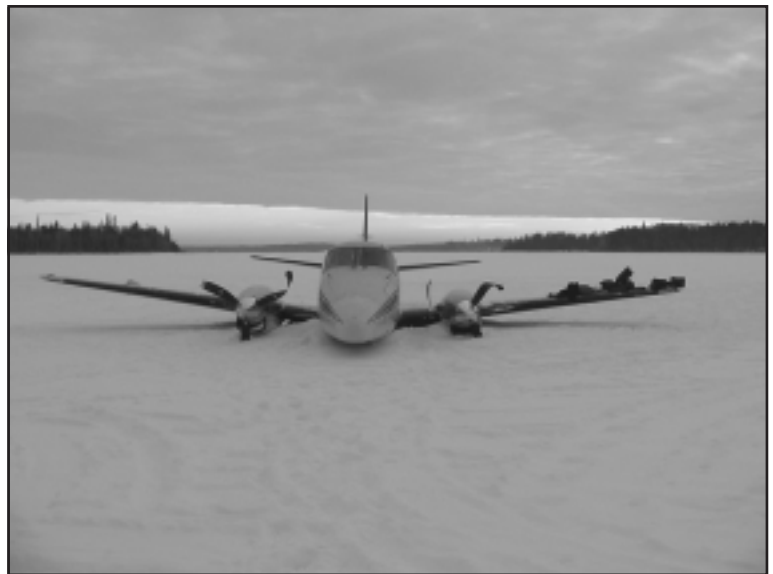
Le 29 janvier 2003, un Beech 99 avec deux pilotes et trois passagers à bord partait de Pikangikum (Ontario) pour un vol selon les règles de vol à vue de nuit (NVFR) à destination de Poplar Hill (Ontario). Il était 18 h 38, heure normale du Centre (HNC). Le commandant de bord, qui est le pilote aux commandes en place droite, a effectué un décollage normal de la piste 27 au bout de laquelle se trouvait un lac. Vers 400 pi au-dessus du sol (AGL), le pilote a amorcé un virage à droite en montant vers sa route. Pendant le virage, puisqu'il avait de la difficulté à lire l'horizon artificiel, il s'est concentré sur l'angle d'inclinaison latérale de l'avion. Le copilote a annoncé que l'appareil accusait un taux de descente de 2 000 pi/min et a pris les commandes. L'aéronef a percuté la surface gelée du lac, a rebondi puis a repris son vol. Le copilote a gardé la maîtrise des commandes pendant que le commandant de bord tentait de mettre en drapeau l'hélice droite endommagée. Croyant que les deux hélices avaient subi des dégâts, le copilote s'est posé d'urgence sur le lac. L'appareil a été lourdement endommagé, mais personne n'a été blessé. Ce résumé s'inspire du rapport final A03C0029 du Bureau de la sécurité des transports du Canada (BST).

Voyant que l'hélice droite ralentissait, le commandant a tenté de la mettre en drapeau. Les deux pilotes ont conclu qu'il était préférable de se poser immédiatement sur la surface gelée. Le copilote a donc exécuté un atterrissage forcé à 1,5 mille marin (NM) environ de l'extrémité départ de la piste 27. L'appareil s'est immobilisé après avoir glissé sur une distance d'environ 300 pi sur la surface gelée et enneigée. L'équipage a communiqué par radio avec le personnel de la compagnie à l'aéroport et, peu de temps après, les passagers et l'équipage ont pu être transportés à l'aéroport.

Les dommages ont été limités aux moteurs, aux hélices et au-dessous du fuselage, des ailes et des volets. L'inspection de la cellule, des commandes et des moteurs n'a révélé aucune anomalie préalable à l'impact. Le poste de pilotage et la cabine n'ont subi aucun dommage interne. Les instruments de vol des deux côtés du tableau de bord ont été retirés de l'appareil pour être vérifiés, mais aucune anomalie n'a été décelée.

Le BST a déterminé que le commandant a décidé de piloter à partir du siège droit au cours d'un départ la nuit alors que ses compétences n'étaient pas à jour pour piloter du siège en question. De plus, il n'a pas réglé convenablement l'éclairage de ses instruments pour le décollage de nuit et n'a donc pas pu lire l'horizon artificiel efficacement. Il n'avait donc plus conscience de la situation après le décollage, et il a par la suite perdu la maîtrise de l'appareil. Le BST a en outre déterminé que le plan de vol déposé était pour un vol VFR alors qu'en réalité les conditions étaient IFR.

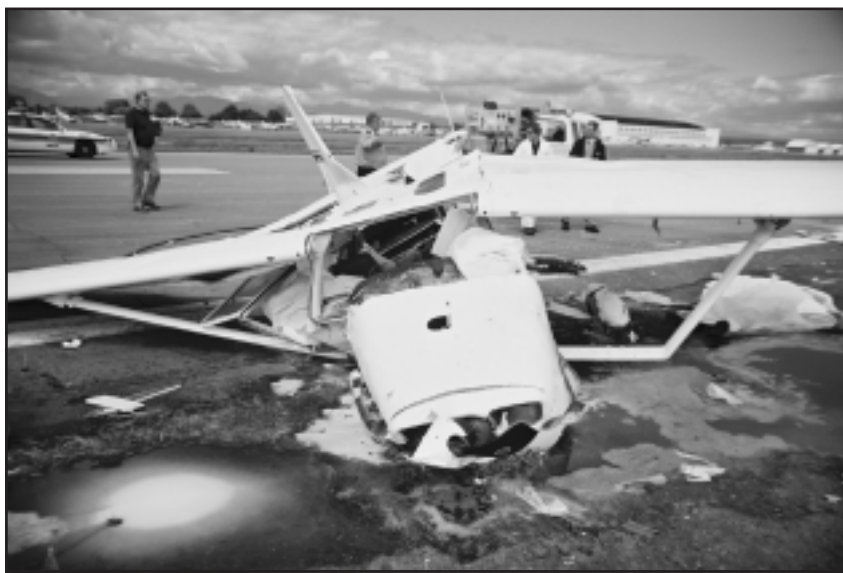
Rapport final du BST A02P0136 — Décrochage au décollage

Le 1^{er} juillet 2002 à 12 h 14, heure avancée du Pacifique (HAP), un Cessna 172N loué décollait de l'aéroport Boundary Bay (Colombie-Britannique) pour un vol de plaisance local. À bord se trouvaient le pilote et trois passagers. Le décollage de la piste 25 a semblé normal jusqu'à ce que les atterrisseurs principaux quittent le sol, moment où l'avion s'est fortement cabré. L'appareil est monté jusqu'à une hauteur de 100 à 150 pi environ, s'est incliné sur la droite puis sur la gauche et encore une fois sur la droite avant de s'écraser en piqué sur la piste et sur son aile droite. Un incendie s'est déclaré au voisinage du capotage moteur gauche. Il était alimenté par une conduite de carburant rompue reliée au réservoir gauche, mais des spectateurs ont pu l'éteindre rapidement au moyen d'extincteurs portatifs. Deux passagers ont perdu

5. L'avertisseur sonore de décrochage était en panne et ne s'est sans doute pas fait entendre pendant l'accident.
6. La plaque de la commande des volets installée autour de cette dernière ne convenait pas à ce modèle particulier de Cessna 172 puisqu'elle limitait la sortie des volets à un maximum de 30°.

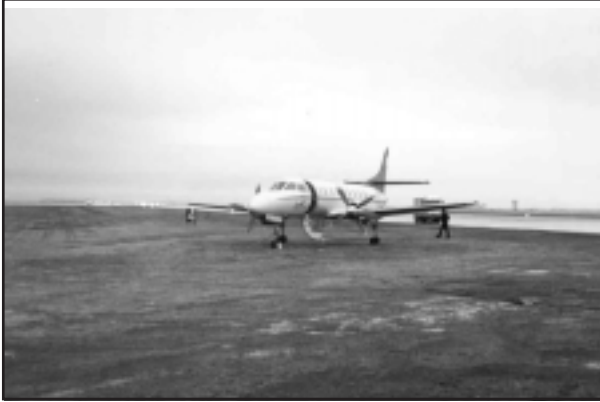
Rapport final du BST A02C0072 — Sortie de piste

Le 16 avril 2002, un Swearingen SA226-TC Metro II effectuait un vol régulier selon les règles de vol aux instruments (IFR) depuis St. Theresa Point à destination de Winnipeg (Manitoba), avec deux pilotes et 13 passagers à bord. L'équipage s'attendait à effectuer une approche à vue vers la piste 36 de l'aéroport international de Winnipeg mais, en raison d'un conflit de circulation, il a accepté des vecteurs en vue d'une approche aux instruments (ILS) sur la piste 13. Vers 19 h 08, heure avancée du Centre (HAC), l'avion s'est posé à droite de l'axe de piste puis a dévié davantage vers la droite pour enfin quitter la piste, endommager un feu de bord de piste, un feu de bord de voie de circulation et un panneau d'identification de piste. Il a ensuite poursuivi sa course sur 1 150 pi entre deux pistes et s'est immobilisé à proximité de l'intersection des pistes 13/31 et 18/36. Aucune blessure n'a été signalée. Le moteur gauche (Garrett TPE 33) a été endommagé en ingérant de la boue et de la végétation. L'aile droite, l'aile gauche et le fuselage ont été endommagés à l'impact avec les feux de bord de piste et de voie de circulation et le panneau d'identification de piste. Une fois l'appareil immobilisé, l'équipage a arrêté les moteurs et a communiqué sa position au contrôleur de la circulation aérienne de l'aéroport de Winnipeg. L'avertisseur d'écrasement de l'aéroport a été déclenché, et le personnel d'intervention d'urgence est arrivé sur les lieux.

1. L'avion s'est posé pendant une averse. Il a sans doute fait de l'hydroplanage, est devenu ingouvernable et est sorti de piste.
2. Sur bref préavis, on a demandé à l'équipage d'effectuer son approche vers une piste où le vent arrière dépassait les limites établies dans le MANOPS pour piste humide et de se poser dans un vent traversier presque aux limites en question.
3. L'équipage a exécuté une approche aux instruments dans des conditions météorologiques aggravées par la pluie battante, la faible visibilité, le cisaillement du vent, la turbulence et des composantes vent arrière et vent de travers.

Mesures de sécurité — Après l'accident, l'exploitant a ajouté un segment sur la gestion des ressources de l'équipage à son programme de formation destiné aux pilotes d'aéronefs Metro.

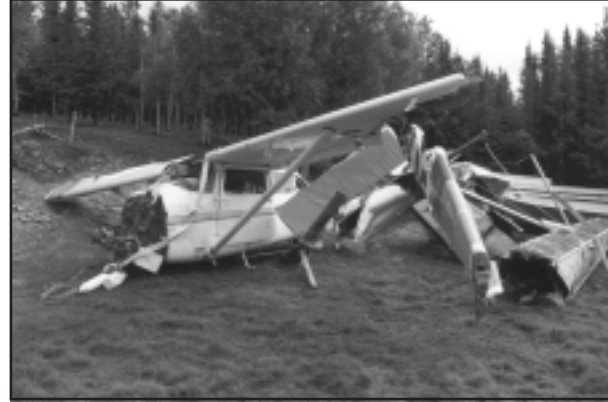
Rapport final du BST A02C0145 — Collision avec un plan d'eau

Le 29 juin 2002 vers 14 h 10, heure normale du Centre (HNC), un hydravion Cessna A185F décollait du lac Engemann (Saskatchewan) pour un vol selon les règles de vol à vue (VFR) à destination du lac Thomson, avec un pilote et deux passagers à bord. L'appareil se trouvait à environ 10 à 15 pi au-dessus de l'eau, les ailes à l'horizontale et en assiette de montée, lorsque le pilote a jeté un coup d'œil sur sa gauche. Avant qu'il n'ait pu regarder vers l'avant, l'hydravion a heurté l'eau, a capoté et s'est mis à couler. Le pilote et le passager avant ont pu sortir et ont survécu. L'autre passager assis directement derrière le pilote a été grièvement poitrine et à la tête pendant l'impact, et il s'est noyé dans l'appareil. Ce dernier a été lourdement endommagé. L'accident s'est produit dans des conditions météorologiques de vol à vue (VMC), en plein jour.

1. Le boulon à œil de la ferrure de fixation supérieure avant du flotteur gauche comportait une crique de fatigue préalable à l'impact s'étendant sur plus de 75 % du diamètre du boulon.
2. Il est fort probable que le passager arrière ait été incapable de sortir de l'hydravion qui coulait à cause des blessures qu'il avait subies. Les risques de blessures étaient plus grands puisque le siège n'était pas doté d'un baudrier.
3. Avant l'accident, le pilote s'était reposé moins longtemps que le minimum exigé dans le *Règlement de l'aviation canadien* (RAC) et dans le manuel d'exploitation de la compagnie. △

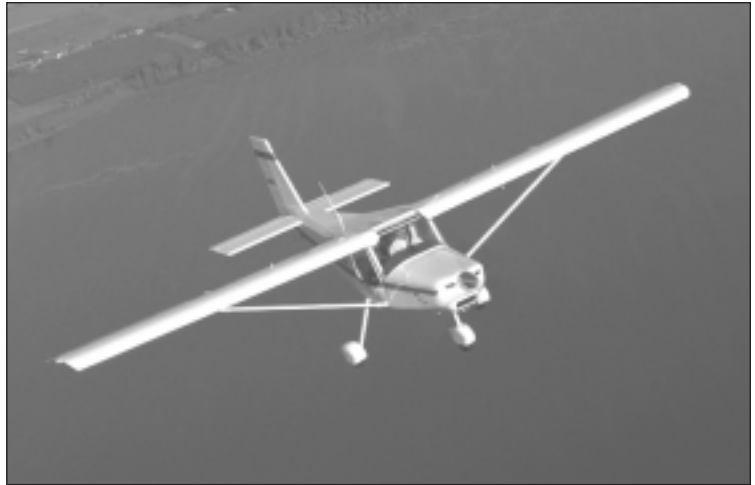
existait depuis plus de vingt ans. Les réservoirs de carburant et celui de la cabine étaient faits de fibre de verre, tandis que les ailes étaient en métal. Après 15 minutes de vol, le moteur est tombé en panne, entraînant un atterrissage forcé sur une autoroute provinciale. Il n'y aurait eu aucun dommage si la circulation qui arrivait n'avait pas forcé le pilote à exécuter une embardée dans un fossé de quatre pieds de profondeur. Heureusement, il n'y a eu aucune victime. Pour transporter l'aéronef, il a fallu démonter les ailes, et l'on a remarqué que le réservoir collecteur de la cabine était vide. Une vérification de la conduite de carburant des réservoirs alaires a révélé que celle-ci était bouchée. Le bouchage avait été causé par des débris de fibre de verre d'un des réservoirs de carburant. Un tuyau de mise à l'air libre avait aussi été bouché par un nid de guêpes.

Les pièces en fibre de verre ont besoin de soins pour demeurer aptes au vol et en service. Votre calendrier d'inspection doit prendre en compte ces pièces en matériaux composites. Si vous n'êtes pas sûr de la façon de procéder, demandez l'aide d'un technicien d'entretien d'aéronefs (TEA). Soyez particulièrement prudent avec les réservoirs de carburant, qui sont une partie intégrante de la structure de l'aile, puisque les ailes fléchissent et peuvent augmenter les risques de délaminage. Les avions de ligne commerciaux d'aujourd'hui sont la preuve que les matériaux composites sont très sûrs. Ces derniers peuvent représenter jusqu'à 30 % de la masse totale d'un avion de ligne commercial. Dans les hélicoptères, ils représentent de 60 à 80 % de cette masse, et dans les avions de chasse, près de 50 %. La fibre de verre est un matériau très efficace, mais elle a aussi besoin de soins. Inspectez et réparez au besoin. Bon vol!

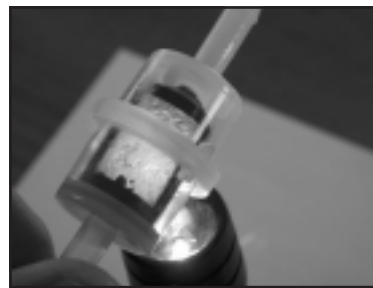
Au cours des vols subséquents, il a été nécessaire de remplacer le filtre à quatre reprises à cause d'une contamination répétée par une substance gélatineuse de couleur jaune. Le propriétaire a remarqué qu'elle était d'une couleur semblable à l'huile synthétique qu'il utilisait. Pour découvrir la cause de la présence de cette substance gélatineuse, le pilote a décidé de faire certaines expériences au sol. Tout d'abord, il devait reproduire l'anomalie; il a donc installé un bidon de 25 l du nouveau mélange 50:1 de carburant et d'huile, identique à celui qu'il avait utilisé en vol. Il a ensuite installé un filtre Kimpex et une conduite de carburant transparente de 5/16 po allant à un autre contenant similaire. Il a transféré le mélange d'un contenant à l'autre au moyen d'une pompe de 2 à 5 lb/po², dans des températures similaires à celles présentes en vol, soit environ -20 °C. Il a obtenu les mêmes résultats, soit la présence importante d'un dépôt visqueux de couleur jaune sur la grille du filtre. Il a répété l'expérience à plusieurs reprises. On a demandé au

fabricant d'effectuer des essais semblables, mais il n'a pu obtenir les mêmes résultats. Le colmatage du filtre à carburant ne se produisait que lorsque le pilote passait d'un mélange de carburant et d'huile minérale à un mélange de carburant et d'huile synthétique.

Comme propriétaire d'un aéronef, vous avez la responsabilité de vous assurer que le carburant et l'huile que vous utilisez sont du type recommandé et approuvé par le motoriste de votre aéronef. Si quelqu'un d'entre vous s'est déjà retrouvé dans une situation semblable, nous aimerions avoir de vos nouvelles. Veuillez m'envoyer un courriel à beauchs@tc.gc.ca. Merci.
