## Erreur de pilotage ou mauvaise gestion?

Le 15 octobre 2001, un Piper PA-31 Navajo Chieftain a quitté Yellowknife (Territoires du Nord-Ouest) à 20 h 43 pour effectuer de nuit et selon les règles de vol aux instruments (IFR) un vol d'affrètement à destination de Fort Liard. Un pilote et cinq passagers se trouvaient à bord. À l'arrivée à Fort Liard, dans des averses de neige allant de moyennes à fortes, le pilote a entrepris une approche au radiophare non-directionnel (NDB) avec procédure d'approche indirecte de la piste 02. Vers 22 h 33, l'avion a percuté un banc de gravier sur la rive ouest de la rivière Liard, 1,3 mille marin (nm) avant le seuil de la piste 02 et 0,3 nm à gauche de l'axe de la piste. L'avion a été lourdement endommagé, mais il n'y a pas eu d'incendie. Trois passagers ont été tués, et le pilote ainsi que deux passagers ont été grièvement blessés. Le présent résumé est tiré du rapport numéro A01W0261 publié par le Bureau de la sécurité des transports du Canada (BST).

**Sécurité aérienne — Nouvelles**

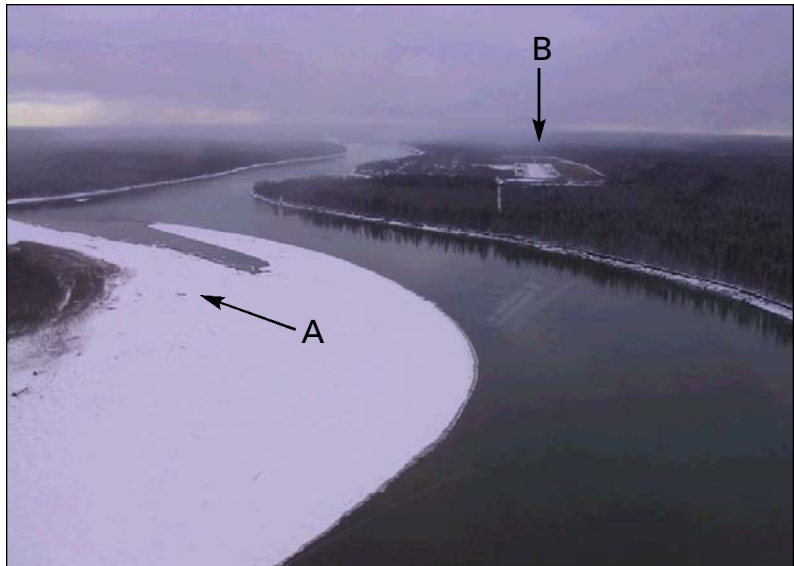
Le pilote n'a exprimé aucune inquiétude, et rien ne laissait présager l'imminence de l'impact. L'avion a percuté le sol dans un piqué de l'ordre de 5 degrés, l'aile gauche abaissée de 5 à 10 degrés, et il est demeuré à l'endroit. Les forces d'impact n'ont pas compromis de manière significative l'espace de survie dans les régions de la cabine ou du poste de pilotage. Sous les forces d'impact, le pilote a subi de graves blessures à la tête, et le passager assis dans le siège de droite a subi des blessures mortelles à la tête. Ces blessures auraient pu être prévenues ou de moindre gravité si la partie supérieure du torse de ces occupants avait été maintenue en place par les ceintures-baudriers qui étaient disponibles.

Vue aérienne indiquant l'emplacement de l'épave (flèche A), et la piste d'atterrissage (flèche B).

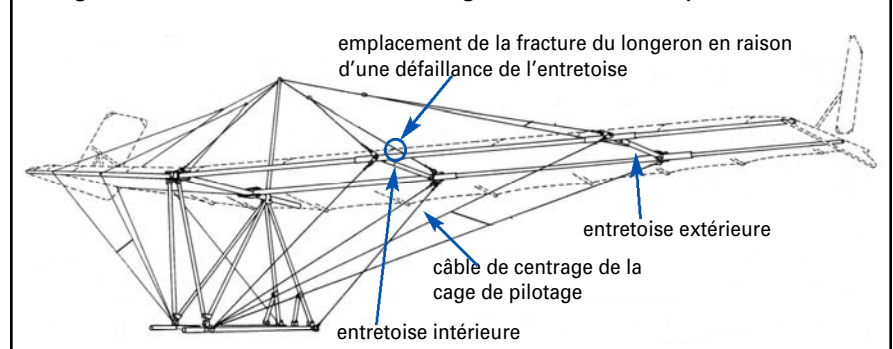
longerons d'aile, mâts et haubannage d'un Pterodactyl

enquêtes complémentaires en usine ont trouvé le problème. Dans chaque cas, le longeron s'est rompu immédiatement à l'extérieur du point de jonction du manchon du longeron intérieur, là où les câbles d'haubannage intérieurs rejoignent le longeron. Ce dernier s'est rompu vers le haut et s'est tordu en se rompant, ce qui distingue nettement ce type de défaillance.

Ces défaillances des longerons avaient toutes la même signature et la même cause : l'entretoise intérieure n'avait pas fait son travail. Chaque aile comporte deux entretoises. Ces dernières sont conçues pour séparer les longerons tubulaires avant et arrière et aussi pour absorber les contraintes de compression entre les longerons des ailes. Si l'entretoise intérieure est manquante, les deux longerons peuvent se déplacer jusqu'à ce que l'un d'eux se brise. Comme le câble de centrage de la cage de pilotage retient le longeron arrière, c'est donc le longeron avant qui se rompt.

Il existe plusieurs raisons pour lesquelles les entretoises peuvent faillir à leur tâche. Une défaillance pourrait survenir au niveau des ferrures de fixation des entretoises, des boulons ou des entretoises elles-mêmes. Aucun cas de défaillance de ces pièces n'a cependant été consigné. Dans tous les accidents qui ont fait l'objet d'une enquête, les pièces susmentionnées n'étaient pas endommagées. La cause la plus probable de ces accidents est le montage incorrect des entretoises lors de l'assemblage de l'avion.
