No. N°	AL-2008-01	1/2
Date	2008-07-11

SERVICE DIFFICULTY ALERT

ROLLS-ROYCE TURBOSHAFT ENGINES 250-C30 AND 250-C47 SERIES TORQUE METER GEAR FAILURE

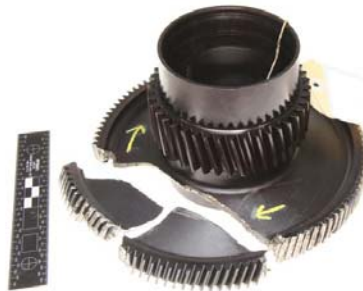
Transport Canada Civil Aviation (TCCA) is aware of three occurrences where the torque meter gear, part number (P/N) 6893673, developed a fracture and failed, resulting in an unscheduled engine shut down.

Rolls-Royce utilizes the same torque meter gear, P/N 6893673, (see photo) in both the 250-C30 and 250-C47 series turboshaft engine gearboxes. Over the years, design improvements have been made to improve the reliability of the subject gear.

Transports Canada, Aviation civile (TCAC) est au courant de trois cas où la roue dentée, réf. 6893673, du couplemètre s'est fendue et rompue, ce qui a entraîné l'arrêt non prévu du moteur.

Rolls-Royce utilise la même roue dentée, réf. 6893673, de couplemètre (voir photo) dans les boîtiers d'engrenages des turbomoteurs de séries 250-C30 et 250-C47. Au fil des ans, des améliorations de conception se sont traduites par une amélioration de la fiabilité de la roue dentée en question.

Although, this situation may not be significant for the newly redesigned torque meter gear introduced by CEB 72-6061, the MPI interval for the discontinued P/N 6893673 gear may be significant.

TCCA recommends maintenance technicians and operators determine if the Rolls-Royce 250-C30 and 250-C47 series turboshaft engine gearbox in their helicopter contains the P/N 6893673 torque meter gear. Also review of the gearbox technical records is recommended to establish the time since new, or in-service hours, and to determine if the 3500 hours MPI has been exceeded. Illumination of the engine chip light warning, when the MPI has been exceeded, is an indication of a pending torque meter gear failure.

TCCA strongly urges operators schedule the recommended MPI in the near future and consider replacing P/N 6893673 torque meter gears, in accordance with CEB 72-6061 at the first/next opportunity.

TCAC suggère fortement aux exploitants de mettre au calendrier le contrôle magnétoscopique recommandé dans un proche avenir et d'envisager de remplacer les roues dentées, réf. 6893673, du couplemètre selon le CEB 72-6061, à la première/prochaine occasion.
