No. N°	AL-2009-01	1/2
Date	2009-02-10

SERVICE DIFFICULTY ALERT

Galley or Washroom Water Heater failure Supplemental Type Certificate (STC) – SA696GL and STC SA4370SW

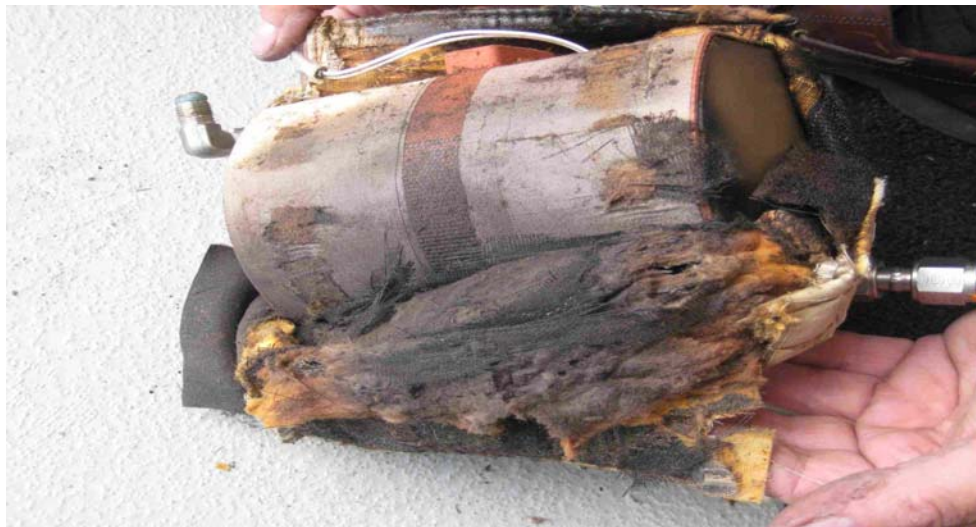
Investigation has revealed the water heater insulation blanket in the forward galley had evidence of heat damage. The heater (P/N 444-0007 or 500-0120-7-0) is part of a United States Supplemental Type Certificate (STC) – SA696GL and SA4370SW.

Further investigation revealed the thermostat on the heater had failed allowing the temperature to climb well above design limits causing the heater's insulation and the adjacent aircraft insulation to begin to overheat (smoke). There have been four (4) known previous events where the thermostat has failed with similar results.

Transport Canada recommends that all operators and Approved Maintenance Organizations review aircraft records and verify if their aircraft has had interior modifications carried out at either Gulfstream's (formerly KC Aviation) Appleton or Dallas facilities. Also, TCCA highly recommends a visual inspection be carried out for this heater installation and evidence of water heater overheating at the earliest possible opportunity.
