SERVICE DIFFICULTY ALERT

PIPER AZTEC PA23 250 - EMERGENCY GEAR EXTENSION CONTROL SYSTEM

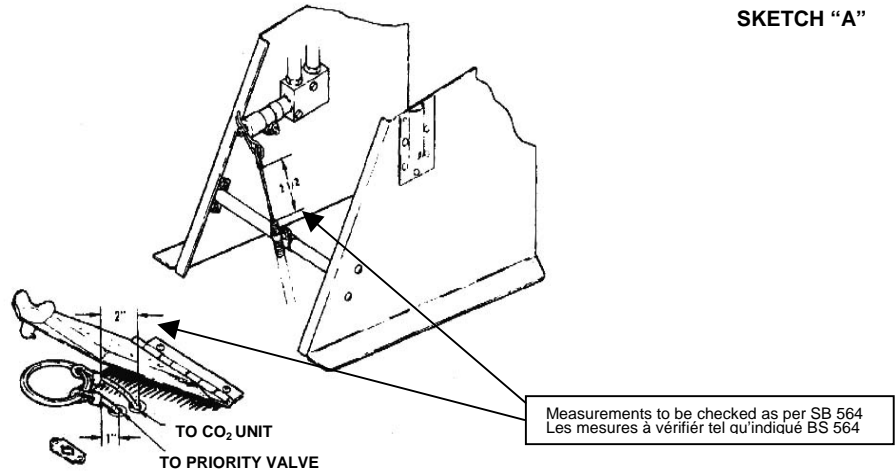
Figure 6-34 Emergency Gear Extender Cable Rigging

Further investigation of the EGEC system revealed the cables to priority sequence valve (that activates the CO₂ bottle) had been improperly rigged. Upon review of the Piper Maintenance Manual, it was noted that there were no requirements to inspect the EGEC system at a regular interval or after being used.

- Inspect the system at next scheduled inspection or maintenance activity as per SB 564

- Incorporate the inspection of the system into their maintenance schedule program, hourly or annually
- Inspect system after being used as per SB 564.
