No. N°	<b>AL-2009-05</b>	1/2
Date	2009-07-16

## ***SERVICE DIFFICULTY ALERT***

### **BOMBARDIER CL-600-2B19 (Regional Jet Series 100/200/440)**

### **INSPECTION OF THIRD CREWMEMBER OXYGEN HOSE**

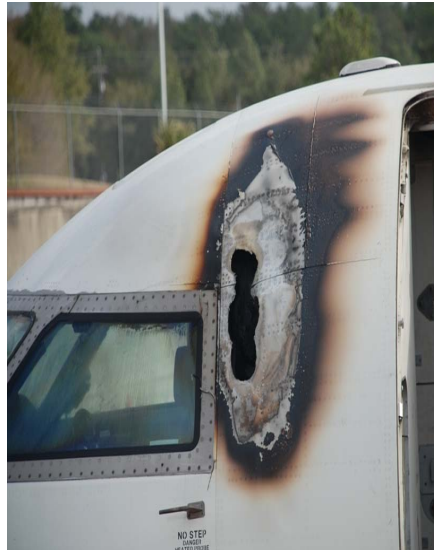
While parked at the gate, following the application of ground power, a CL-600-2B19 model CRJ-200 aircraft suffered a fire in the vicinity of the JB1 junction box assembly. The fire was fed by oxygen from a breach of the third crewmember oxygen supply installation, forward of the JB1 junction box. The two crewmembers on board were not injured.

As of the date of this publication, the breach of the oxygen hose has not been determined to be causal in the initial event. The event remains under investigation by Bombardier and the NTSB.

Transport Canada Civil Aviation strongly recommends operators inspect the third crewmember oxygen flexible hose for damage and security of installation in accordance with Bombardier SIL CRJ100/200/440-SL-35-005. Replace damaged hoses in accordance with Aircraft Maintenance Manual.
