No. N°	AL-2009-07R1	1/3
Date	2010-01-15

SERVICE DIFFICULTY ALERT

FLIGHT CONTROL YOKE – CORROSION CESSNA 172/180/185 SERIES

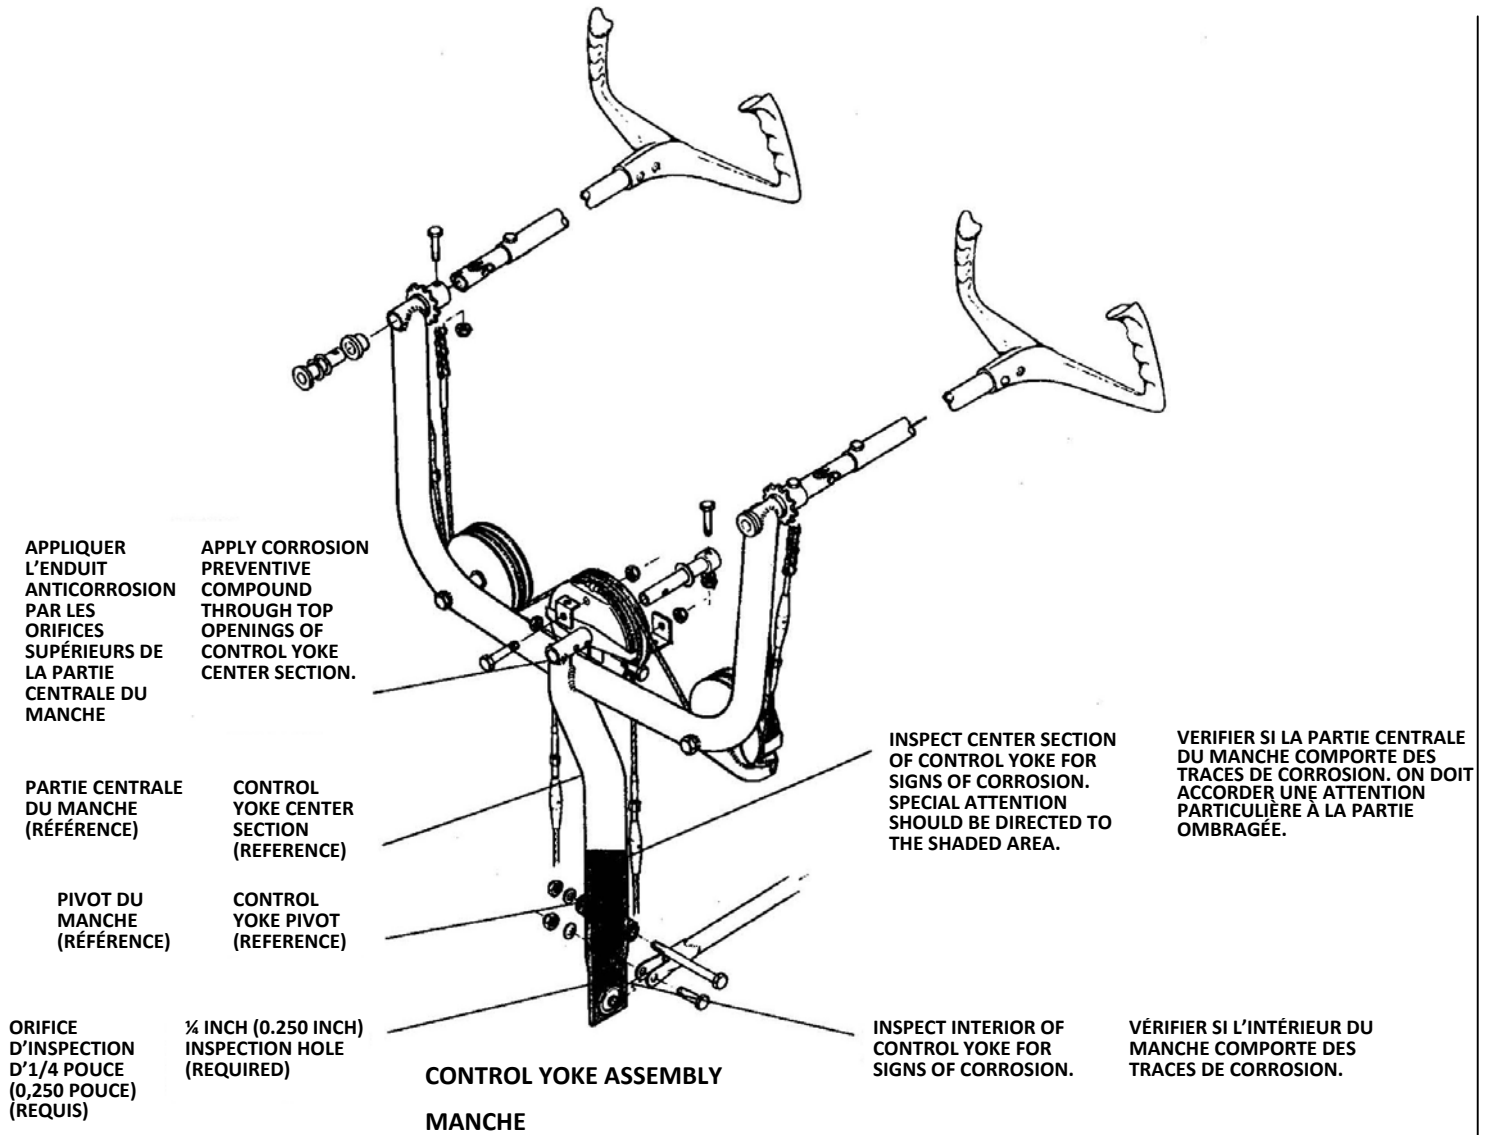
Figure 1. Control Yoke Inspection

A recent SDR reported that the control yoke (see diagram) on a parked aircraft broke during high ground-wind conditions. Further investigation of the yoke assembly revealed that a complete fracture had occurred between the yoke pivot area and the elevator attachment point. It was determined that the yoke fracture was due to severe internal corrosion. It is important to note that had the fracture occurred in flight, it would have resulted in a complete loss of elevator (primary pitch) authority. A complete fracture above the pivot point would have resulted in a loss of both the aileron (roll) and elevator (pitch) control authority.

Additionally, while complying with SB SEB01-3 Revision 1, a foreign operator found water when the inspection hole was drilled at the yoke base. A quarter of a cup of water and black corrosion residue was drained from the lower area of the yoke tube. Significant rust and corrosion was found inside the full length of the centre tube. In another unrelated case, while complying with SB SEB01-3, the required inspection hole was drilled too large and it was mislocated. This error weakened the structural integrity of the yoke and later resulted in a complete fracture of the yoke.

Several years prior to this event; Cessna issued Service Bulletin (SB) SEB01-3 Revision 1, dated 28 May 2001. The SB provides instructions for the removal and drilling of an inspection hole at the yoke base, and the application of corrosion treatment. SEB01-3 also recommends that repeat internal and external yoke inspections, in conjunction with corrosion treatment, be carried out each following year.

Transport Canada Civil Aviation (TCCA) strongly encourages owners, operators and other agencies to comply with the instructions contained within Cessna SB SEB01-3 Revision 1. Please note that the effectivity of the SB covers all the aircraft that have reported this widespread problem. A service history review has determined that this problem is not limited to a specific model year, geographical location or hours of operation that would make one aircraft's yoke more susceptible to having corrosion than any other models. The only definitive way to determine the internal condition of the yoke tube is to comply with the aforementioned SB.
