SÉCURITÉ AÉRIENNE — NOUVELLES

Rapport final n° A15Q0126 du BST — Perte de maîtrise en direction et collision avec le terrain

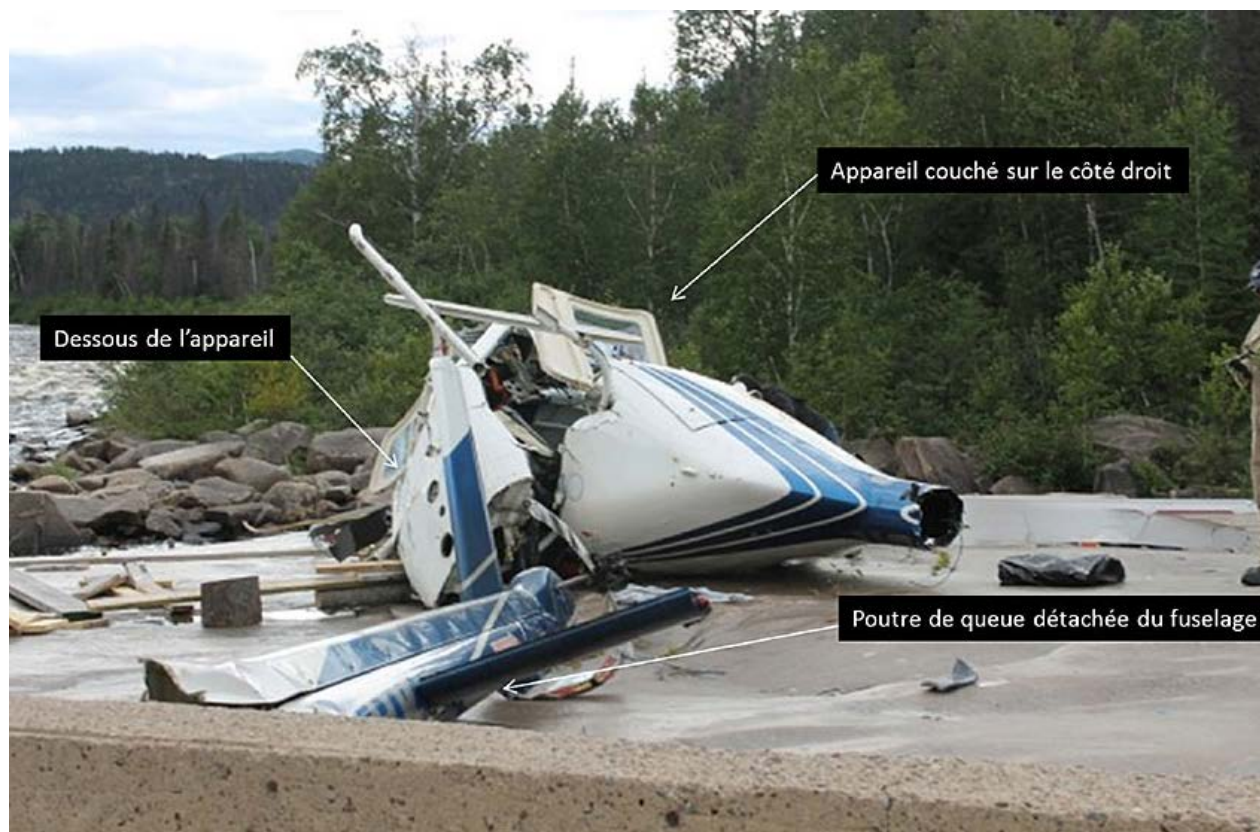
L'hélicoptère s'est brisé sur le rocher dans un mouvement de rotation vers la droite et en piqué. Le moteur ne s'est pas arrêté immédiatement, et un incendie mineur s'est déclaré dans la tuyère, mais les gens sur place l'ont maîtrisé rapidement. À l'impact, la poutre de queue s'est détachée de l'appareil et reposait derrière celui-ci. On a noté des dommages importants au revêtement arrière du côté droit ainsi qu'au stabilisateur arrière. Les dommages aux patins confirmaient un impact du côté droit, avec le nez de l'appareil pointant vers le sol. Tous les dommages étaient consécutifs à l'impact avec le rocher. Le plancher de l'appareil s'est sectionné à l'arrière de la cabine, causant une rupture du réservoir de carburant.

Figure 2. Épave de l'appareil
