No.		1/3
N°	AV-2009-05	
Date	2009-09-30

SERVICE DIFFICULTY ADVISORY

Inspection & Maintenance Guidelines for Flush-Mounted Fuel Caps.

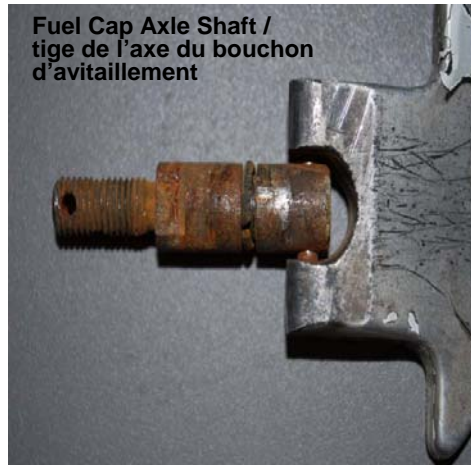
Fuel caps from an accident aircraft were tested to simulate the fuel pressure within an aircraft fuel tank. No leakage is considered permissible. The fuel caps leaked by the axle and handle assembly with a minimum pressure of 0.5 psi. Following disassembly and inspection, O-rings on the axle shaft were found cracked and broken. The corrosion on the axle shafts indicated long-term exposure to moisture. (see attached photo).

Les bouchons d'avitaillement d'un avion accidenté ont été soumis à un test reproduisant la pression qui règne à l'intérieur d'un réservoir de carburant de l'avion. Bien qu'aucune fuite ne soit tolérée, les bouchons se sont mis à fuir au niveau de l'axe et de la poignée sous une pression aussi faible que 0,5 lb/po². Après démontage et inspection, il est apparu que les joints toriques de la tige de l'axe étaient criqués et cassés. La corrosion présente sur la tige des axes était telle que l'exposition à l'humidité remontait à un certain temps déjà (voir la photo ci-jointe).

- inspect the condition of the fuel cap gaskets, seals and O-rings to ensure they are in place and not damaged;
- inspect seal surfaces to ensure they are smooth; and
- inspect locking mechanism to ensure it is properly adjusted.

Any discrepancies which may compromise the fuel cap sealing and locking functions should be resolved before returning the aircraft to service.
