No.		1/3
N°	AV-2010-02	
Date	2010-03-04

SERVICE DIFFICULTY ADVISORY

Bombardier Inc. CL-600-2C10, CL-600-2D15 and CL-600-2D24 Aft Nose Landing Gear Door Upper Attachment Hinge Assemblies

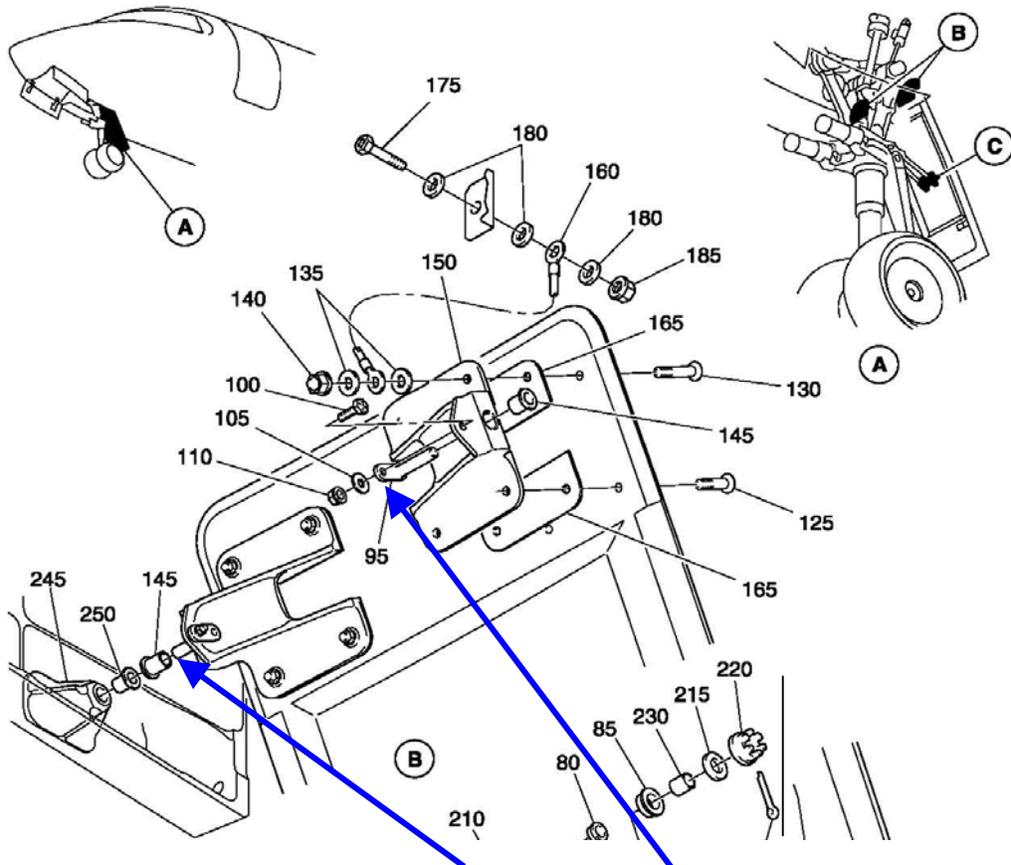
Figure 1

Transport Canada Civil Aviation (TCCA) has become aware of problems with the ANLGD upper attachment hinge assemblies. In one instance, during flight operation on a CL-600-2C10 aircraft, the landing gear extension appeared to function normally, although unusual noises were heard from the nose landing gear area. The post landing inspection revealed damage to ANLGD and to the surrounding structure. In that case, evidence suggested that one of the self-locking nuts (Refer to figure 1, Item 110), which held the hinge pin (Item 95) in place, backed out enough to cause the hinge pin to disengage. This caused the door to bind, causing damage when the landing gear extended.

While conducting this investigation, Bombardier Inc. also became aware of excessive bearing (item 145 & 250) wear on the fleet and is currently investigating this issue.

Items to inspect	Pièces à inspecter
95 Hinge Pin, 100 Screw, 110 Nut, 145 and 250 Bearing, Sleeve	95 axe d'articulation, 100 vis, 110 écrou, 145 et 250 roulement, manchon

Bombardier Inc. has since revised the relevant Aircraft Maintenance Manuals (AMM) through temporary revisions recommending installation of a new nut (Item 110), each time the door is removed and reinstalled.

In the interim, TCCA strongly recommends that Operators and Maintenance Personnel pay extra attention to the upper attachment hinge assemblies for security and any abnormalities whenever maintenance is carried out around the ANLGD area.
