No.		1/4
N°	<b>AV-2010-04</b>	
Date	2010-04-20

## **SERVICE DIFFICULTY ADVISORY**

**Engine core cowl stay support strut/rod**

The purpose of this advisory is to inform the aviation community of the importance for the correct stowage of engine core cowl stay support strut/rods for all Bombardier Regional Jet Series (CL-600-2B19) and Challenger 600 (CL-600-2A12/2B16) aircraft with CF34-1 & CF34-3 engines.

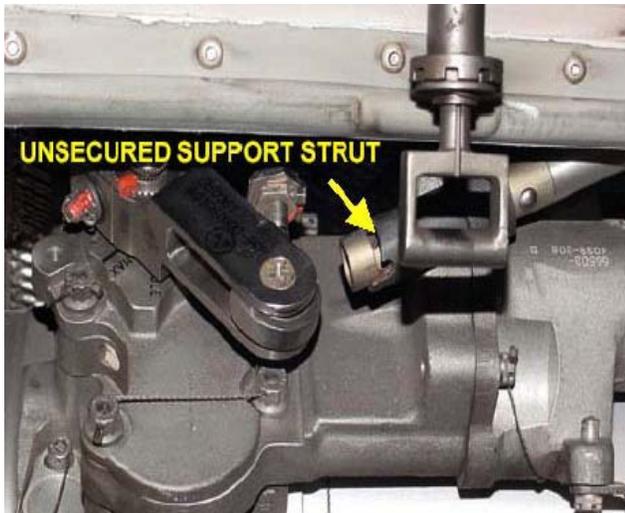
Bombardier has determined that, for a CF34-1 & CF34-3 engine installed in the left position, an unstowed upper core cowl door stay support strut/rod can interfere with the throttle control mechanism.

An important step prior to the closure of all engine core cowls is to ensure the correct stowage of the stay support strut/rod. If done incorrectly, the scenario as seen in figures 1 & 2 may occur, where the strut/rod can fall into the rotational path of the main fuel control unit (MFC) link lever:

**Figure 1. Fuel Control Link lever at 100% N1 Position**

It is essential that all defined procedures found in Aircraft Maintenance Manual (AMM) 71-12-01-410-802, Temporary Revision (TR) 71-137 are followed, ensuring that:

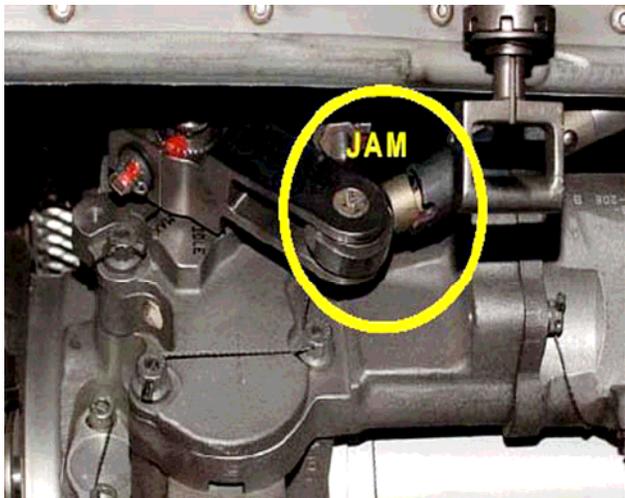
When the engine throttles are retarded towards the idle position, the MFC link lever can contact the support strut/rod and create a jam condition as seen below in figure 2.

**Figure 2. Fuel Control Link lever at 93% N1 Position**

In this condition the engine RPM cannot be controlled or reduced below 93% N1 and can only be shutdown by the operation of the applicable ENG FIRE PUSH switch.

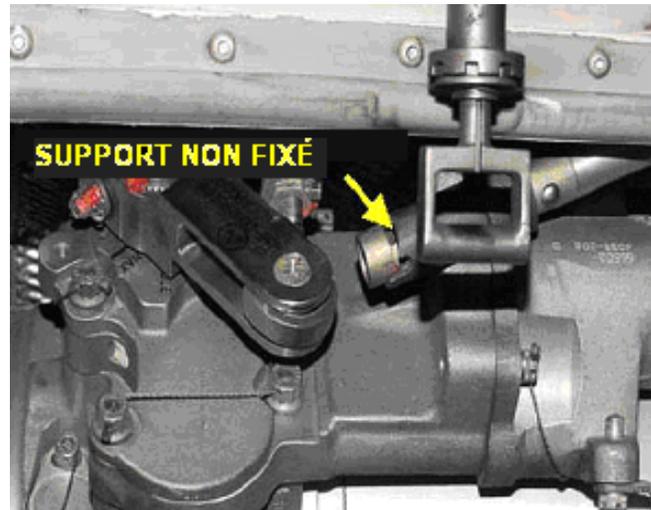
Une étape importante précédant la fermeture de tous les capotages du noyau central du moteur consiste à s'assurer que leur support est bien rentré. Si cette étape n'est pas effectuée correctement, le scénario illustré aux figures 1 et 2, selon lequel le support peut tomber à l'intérieur du champ de rotation du renvoi du régulateur de carburant principal (MFC), peut survenir :

**Figure 1. Renvoi du régulateur de carburant à la position 100 % N1**

Il est essentiel de suivre toutes les procédures définies figurant à la révision temporaire (RT) 71-137 du manuel de maintenance de l'aéronef (MMA) 71-12-01-410-802 en s'assurant que :

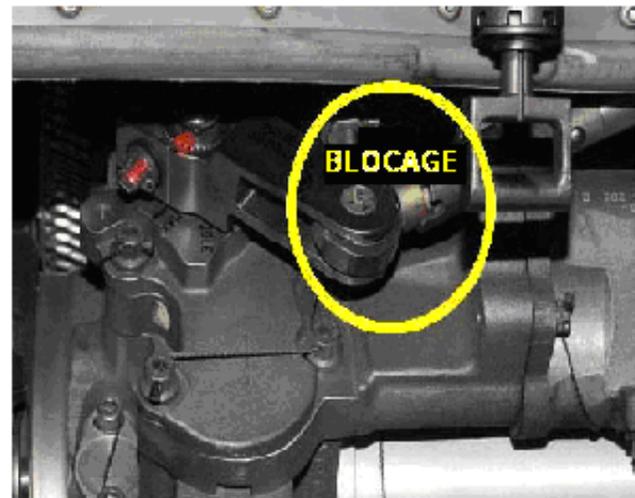
Lorsque les manettes des gaz sont ramenées à la position de ralenti, le renvoi du MFC peut entrer en contact avec le support et créer un blocage comme celui illustré à la figure 2 ci-dessous.

**Figure 2. Renvoi du régulateur de carburant à la position 93 % N1**

On ne peut alors réguler le régime moteur ni le réduire au-dessous de 93 % N1, et on ne peut couper le moteur qu'au moyen du bon POUSSOIR INCENDIE MOTEUR.

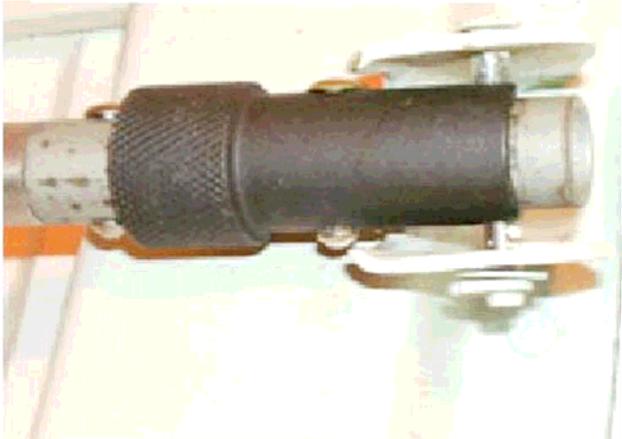
**Figure 3. Primary Lock Correctly Engaged**

1. The primary lock has properly engaged its clip pin on the core cowl door as seen in figure 3;

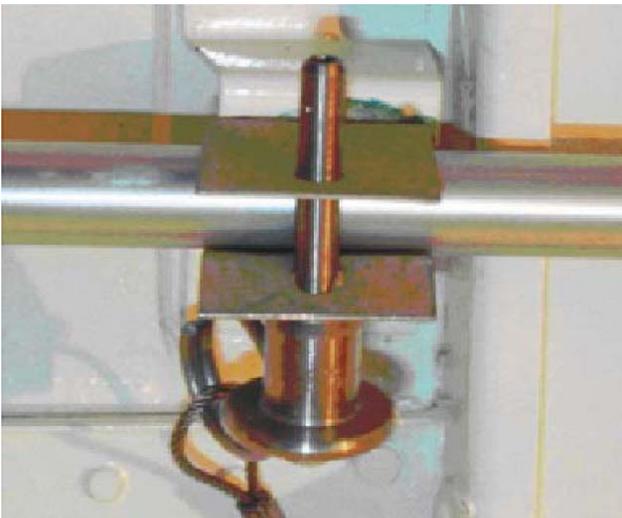
**Figure 4. Secondary Lock Pin Correctly Installed as seen when the core cowl is in the open position**

Note that the secondary lock pin will be inverted (pin pointing up) as seen in figure 4 when the core cowl is open, as normally seen during maintenance activities but will be positioned (pin pointing down), with the core cowl in the closed position. The AMM has been corrected, which was in error prior to TR 71-137, to stipulate this important pin configuration.

2. The stay support strut/rod secondary lock pin is correctly oriented as seen in figure 4;

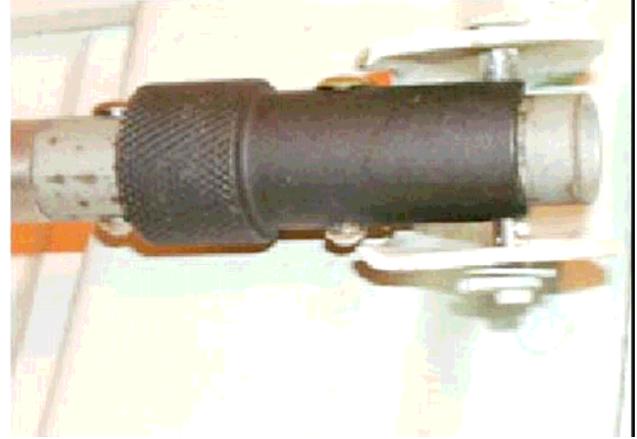
**Figure 3. Verrou principal bien inséré**

1. le verrou principal s'est bien inséré dans sa goupille de serrage sur le capotage du noyau central, comme l'illustre la figure 3;

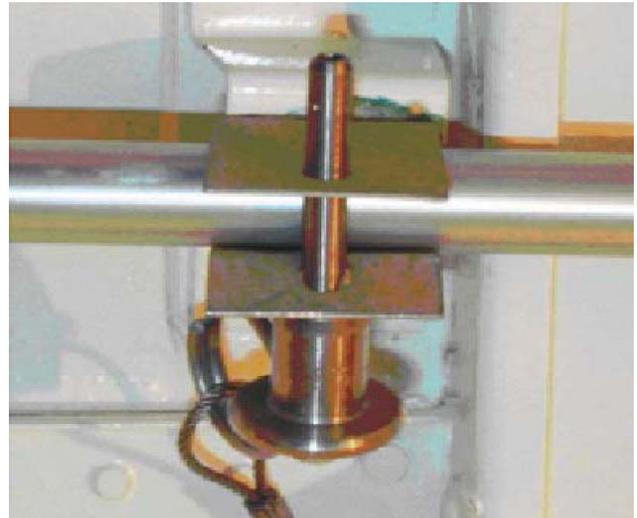
**Figure 4. Goupille du verrou secondaire bien installée, capotage du noyau central en position ouverte**

Il importe de remarquer que la goupille du verrou secondaire est inversée (pointe vers le haut), comme l'illustre la figure 4, lorsque le capotage du noyau central est ouvert, comme c'est habituellement le cas pendant les activités de maintenance, mais qu'elle est à l'endroit (pointe vers le bas), lorsque le capotage principal est fermé. Le MMA, lequel était erroné avant la RT 71-137, a été corrigé afin de préciser ce fait important concernant la goupille.

2. la goupille du verrou secondaire du support est bien orientée, comme l'illustre la figure 4.
