CIVIL AVIATION SAFETY ALERT

ISSUE 02 - DEFECTIVE STANDARD AIRCRAFT HARDWARE - SELF-LOCKING NUTS - MS21042 and NAS1291

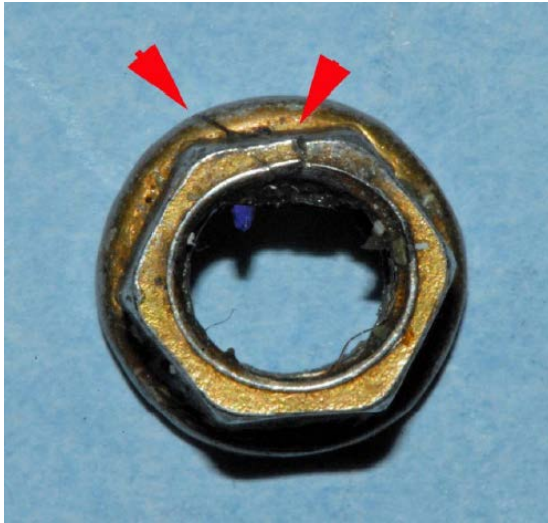
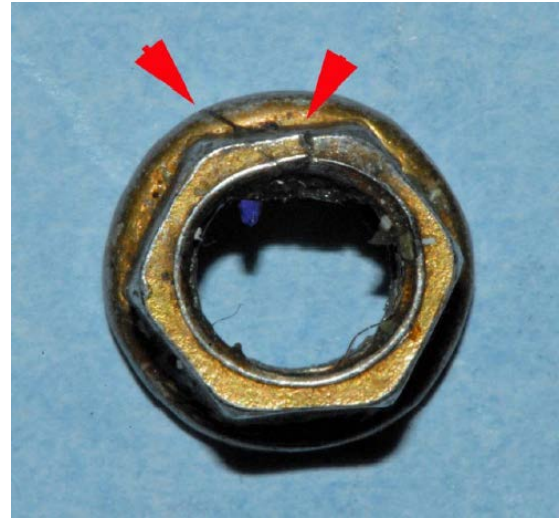
Analysis of MS21042-4 failed nuts, as displayed in figure 1, concluded that in this occurrence the nuts failed due to hydrogen embrittlement which was likely introduced during the manufacturing process.

These defective MS21042-4 nuts originated from Airfasco lots 17147, 17559 and lot 19988. Similar defects were found in lot 18261 for MS21042-06 nuts.

Une analyse des écrous MS21042-4 fissurés montrés à la figure 1 a établi que dans ce cas précis, ils s'étaient fissurés en raison d'une fragilisation par hydrogène probablement lié au processus de fabrication.

Figure 1; A typical finding of a cracked MS21042-4 nut due to hydrogen embrittlement.

Figure 1; Constatation typique d'un écrou MS21042-4 fissuré à cause d'une fragilisation par hydrogène.

Nuts from Airfasco lots 17147 (manufacturing date 12 Jun. 2009), 17559 (manufacturing date 12 Jun. 2009), 18261 (manufacturing date 23 Oct. 2009) and 19988 (manufacturing date 19 Oct. 2010) should be removed from service, where identification is possible.

Close scrutiny and inspection of all stocked and received MS21042 and NAS1291 nuts should be done prior to installation, regardless of their origin.

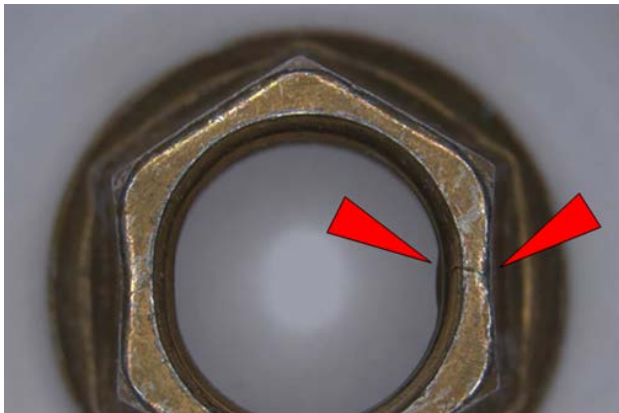
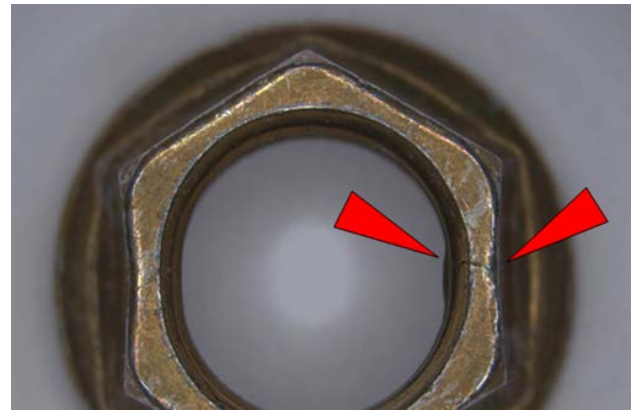
In another occurrence, a crack originating from the manufacturer's mark and crimp, used to create the self-locking feature, was found on a MS21042-4 nut, as displayed in figure 2.

Lors d'un autre événement, une fissure dont l'origine est la marque du fabricant et le sertissage, utilisé pour créer la caractéristique autofreinée, a été constaté sur un écrou MS21042-4 neuf, tel que montré à la figure 2.

Figure 2; Top view of an unused MS21042-4 nut found from an AMO's stock. The cracking was induced by the self-locking crimp.

Figure 2; Vue de haut d'un écrou MS21042-4 non utilisé provenant du stock d'un OMA dont la fissure a été provoquée par le sertissage effectué pour assurer l'autofreinage.

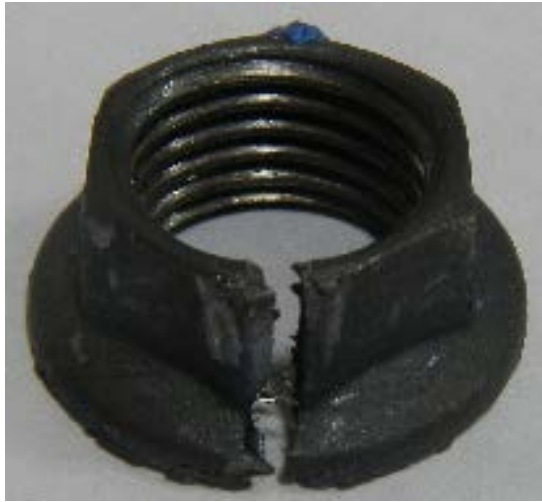
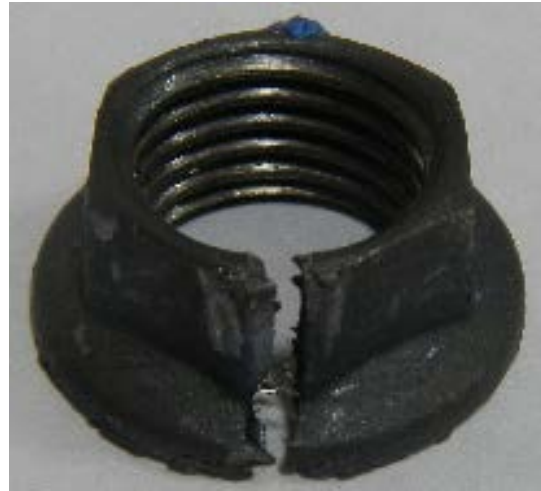
A recently submitted SDR from a Canadian rotorcraft operator revealed the complete fracture of a NAS1291-7 nut, as displayed in figure 3, at the aft landing gear strut attachment of a R66 helicopter during its' first 100hr inspection since entering into service.

Analysis of the nut revealed that it failed as a result of a delayed fracture due to hydrogen embrittlement. Robinson Helicopter Company has issued service bulletins R66 SB-12 and R44 SB-88 to address this failure scenario.

Un RDS récemment envoyé par un exploitant d'hélicoptères canadien montrait la rupture complète d'un écrou NAS1291-7, montré à la figure 3, à la fixation arrière de la jambe de train d'atterrissage d'un hélicoptère R66 durant sa première inspection aux 100 heures depuis sa mise en service initiale.

Une analyse de l'écrou a révélé que la rupture est la conséquence d'une fracture différée due à la fragilisation par hydrogène. Robinson Helicopter Company a publié les bulletins de service R66 SB-12 et SB-88 R44 pour remédier à ce scénario de défaillance.

Figure 3; NAS1291-7 cracked nut found by a rotorcraft operator.

Figure 3; écrou NAS1291-7 fissuré trouvé par un exploitant d'hélicoptère.

Also issued is service letter R66 SL-09, recommending the replacement of specific MS21042L and NAS1291 series nuts with a D210 series nut. Similar service letters were also issued for all R22, R44 models.

Due to the aforementioned rotorcraft nut failure event, TCCA is recommending all Robinson rotorcraft R22, R44 and R66 operators to incorporate service letters R22 SL-64, R44 SL-50 and R66 SL-09 as applicable and service bulletins R66 SB-12 and R44 SB-88.
