CIVIL AVIATION SAFETY ALERT

OWNERS, OPERATORS AND MAINTAINERS OF
CL-600-2C10 (REGIONAL JET SERIES
700/701/702) AEROPLANES

NOSE LANDING GEAR FAILURE TO EXTEND

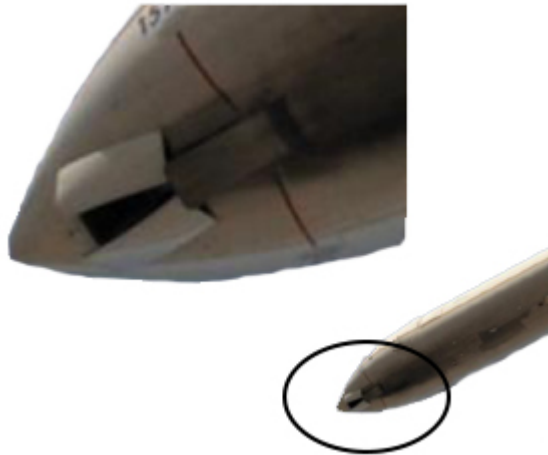
Fly by, nose doors partially opened

Recently, a Service Difficulty Report (SDR) was received for a CL-600-2C10 (Regional Jet series 700/701/702) landing incident where the nose landing gear (NLG) did not extend. The investigation following the incident found that the NLG doors jammed preventing the gear from extending. The NLG door linkage mechanism became disconnected and prevented the forward doors from opening. When the NLG doors do not open fully, the nose landing gear is unable to extend.(refer to Figure 1)

Figure 1: Fly by picture shows the forward NLG doors partially opened.

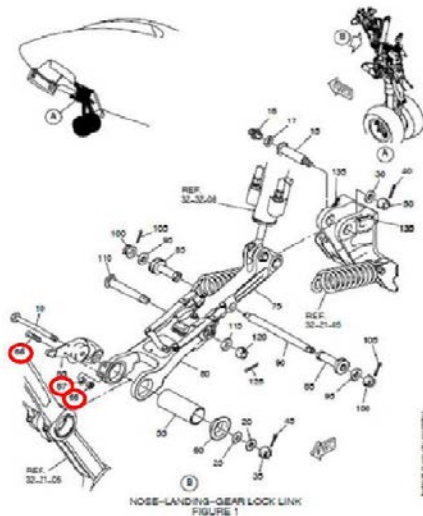
Figure 2: Illustrated Parts Catalogue (IPC) - NLG Lock Link

The investigation found that the NLG drive arm was disconnected from the lock link and one pin (item 66, part number (P/N) 52621-1) was missing a nut and washer (item 68 and 67, nut P/N MS21042L4 and washer P/N NAS620C416L), whereas the adjacent pin had its nut and washer intact. (Refer to Figure 2)

TCCA recommends the inspection and replacement of these MS20142 nut installations on the affected NLG drag brace installations with the corrosion resistant steel (CRES) MS20143 nuts installed with Loctite and torque seal by incorporating Goodrich

SB 52200-32-88 and Bombardier SB 670BA-32-055 as soon as possible, if not already done.

The new nut installation also incorporates the use of Torque Seal which provides a visual inspection indication of a loose nut. Torque seal indications of a loose nut require immediate action prior to next flight to correct the situation.

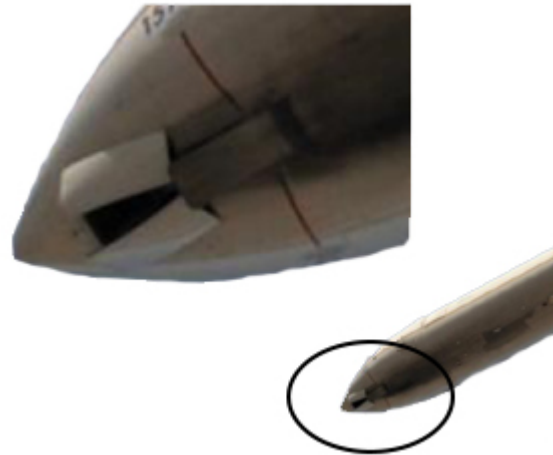
Survol, trappes du train avant partiellement ouvertes

Récemment, TCAC a reçu un rapport de difficultés en service (RDS) concernant un incident à l'atterrissage d'un CL-600-2C10 (Regional Jet de la série 700,701 et 702) où le train avant n'est pas sorti. L'enquête sur l'incident a révélé que les trappes du train avant s'étaient bloquées, ce qui empêchait le train de sortir. Le mécanisme de la tringlerie des trappes du train avant s'était déconnecté et empêchait les trappes avant de s'ouvrir. Lorsque les trappes du train avant ne s'ouvrent pas entièrement, le train avant ne peut pas sortir (voir la Figure 1).

Figure 1: La photo d'un survol montre les trappes avant du train avant partiellement ouvertes.

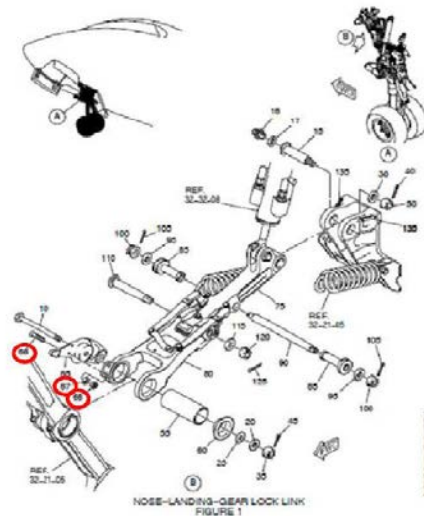
Figure 2: Catalogue illustré des pièces (CIP) – biellette de verrouillage du train avant

L'enquête a permis de trouver que le bras d'entraînement du train avant était déconnecté de la biellette de verrouillage et qu'il manquait un écrou et une rondelle (articles 68 et 67, écrou de référence MS21042L4 et rondelle de référence NAS620C416L) sur l'axe (article 66, référence 52621-1) tandis que l'axe adjacent présentait un écrou et une rondelle intacts. (voir la Figure 2)

TCAC recommande l'inspection de ces ensembles d'écrous MS20142 sur les contrefiches de train avant visées et leur remplacement par des écrous en acier résistant à la corrosion MS20143 installés avec du Loctite et un témoin de serrage en incorporant les

BS 52200-32-88 de Goodrich et 670BA-32-055 de Bombardier dès que possible si ce n'est pas déjà fait.

La pose du nouvel écrou comprend également l'utilisation d'un témoin de serrage qui offre une indication visuelle d'un écrou desserré. Les indications visuelles d'un écrou desserré grâce au témoin de serrage nécessitent la prise de mesures immédiates avant le prochain vol pour corriger la situation.
