SÉCURITÉ AÉRIENNE — NOUVELLES

Rupture d'un boulon de la biellette de commande de pas du rotor de queue d'un hélicoptère Bell 204

TP 185F

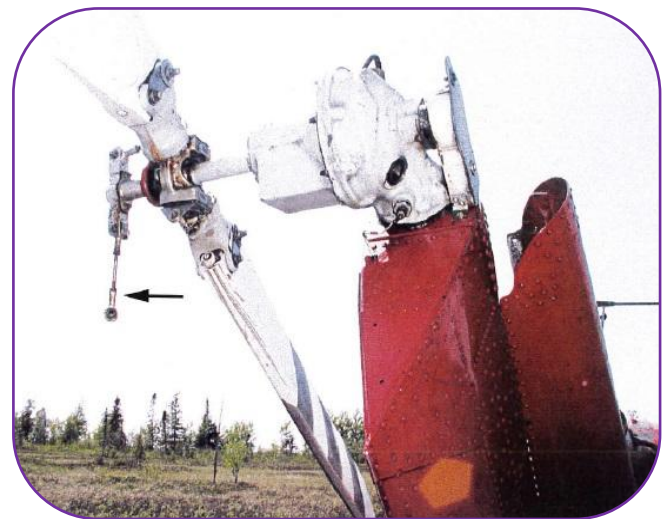
Photo 1 : Biellette de commande de pas détachée — incident de 2003

L'examen après vol a révélé qu'il manquait l'un des boulons de la biellette de commande de pas du rotor de queue; la biellette de commande de pas pendait du guignol du crochet du rotor de queue (voir la photo 1), mais était toujours fixée à l'extrémité opposée de la traverse. La pale du rotor de queue déconnectée avait heurté la dérive à plusieurs reprises durant le vol, causant le bruit sourd entendu par le pilote ainsi que le dommage à la dérive. Le rotor de queue, un ensemble révisé, a été installé le 7 juillet 2002 et avait accumulé environ 211 heures de service. Les boulons de la biellette de commande de pas du rotor de queue et les éléments de fixation

Des signes indiquaient que le boulon s'était déjà desserré. L'exploitant est en train de changer ses pratiques en matière de maintenance pour assurer le remplacement des boulons à chaque installation de rotor de queue. Les boulons seront aussi remplacés s'ils s'avèrent s'être desserrés pendant le service.

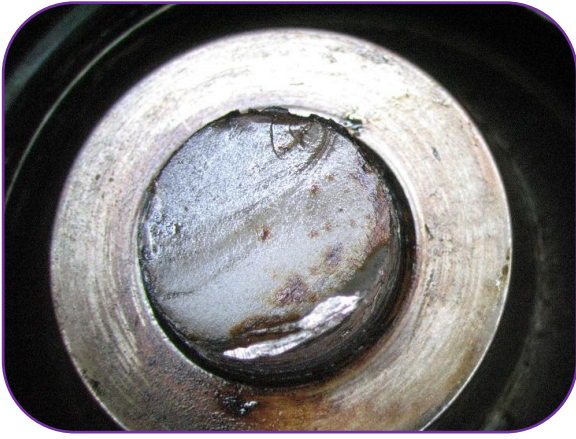
Photo 2 : Gros plan sur le boulon brisé

ont été transférés du vieux rotor de queue au nouveau au moment de l'installation. Les boulons de la biellette de commande de pas ne sont pas des articles à vie limitée et sont contrôlés en fonction de leur état au moment des incidents, de façon qu'on ignore depuis quand ils avaient été en service. Bien que le boulon de la biellette de commande de pas n'ait pas été retrouvé, le profil d'usure des douilles de commande de pas du guignol du crochet des rotors de queue correspondait à celui de boulons desserrés ou trop peu serrés.

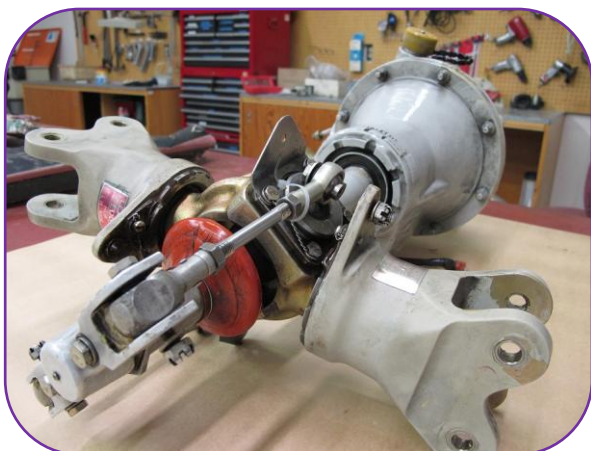
Le 15 août 2013, un hélicoptère Bell 204B a décollé de Pelican Narrows (CJW4) (Sask.) pour effectuer des patrouilles de fumée à 2 500 pi ASL. L'aéronef a rencontré de la turbulence, puis s'est mis à marsouiner et ceci accompagné de lacets de gauche à droite et de fortes vibrations. Le pilote a amorcé une descente vers une aire ouverte près d'un lac. Pendant la descente, l'aéronef a commencé un mouvement de lacet vers la droite. Il a atterri sur la rive avec l'avant de l'atterrisseur de patins et le nez dans l'eau. L'hélicoptère a été arrêté et évacué. L'inspection a révélé qu'un boulon reliant le changement de pas et le guignol de pas d'une des pales du rotor de queue avait cédé. Les pales avaient touché le côté de la dérive (pylône). L'inspection du boulon brisé a révélé qu'il avait cédé à cause de l'usure.

Photo 3 : Rotor de queue et vue du boulon brisé

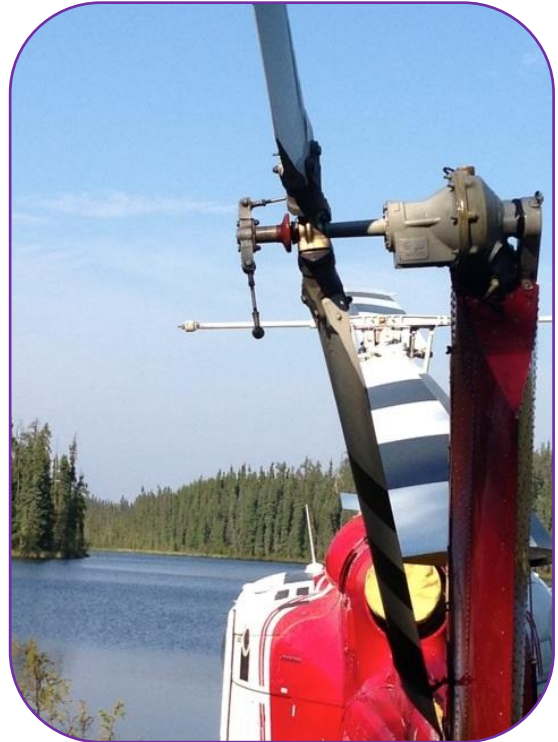
Photo 4 : Biellette de commande de pas détachée — incident de 2013

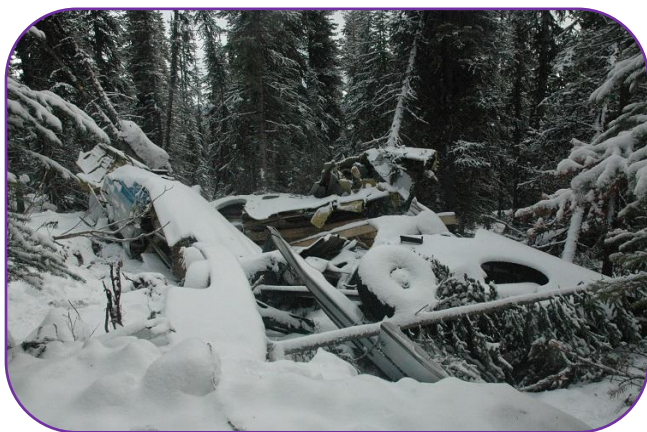
Site principal de l'épave, où la majorité de la carlingue et de la cargaison fut retrouvée.

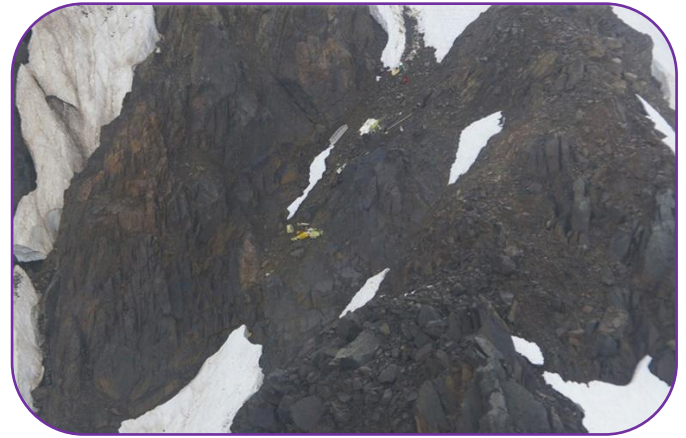
Éparpillement de l'épave sur le flanc de la montagne

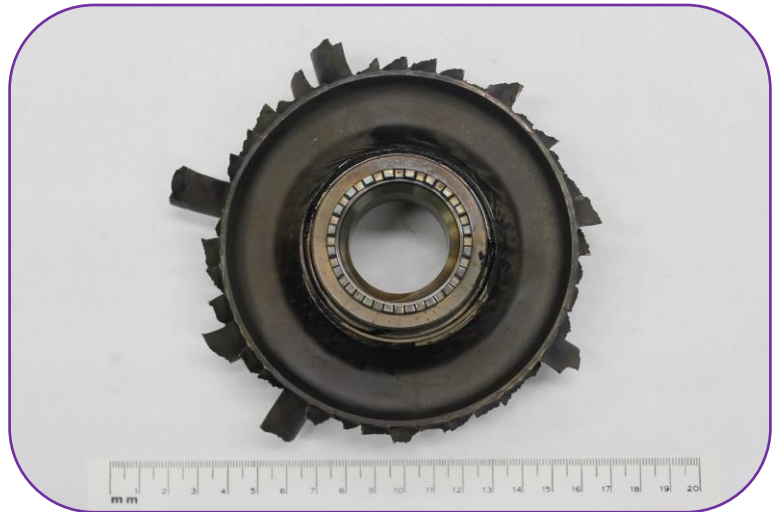
Le disque de la turbine de troisième étage s'est brisé en raison d'un phénomène connu, c'est-à-dire une contrainte prolongée à laquelle ont été exposées des fissures de fatigue mégacyclique sur le bord de fuite des ailettes, ce qui a entraîné une perte de puissance du moteur. La Rolls-Royce Corporation (RRC) n'était pas en mesure de cerner les conditions de fonctionnement du moteur qui donnent lieu à l'apparition de contraintes de traction résiduelles au bord de fuite des ailettes près du moyeu. En outre, il n'est pas possible de déterminer les conditions d'utilisation qui demandent un régime de turbine se situant entre 68,4 % et 87,1 % (plage N_2). Par conséquent, la possibilité d'une panne moteur demeure, ce

Disque de la turbine de troisième étage en cause

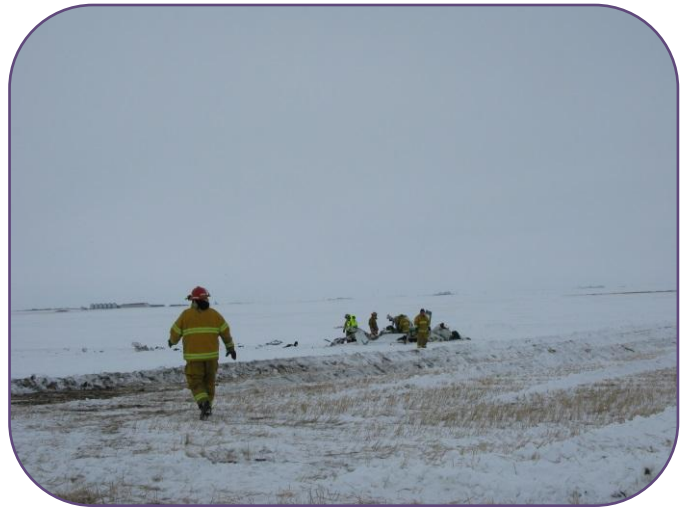
Des secouristes et enquêteurs du BST au site de l'accident près de Waskada (Man.). Cette photo du site de l'accident illustre les conditions de voile blanc qui existaient dans la région.
