# SÉCURITÉ AÉRIENNE — NOUVELLES

TP 185F

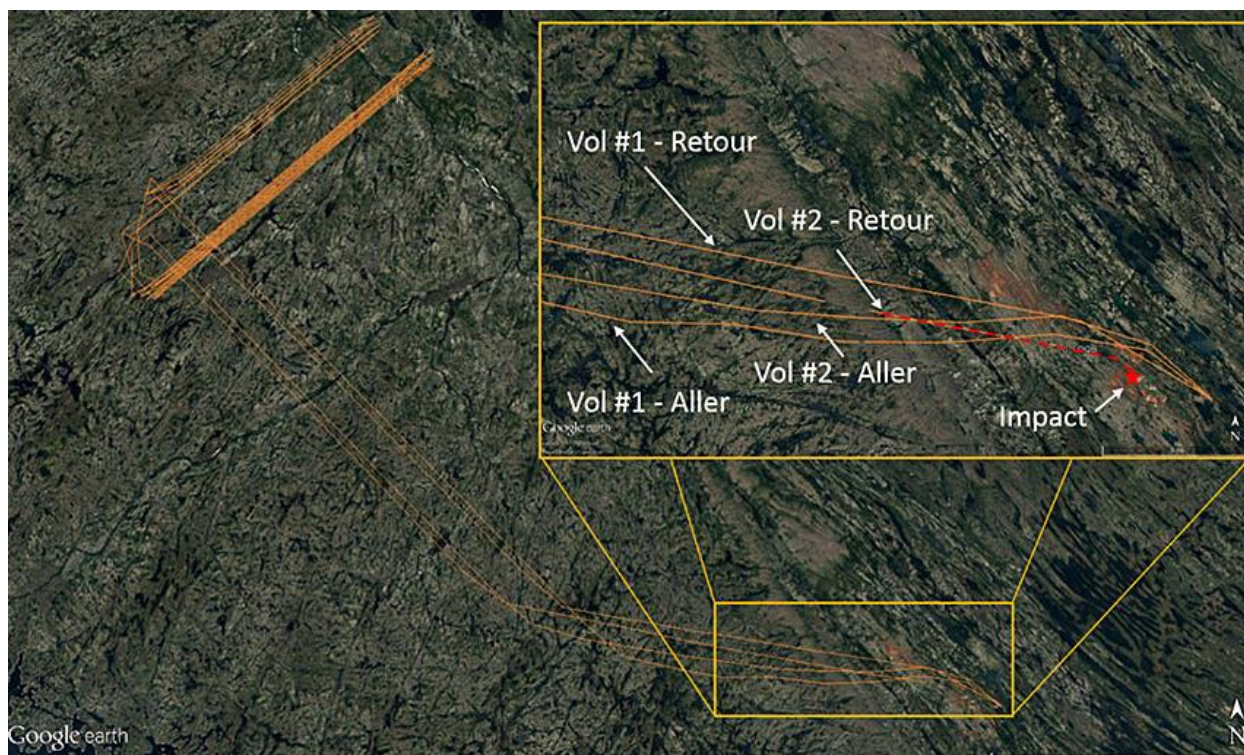
Vers 17 h 38, après avoir effectué le travail, les 2 aéronefs ont débuté leur segment de vol de retour vers CYKL. À ce moment, l'aéronef en cause précédait le deuxième d'une dizaine de minutes et se trouvait à environ 53 NM au nord-ouest de CYKL. L'aéronef en cause s'est dirigé vers l'aéroport et est descendu à une altitude qui variait entre 100 et 40 pi AGL.

Figure 1. Les 2 vols de l'aéronef en cause le jour de l'accident. L'agrandissement montre les segments de vol à très basse altitude (Source : Google Earth, avec annotations du BST)

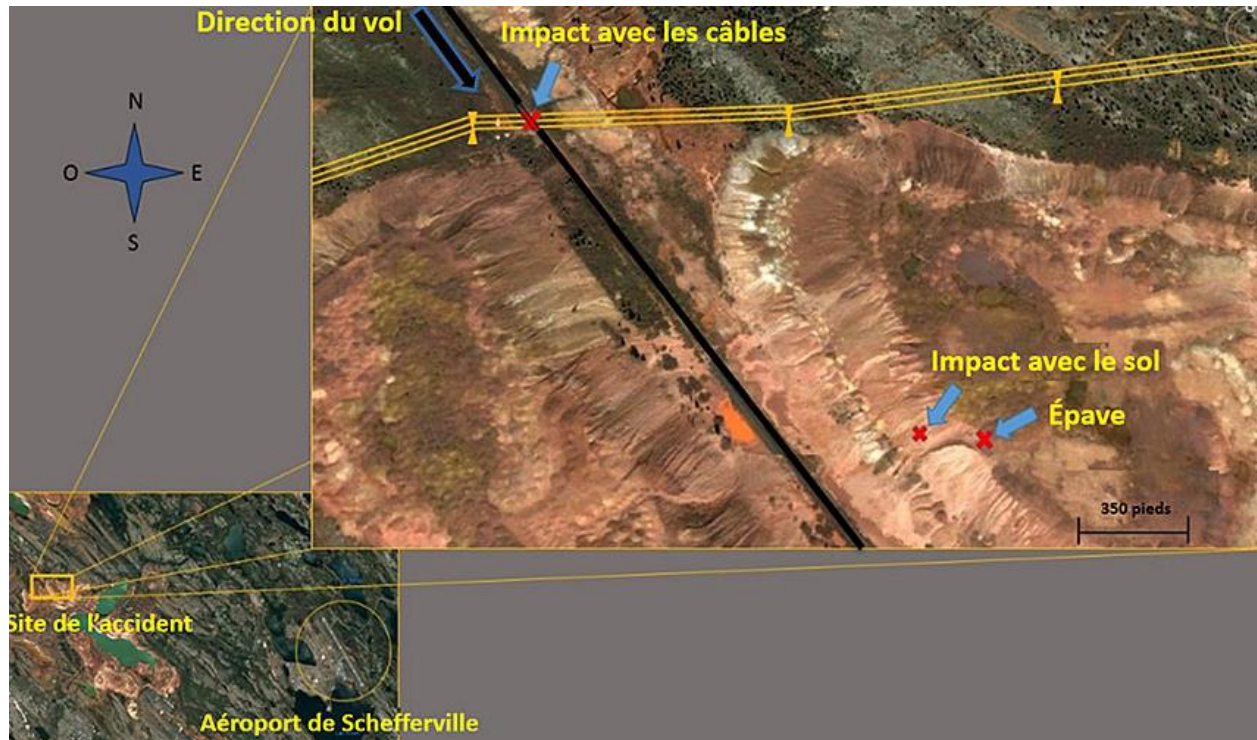
À la suite de la collision avec les câbles, l'aéronef a continué son vol en déviant vers la gauche avant de percuter le sol tout près du sommet de la pente ascendante du dépôt minier du côté est, approximativement 1400 pi au sud-est du point d'impact avec la ligne de transport d'électricité.

Au point d'impact, la ligne de transport d'électricité croise la voie ferroviaire à une hauteur de 70 p avec un angle approximatif de 45°.

Figure 2. Détails relatifs au site de l'accident (Source : Google Earth, avec annotations du BST)

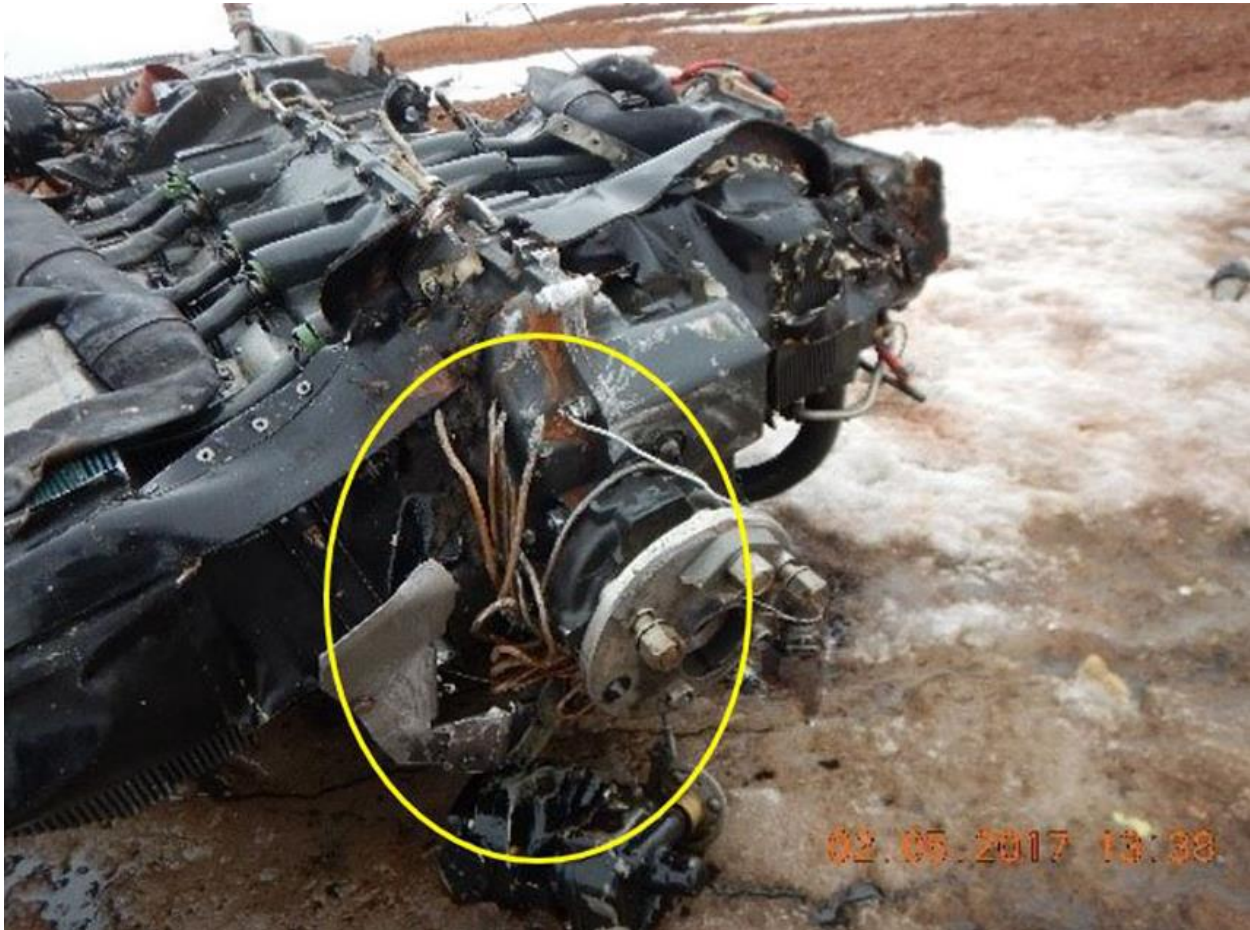
Les 3 câbles ont été sectionnés et 2 sont restés accrochés au moteur gauche de l'aéronef jusqu'à leur extension maximale avant d'être à nouveau sectionnés à leur point d'ancrage sur l'aéronef.

Figure 4. Moteur gauche : le cercle marque les sections de câbles enroulés autour de l'arbre moteur

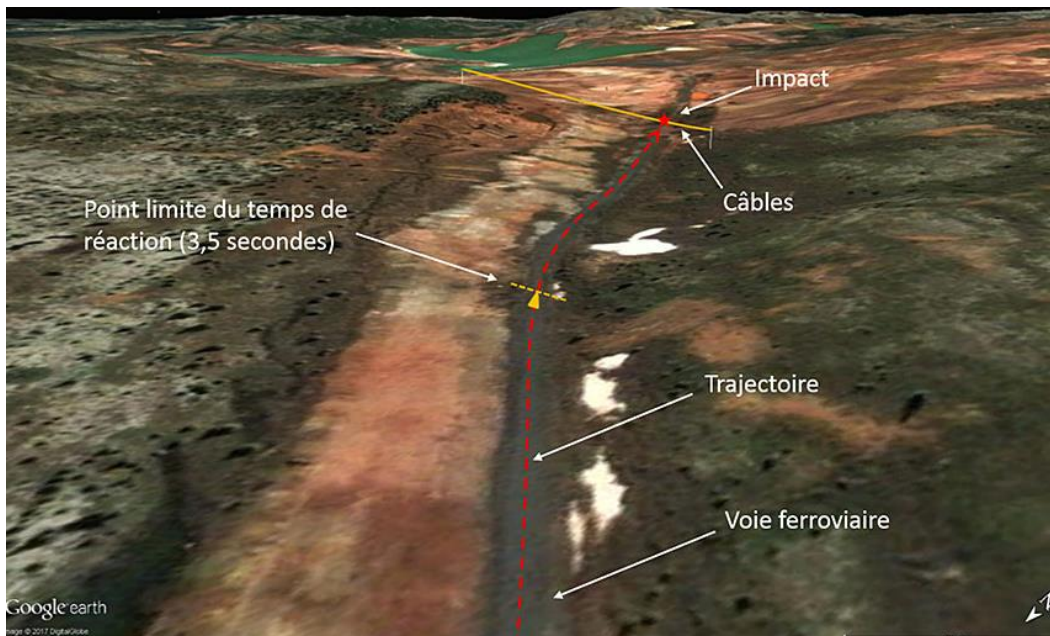
Figure 5. Trajectoire avant l'impact (Source : Google Earth, avec annotation du BST)

Si des opérations doivent être conduites à proximité d'obstacles comme des lignes de transport d'électricité, un vol de reconnaissance à haute altitude est la première mesure à prendre pour déterminer avec certitude leur emplacement.

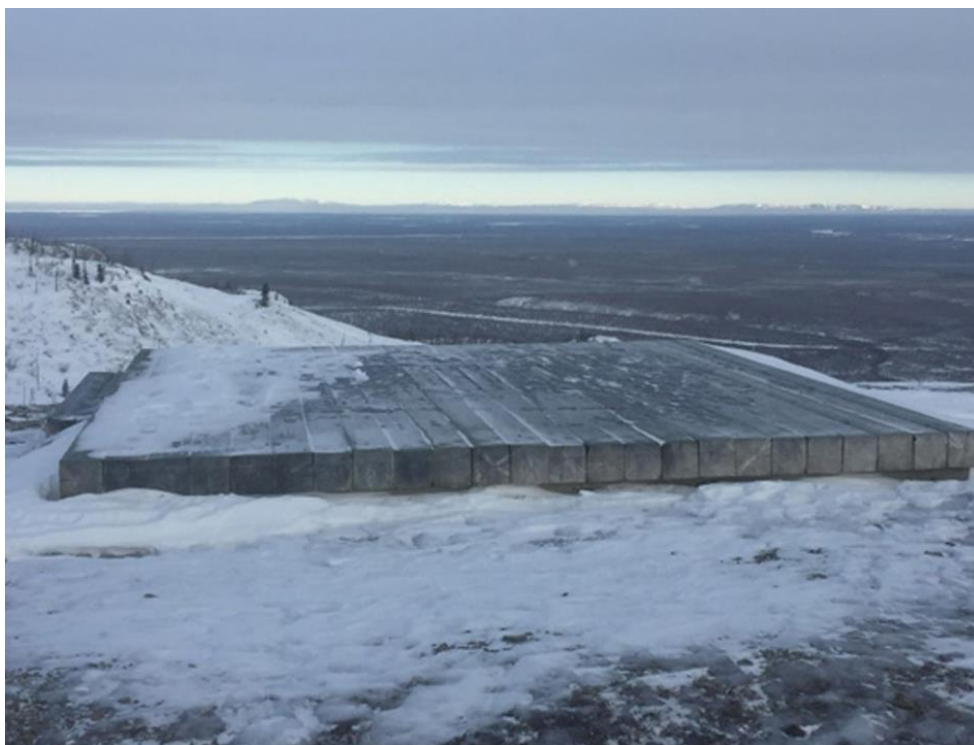
*Figure 1. Hélisurface sur la montagne Bear Rock*

À 9 h 58, le pilote a posé l'hélicoptère sur une hélisurface à proximité de la tour de télécommunication, puis a coupé le moteur. L'hélisurface en bois traité mesurant 16 pi par 16 pi. Au moment de l'événement à l'étude, la surface en bois de l'hélisurface était dégagée dans l'ensemble, mis à part plusieurs plaques de glace (figure 1).

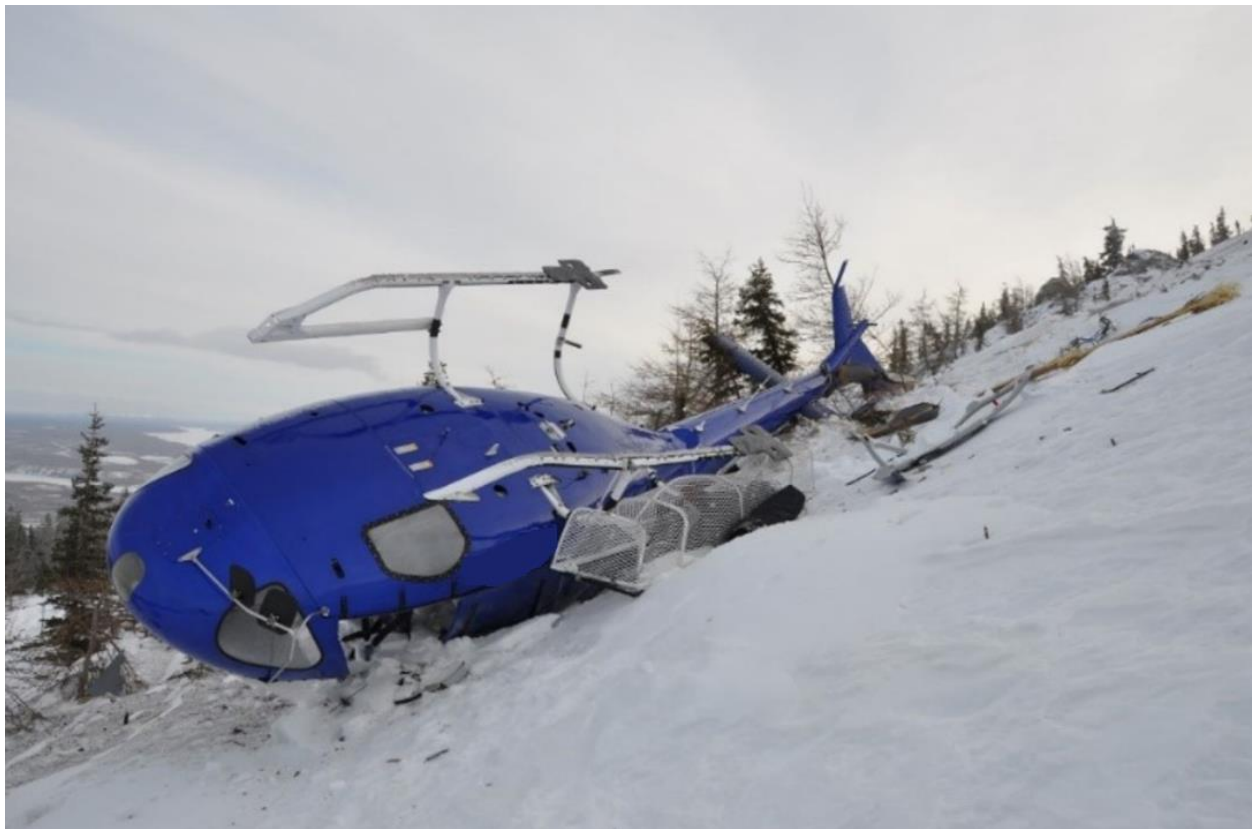
*Figure 2. Devant de l'hélicoptère en cause (vue vers l'est)*

Vers 11 h 10, l'hélicoptère a perdu de l'altitude, est entré en collision avec le relief, et s'est immobilisé sur la pente descendante à 50 m de l'hélicoptère (figure 2).

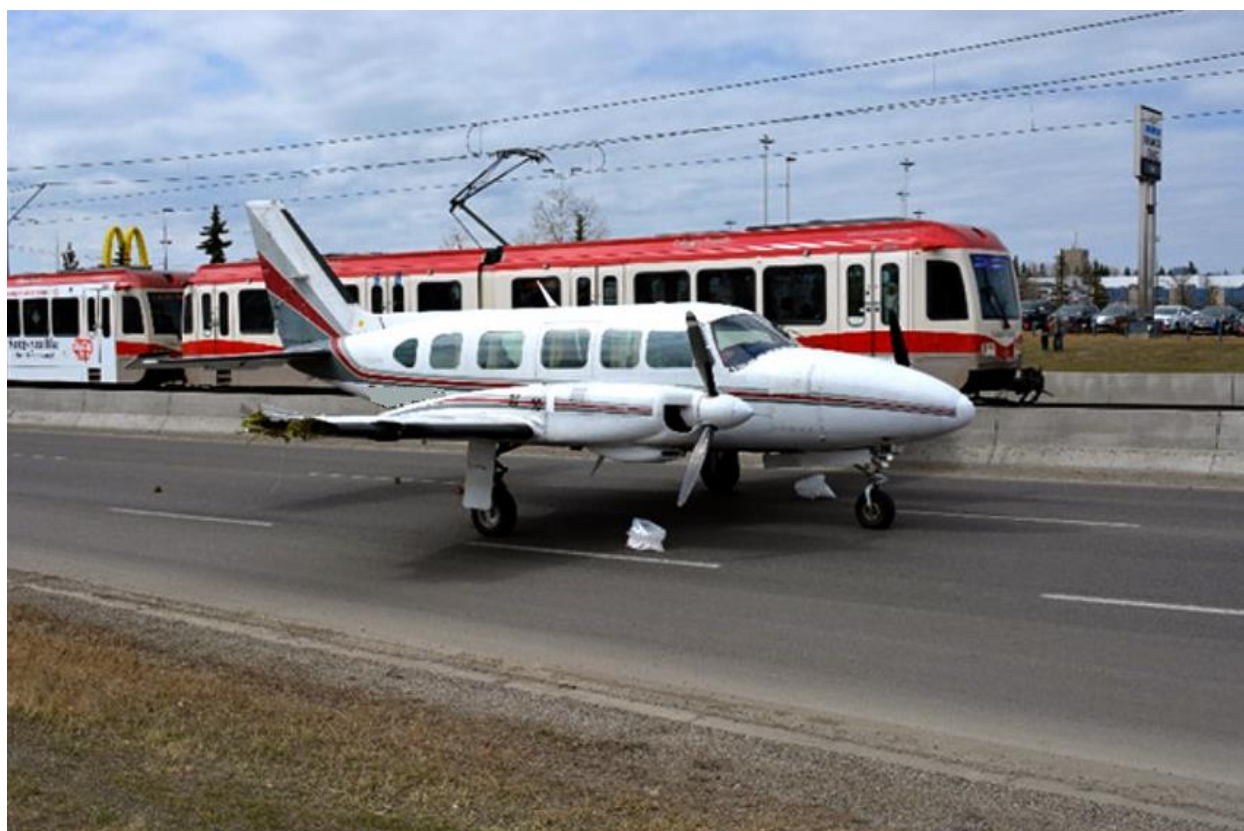
Figure 1. L'aéronef en cause, immobilisé sur la 36<sup>e</sup> Rue N.-E., à Calgary (Alb.)

À 5 h 42, le contrôleur tour a pris en charge l'aéronef. Quelques instants plus tard, l'équipage de conduite a transmis un appel de détresse Mayday. Le contrôleur tour a autorisé l'aéronef à atterrir sur la piste 35R. Constatant que l'aéronef n'atteindrait pas l'aéroport, l'équipage de conduite a choisi une route convenable (36<sup>e</sup> Rue N.-E.) pour effectuer un atterrissage d'urgence.

- l'ajout d'une étape pour régler une minuterie lorsque l'on sélectionne les réservoirs carburant extérieurs;
- le déplacement de l'étape de transition des réservoirs extérieurs aux réservoirs intérieurs, de la liste de vérification avant atterrissage à la liste de vérification de descente dans la liste de vérification des procédures normales de la compagnie;

- l'ajout aux SOP de procédures améliorées sur la préparation des passagers à un atterrissage d'urgence;
- l'ajout d'onglets aux pages du QRH pour faciliter la procédure d'identification;
