TP 13412 F

**RÉSUMÉ DES COLLISIONS METTANT EN CAUSE DES
AUTOBUS SCOLAIRES
CANADA 1989-1997**

Bill Gardner et Sandie Ste Marie

Juillet 1999

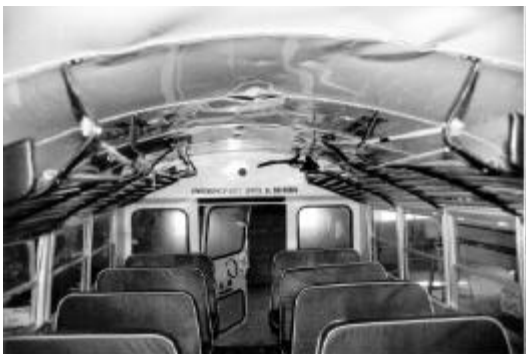
Un type de collision mérite une mention spéciale. Il se peut fort bien que des élèves soient transportés dans des véhicules qui ne satisfont pas aux normes relatives aux autobus scolaires. Ces autobus sont souvent utilisés pour transporter des équipes sportives scolaires soit durant, soit après les heures d'école. Dans deux cas qui ne figurent pas dans les tableaux, les élèves ont été blessés dans des autobus qui ne satisfaisaient pas aux normes. Les blessures sont certainement aggravées par la présence de porte-bagages qui ne respectent pas les exigences relatives à la protection de la tête.

Aucune modification des normes relatives à la sécurité des autobus scolaires touchant les nouveaux véhicules ne pourrait rehausser le niveau de sécurité offert aux enfants par ces autobus non-conforme.

Autobus non conforme

Il faut vivement inciter les administrations provinciales et territoriales ainsi que les commissions scolaires à ne pas utiliser de véhicules qui ne satisfont pas aux normes de sécurité relatives aux autobus scolaires, pour le transport des enfants.

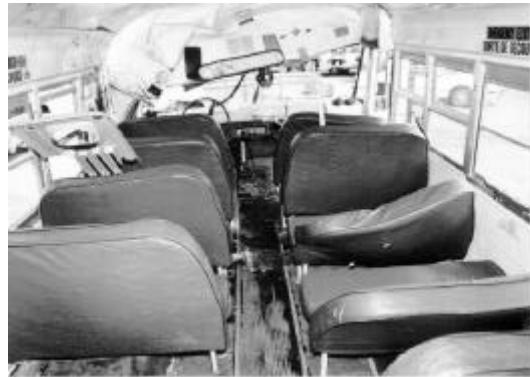
révolution complète, heurtant violemment le sol avec son pare-chocs arrière. Compte tenu de la dynamique complexe et violente de cette collision, les élèves âgés de 17 et 18 ans ont été projetés vers le haut et l'avant avant de retomber vers le bas et l'arrière de l'autobus. Les principaux dégâts à l'intérieur de l'autobus ont été une déformation du dossier des sièges du côté arrière droit.

Déformation des dossiers des sièges

Dans cette collision, un élève a subi une lacération modérée du dos, un autre a eu la clavicule brisée et plusieurs des 15 élèves impliqués ont subi des blessures mineures. Compte tenu toujours de la dynamique complexe et violente de cette collision, on ne peut pas dire que les blessures aient été graves ou nombreuses. La cabine a bien protégé les occupants, mais les blessures auraient pu être évitées par le port de la ceinture de sécurité.

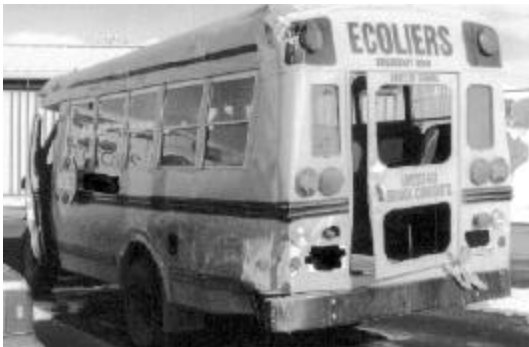
Dans cet unique cas d'éjection, l'enfant a été projeté sur la chaussée lorsque l'autobus scolaire a été heurté sur le côté par une ambulance et que l'issue de secours arrière s'est ouverte sous le choc.

Issue de secours arrière ouverte

L'enfant a subi de graves blessures non mortelles à la tête en heurtant la chaussée. Si elle avait porté une ceinture de sécurité, elle n'aurait pas été éjectée.

La mise en cause de la cabine dans l'unique cas d'éjection par l'issue de secours arrière fait actuellement l'objet d'une enquête pour s'assurer que les exigences en vigueur sont suffisantes. Dans ce cas, les grandes vitres de l'issue arrière se sont détachées du joint d'étanchéité en caoutchouc, créant ainsi des ouvertures suffisamment larges pour qu'un enfant puisse facilement être éjecté. L'enfant a de fait été éjecté par la porte, non pas par la vitre, mais il faut quand même se préoccuper de la taille des grandes vitres des issues de secours arrière.

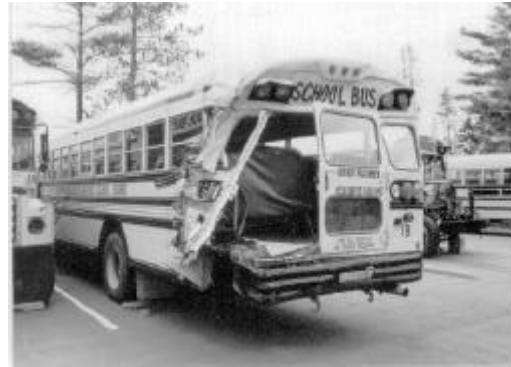
Il se peut qu'en limitant les mouvements d'un enfant lorsqu'un objet pénètre dans la cabine de l'autobus, la ceinture de sécurité provoque des blessures. Dans un cas, le siège arrière occupé par un enfant est venu s'enfoncer dans le siège de devant lorsqu'une semi-

remorque a heurté l'autobus par l'arrière.

Autobus heurté par une semi-remorque

L'enfant a été pris au piège mais s'en est sorti indemne. Cela démontre que, si l'on installe des ceintures de sécurité, il faut les ancrer aux sièges de l'autobus et non au plancher.

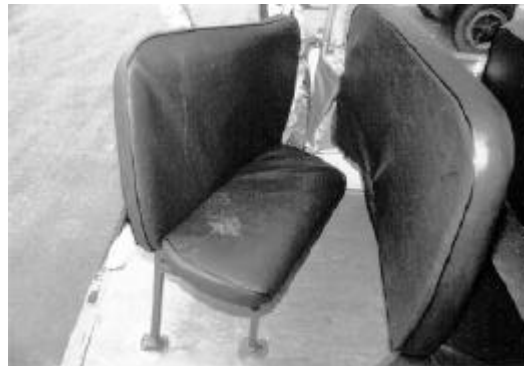
Déformation vers l'avant des sièges

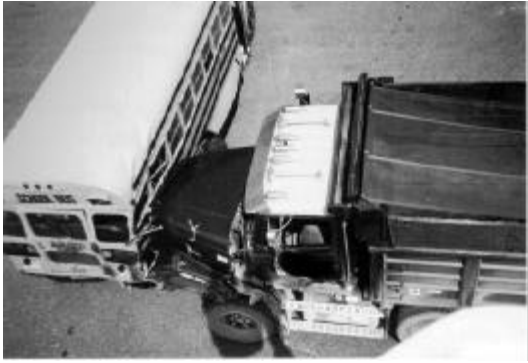
Deux enfants ont été tués par la pénétration d'un autre véhicule. La tête de l'un d'entre eux est venue heurter directement le capot d'un camion chargé de gravier.

Autobus heurté par un camion de gravier

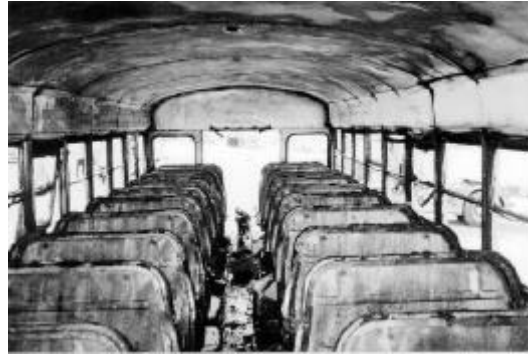
Un incendie s'est déclaré dans deux cas. Dans un, l'autobus scolaire a heurté une voiture de tourisme, et le réservoir à essence a pris feu. Le conducteur a réussi à ouvrir la porte avant mais, en voyant l'incendie, il a ordonné aux enfants de sortir par l'issue de secours arrière. Les deux portes étaient ouvertes, ce qui a permis aux flammes de pénétrer à l'intérieur et de parcourir toute la longueur de l'autobus au-dessus des sièges. L'intérieur de l'autobus a été envahi par les flammes dans les six minutes qu'il a fallu aux pompiers pour intervenir.

Sièges brûlés par le haut

Tous les dossiers et une partie de l'assise de tous les sièges ont brûlé après avoir pris feu par le haut. L'évacuation rapide des enfants a permis d'éviter les blessures.

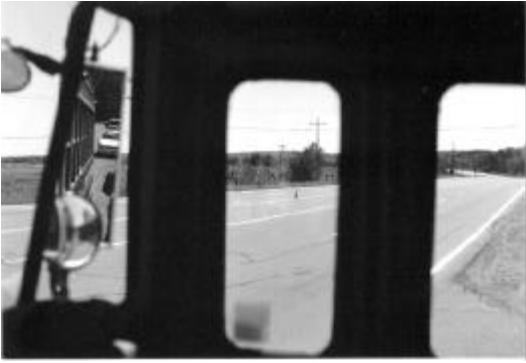
Dans une collision, à cause d'une erreur de trajet, un autobus scolaire essayait de traverser une route à quatre voies lorsqu'il a été heurté sur le côté par un camion rempli de gravier.

Mauvaise visibilité

On a pu établir que le chauffeur de l'autobus aurait eu du mal à voir le camion qui approchait à cause de la disposition du cadre des fenêtres et des rétroviseurs sur le côté droit de l'autobus. Deux autres collisions ont été attribuées à une mauvaise visibilité du côté droit.

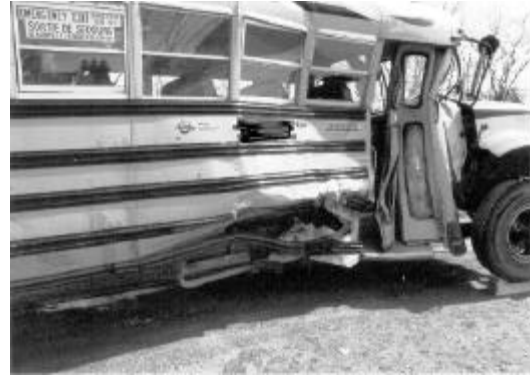
Dans deux cas, des autobus scolaires ont été heurtés violemment du côté du réservoir à essence sans qu'il y ait de fuite d'essence.

Impact contre le réservoir à essence

La norme sur l'étanchéité du système d'alimentation en carburant semble bien protéger les réservoirs à essence non pressurisés. Le fait que deux enfants soient morts dans un incendie de propane démontre qu'il faut modifier la conception de ce type de réservoir à carburant. Il est inquiétant de constater que, dans un cas, le tissu qui recouvrait les sièges a brûlé de haut en bas en l'espace d'à peu près six minutes après avoir été allumé par une flamme qui circulait au-dessus des sièges. Il faut donc revoir les exigences relatives aux tissus de recouvrement des sièges résistant au feu.

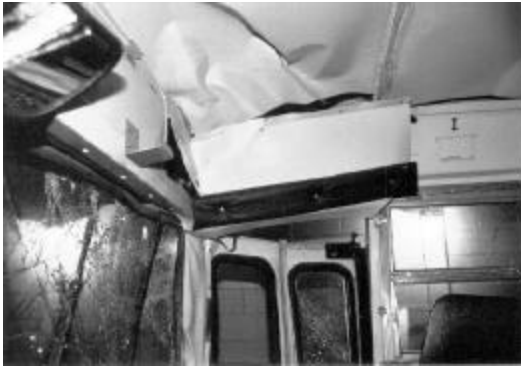
caisse de l'autobus. Dans un cas toutefois, un joint de caisse s'est brisé au-dessus de la porte d'entrée, présentant un bord tranchant. L'emplacement du joint

Rupture d'un joint

disloqué n'était pas visé par la norme car celui-ci se trouvait dans un secteur d'entretien. Peut-être faudrait-il revoir cette exemption.

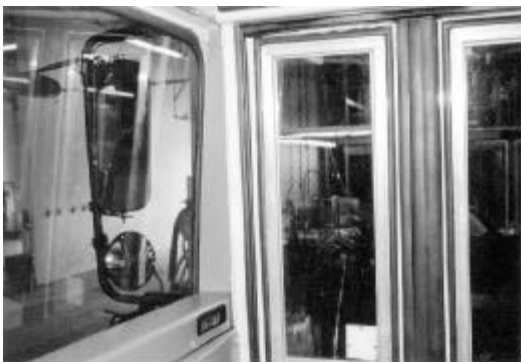
Les normes de visibilité ont été remises en question dans deux cas, lorsque l'autobus a été heurté par un camion qui arrivait par la droite. Une récente modification apportée à la conception des nouveaux types d'autobus a pour effet de réduire considérablement la largeur de la structure verticale frontale, ce qui améliore grandement la visibilité sur la droite.

Amélioration de la visibilité

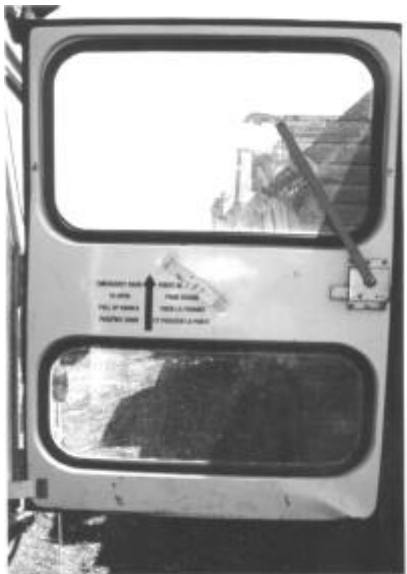
Grandes vitres

- Il faut revoir les exigences en ce qui concerne les dispositifs de verrouillage des portes, les vitres arrière, la rupture des joints, les matériaux résistant au feu et la visibilité du côté droit.
 - Même si de nouvelles exigences ont été adoptées au sujet des miroirs des autobus scolaires, l'élaboration d'exigences supplémentaires visant à réduire les risques que l'autobus n'écrase un enfant, après s'être arrêté pour lui permettre de monter ou de descendre, doit demeurer une priorité.
5. *Maximum Abbreviated Injury Scale*, AAAM, 1990.
 6. Lemay, P. et Vincent, A., *School Bus Visibility: Driver's Field of View and Performance of Mirror Systems on a Conventional Long-nosed School Bus*, SAE 980923, février 1998.
