Transport
Canada

TP 185F
Numéro 4/2007

SÉCURITÉ AÉRIENNE — NOUVELLES

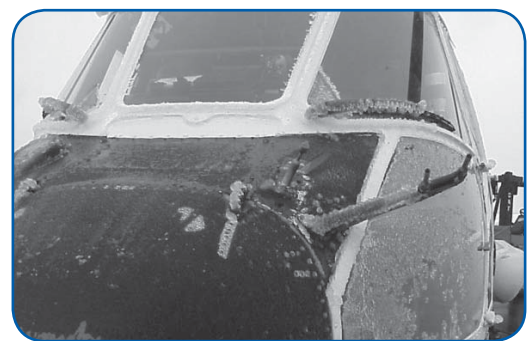
Accumulation de givre sur le nez du Puma

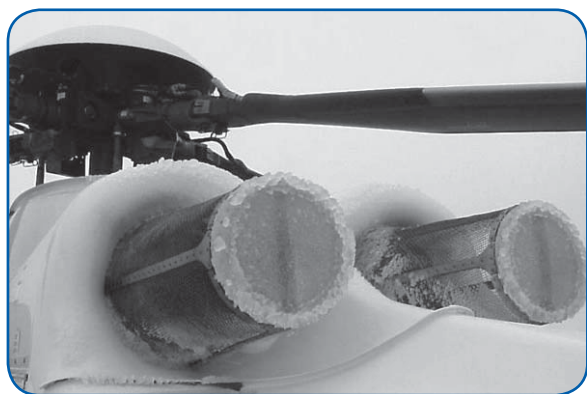
Prises d'air givrées, alors que les pales sont propres

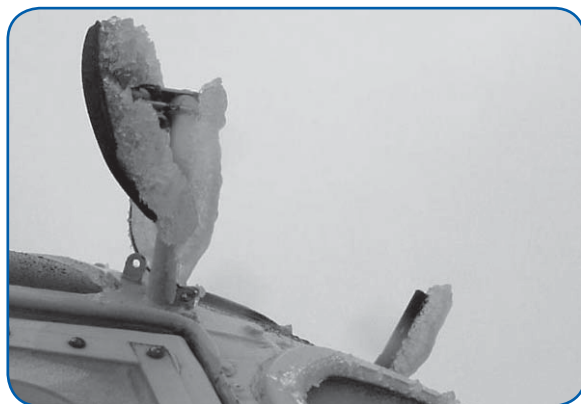
Accumulation de givre sur les rétroviseurs du Puma

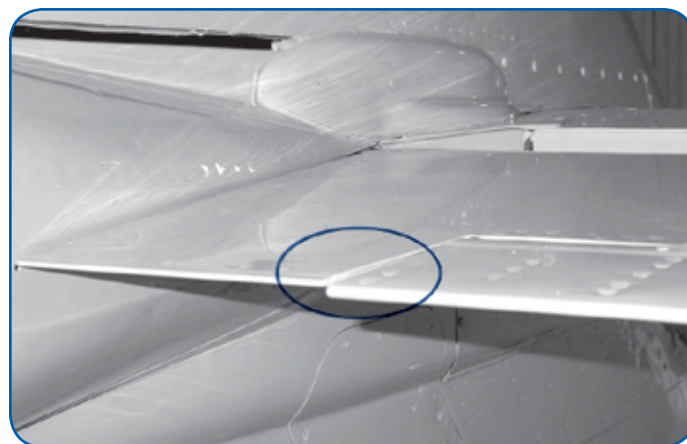
Rapport final n° A05O0112 du BST — Mauvais réglage des tabs du compensateur de profondeur

Le 2 juin 2005, un Raytheon 800XP effectue son premier vol après des travaux de peinture et de remontage par une entreprise de réparation d'aéronefs. L'avion décolle de Peterborough (Ont.) à destination de Buffalo (N.Y.) aux États-Unis. Pendant la montée initiale, alors que la vitesse indiquée avoisine les 190 kt (KIAS), l'équipage note un problème de compensation en piqué. La vitesse est maintenue au-dessous de 190 KIAS. L'équipage pilote manuellement et se déroute sur l'aéroport international Lester B. Pearson de Toronto (Ont.) pour pouvoir inspecter l'appareil. En approche sur Toronto, la gouverne de direction se met à vibrer puis se bloque. L'équipage déclare une situation d'urgence. L'avion se pose sans autre incident vers 13 h 48, heure avancée de l'Est (HAE). Une inspection révèle que les commandes du compensateur de profondeur sont mal réglées.

La zone encerclée met en évidence le volet compensateur avec la broche de réglage en place. Le volet compensateur devrait être au même niveau que la gouverne et non à 1/4 po en-dessous.

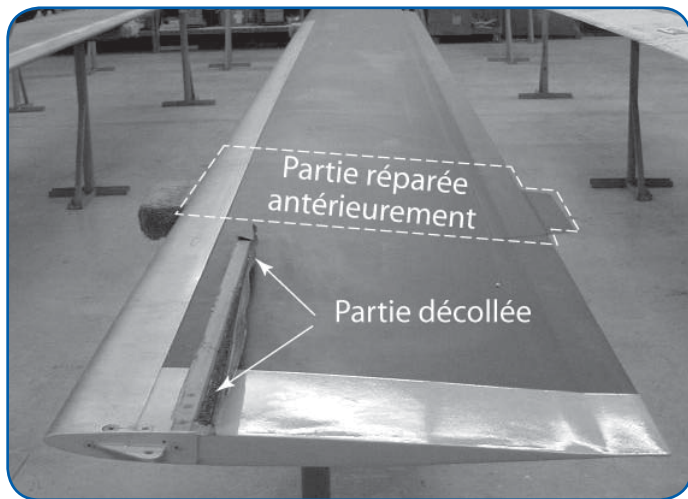
Une inspection après vol a permis d'établir que l'une des pales du rotor principal avait été endommagée. Une petite partie du revêtement, près de l'extrémité de la pale, derrière le renfort de longeron, sur l'intrados de la pale de rotor, s'était décollée. Le revêtement s'était soulevé et recourbé, mais il ne s'était pas détaché de la pale (voir la photo, page suivante). La partie décollée du revêtement mesurait 25 po sur 2 et se trouvait entre les références voilure 263 et 288. Au début de 2005, cette même pale avait été endommagée pendant que l'hélicoptère était stationné dans un hangar. On l'avait ensuite expédiée à un atelier autorisé de réparation de pales de rotor. Pendant le décapage de la peinture de la pale de rotor en prévision de sa réparation, on a décelé d'importantes piqûres de corrosion sur le revêtement d'intrados, entre les références voilure 243 et 262, tout juste du côté intérieur par rapport à l'endroit où le décollement s'est produit par la suite pendant le vol dont il est question ici. Comme la forme des piqûres dépassait les limites acceptables, l'atelier de réparation a proposé à Bell Helicopter une procédure de réparation et a reçu l'approbation de l'effectuer. Cette procédure de réparation incluait la dépose du revêtement endommagé et son remplacement par un renfort extérieur collé. On a également remplacé le volet compensateur du bord de fuite. La procédure de collage du revêtement à la partie intérieure a nécessité l'utilisation d'un dispositif constitué d'une vessie et d'une

couverture chauffante. Un tel dispositif assure un séchage approprié de l'adhésif grâce à l'application de chaleur et d'une certaine pression sur la partie réparée. On procède régulièrement à ce type de réparation pour réparer des pales de rotor endommagées. Le dispositif constitué d'une vessie et d'une couverture chauffante utilisé recouvrait la pale de rotor de son extrémité jusqu'à un point situé du côté intérieur par rapport à la partie réparée, ce qui englobait la partie qui s'est décollée pendant le vol du 10 juin. À la suite de cette réparation, la pale avait été en service pendant environ quatre heures de vol avant que le revêtement d'intrados au renfort de longeron ne se décolle entre les références voilure 263 et 288, pendant le vol dont il est question ici.

Revêtement d'intrados décollé de la pale du rotor et partie réparée (pale à l'envers)

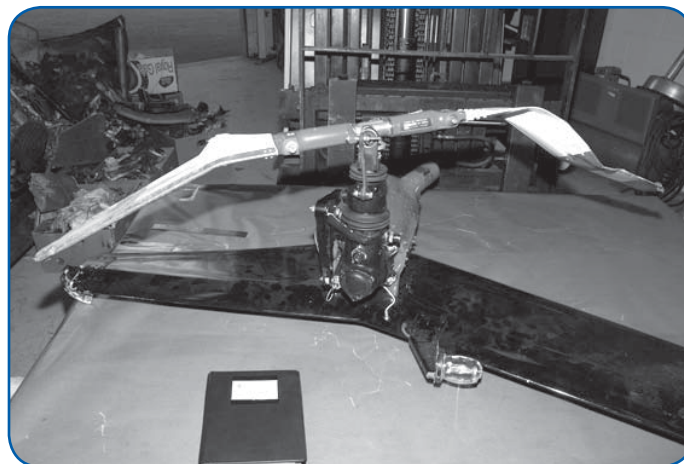
Les réservoirs carburant souples se sont rompus sous les forces d'impact, et un incendie s'est déclaré. L'équipe effectuant des levés géologiques a aidé le pilote à évacuer l'hélicoptère en flammes et lui a prodigué les premiers soins

Vue du rotor de queue lors de l'examen par les enquêteurs

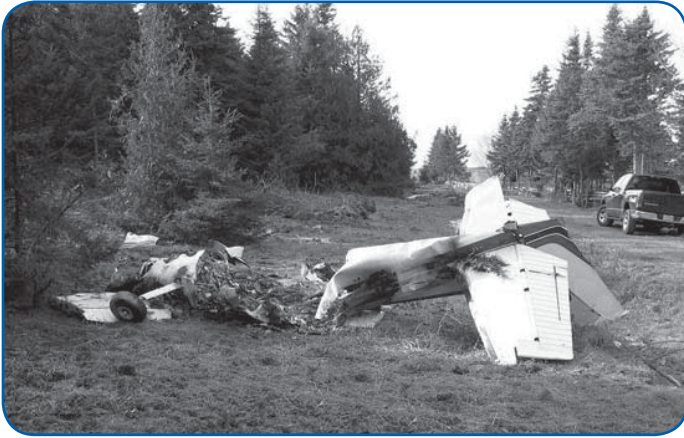
Le 5 novembre 2005, un Cessna 172M est nolisé par le ministère des Ressources naturelles et de la Faune du Québec pour effectuer un vol de surveillance de nuit des activités de braconnage. Le pilote et deux agents de protection de la faune sont à son bord. L'appareil décolle de l'aérodrome de Saint-Frédéric (Qc) vers 21 h 45, heure normale de l'Est (HNE), selon les règles de vol à vue (VFR). Peu de temps après le décollage, en raison de conditions brumeuses, le chef de l'opération à bord de l'appareil redéploie les équipes au sol vers un secteur situé plus au sud que la zone de surveillance prévue. L'appareil est porté manquant vers 23 h HNE. L'avion est retrouvé trois jours plus tard dans un bois situé à 7 NM au sud-ouest de l'aérodrome de Saint-Georges (Qc). Après avoir

percuté la cime des arbres, l'avion s'est écrasé sur le dos et a pris feu. Les trois occupants de l'appareil ont perdu la vie dans l'accident.

1. Le vol VFR de nuit s'est déroulé dans des conditions VFR marginales à une altitude inférieure à l'altitude minimale de franchissement d'obstacles (MOCA) pour le vol de nuit stipulée dans le *Règlement de l'aviation canadien* (RAC); l'appareil a percuté des arbres sans qu'il y ait eu perte de contrôle.

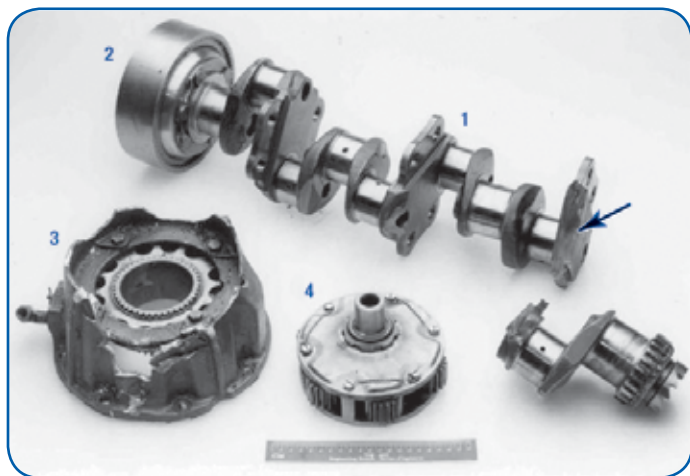
Rapport final n° A05O0258 du BST — Perte de maîtrise et impact avec le relief

Le 20 novembre 2005, le pilote de l'avion privé Ryan Aeronautical Navion B décolle de Burlington (Ont.) dans des conditions météorologiques de vol à vue (VMC) pour se rendre à un rassemblement d'aéronefs et un déjeuner à Brantford (Ont.) avec une escale à Guelph (Ont.) pour prendre un passager. Vers 12 h 30, heure normale de l'Est (HNE), le pilote et le passager montent à bord de l'avion pour effectuer le vol de retour à partir de Brantford. L'avion roule au sol puis décolle de la piste 23 à l'intersection de la voie de circulation Bravo et effectue la montée initiale sur le cap de la piste. Pendant la montée, le moteur tombe en panne, l'avion décroche et se met en vrille. Un seul appel Mayday est entendu sur la fréquence Unicom de Brantford. L'aile droite de l'avion touche le sol, l'avion fait la roue et finit sa course à 94 pi du point d'impact initial. Les occupants subissent des blessures mortelles. Aucun incendie ne se déclare après l'impact.

Morceaux du vilebrequin (1) et de la boîte de réduction reliant le moteur à l'hélice (2, 3 et 4). La défaillance, qui se trouve au congé de raccordement avant du coussinet de la bielle numéro six, est indiquée par la petite flèche.
