# SÉCURITÉ AÉRIENNE — NOUVELLES

Rapport d'accident majeur : un Bell 206B Jet Ranger s'écrase à Cranbrook (C.-B.)

TC-1003621

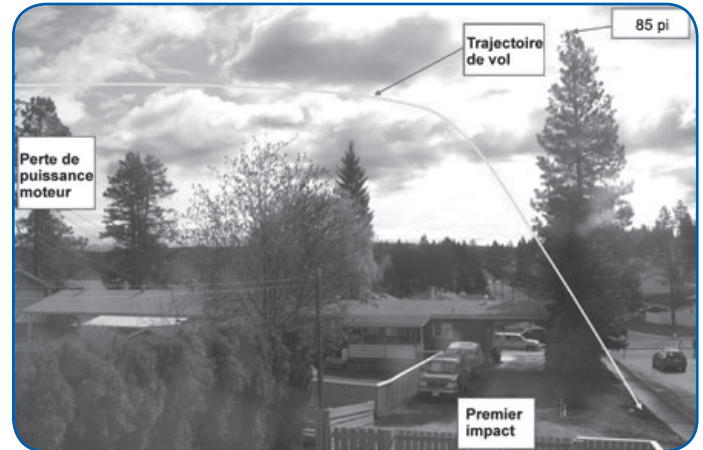
Les données télémétriques reçues de l'hélicoptère ont permis aux enquêteurs de recréer la trajectoire de vol, telle qu'illustrée ci-dessus.

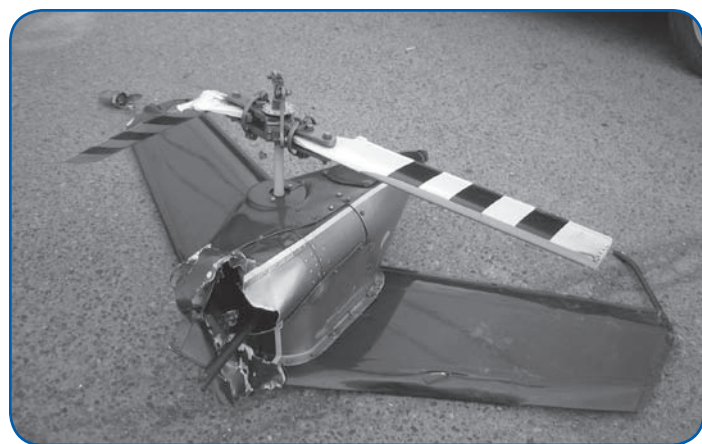
Cette photo illustre l'assemblage du rotor de queue au site de l'accident. Le rotor principal et le rotor de queue sont restés relativement intacts.

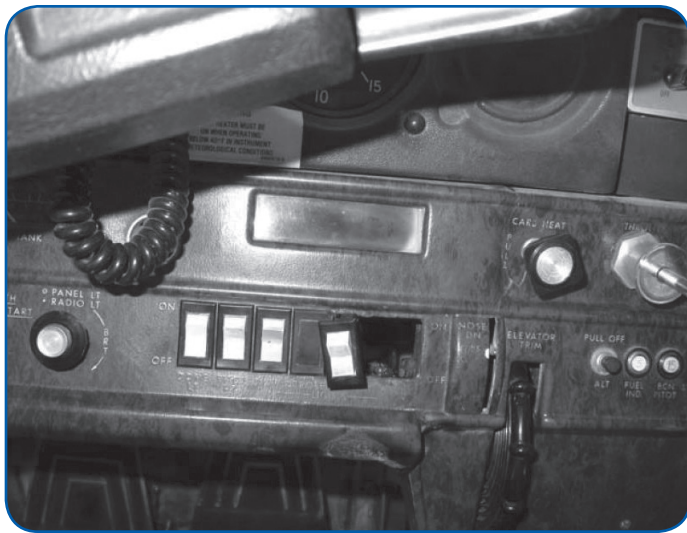
*Devant du tableau de bord*

Le BST a déterminé que l'interrupteur du phare d'atterrissage monté dans l'avion accidenté commandait un circuit qui lui imposait une charge supérieure à la capacité prévue. Par conséquent, il ne convenait pas au circuit qu'il commandait. La chaleur excessive produite par l'arc et l'oxydation dans l'interrupteur a affaibli la structure de l'interrupteur et le support des contacts, ce qui a fait tomber ou a exposé ces derniers. L'arc produit par les contacts a enflammé le résidu d'huile, ce qui a

enflammé la poussière accumulée à proximité et provoqué un incendie. La combustion a été alimentée par le tableau de bord en plastique. Le BST a précisé que des interrupteurs de phare d'atterrissage semblables ont été montés dans la plupart des avions Cessna de la série 100, ce qui augmente la probabilité qu'un incident semblable se produise. Le BST a publié deux avis de sécurité aérienne à la suite de son enquête.

Le BST a suggéré que Transports Canada (TC), en collaboration avec la FAA et l'avionneur, puisse vouloir prendre des mesures pour atténuer ou éliminer la menace d'incendie causée par l'utilisation d'interrupteurs c.a. dans le circuit c.c. du phare d'atterrissage des avions Cessna 152.

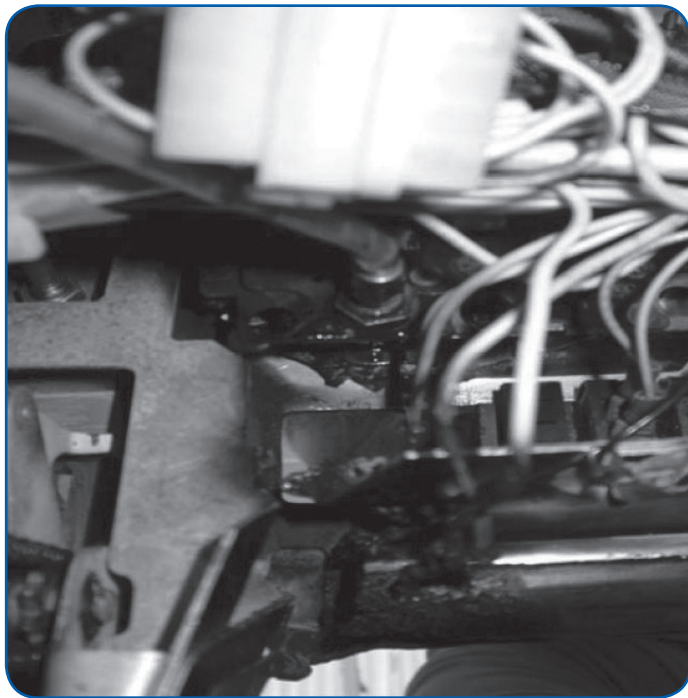
*Arrière du tableau de bord*

Les fils du circuit du phare d'atterrissage sont demeurés liés au contact, mais ils ont été endommagés par

l'incendie près de l'endroit où le contact entre dans l'interrupteur. Le contact était enduit du produit plastique entourant le boîtier et lors de l'examen de la surface, on a pu y voir des traces d'amorçage d'arc répété qui ont grandement rongé la surface du contact. L'amorçage d'arc dans l'interrupteur du phare d'atterrissage pourrait avoir fourni la source d'inflammation nécessaire au déclenchement d'un incendie. La poussière qui se trouvait sur l'interrupteur ainsi que le résidu huileux qui pouvait avoir suinté de la conduite de l'indicateur de pression d'huile située au-dessus de l'interrupteur peuvent avoir allumé l'incendie. L'huile aurait atteint son point d'éclair systématiquement lorsqu'elle a été mise en présence d'un amorçage d'arc, et elle aurait enflammé la poussière qui se trouvait à proximité. Des essais d'inflammabilité ont été menés sur une petite partie du tableau de bord en plastique en la mettant en présence d'une flamme nue. L'échantillon du tableau de bord a immédiatement pris feu et a dégagé des gaz qui se sont avérés plutôt nocifs à l'inhalation et qui pourraient mener à une incapacité du pilote s'il n'y avait pas de ventilation adéquate.

Selon la Circulaire d'information n° 43.13-1B, chapitre 11 (pages 11-17) de la Federal Aviation Administration (FAA) des États-Unis, les interrupteurs devraient avoir un facteur de réduction de 8, en raison de l'intensité initiale que doivent supporter les interrupteurs qui commandent les charges d'une lampe 28 V c.c. (lampe à incandescence). L'interrupteur de l'aéronef en question commande une lampe de 250 W dans un circuit alimenté par une tension de 28 V c.c., et il devrait pouvoir supporter une intensité nominale c.c. d'au moins 71 ampères. L'interrupteur de l'aéronef était

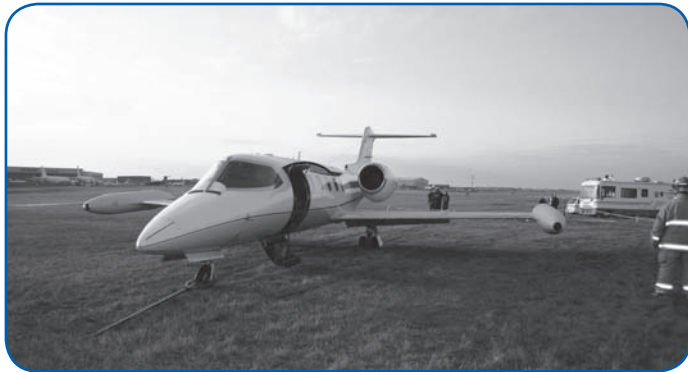
Le 26 novembre 2006, un avion Learjet 35A quitte Brunswick (Géorgie) aux États-Unis pour un vol sanitaire à destination de l'aéroport international Pierre-Elliott-Trudeau de Montréal (Qc). À bord de l'avion se trouvent les deux pilotes, deux infirmières navigantes et deux passagers. À 5 h 07, heure normale de l'Est, l'avion se pose sur la piste 06R à Montréal et sort en bout de la piste de 9 600 pi de longueur pour s'immobiliser à environ 600 pi au-delà de l'extrémité de piste sur un terrain gazonné. Le bord d'attaque de l'aile gauche et le fuselage de l'avion sont endommagés. Personne n'est blessé.

1. Un écrou « B » s'est desserré, ce qui a causé une fuite et vidé le liquide hydraulique pour empêcher les volets, les déporteurs, les inverseurs de poussée et les freins de roue de fonctionner normalement.
2. L'équipage n'a pas remarqué la fuite de liquide hydraulique et, par conséquent, n'a pas planifié un atterrissage sans les systèmes de freinage normaux, ni utilisé le système de freinage d'urgence.
3. Lorsque l'avion s'est posé, les volets étaient sortis à 20° seulement, les déporteurs ne se sont pas déployés parce qu'il n'y avait pas de pression hydraulique ni de pression d'air de relève, les inverseurs de poussée ne se sont pas déployés, le freinage normal n'a pas fonctionné, et le système de freinage d'urgence n'a pas été utilisé. Par conséquent, l'avion est sorti en bout de la piste.

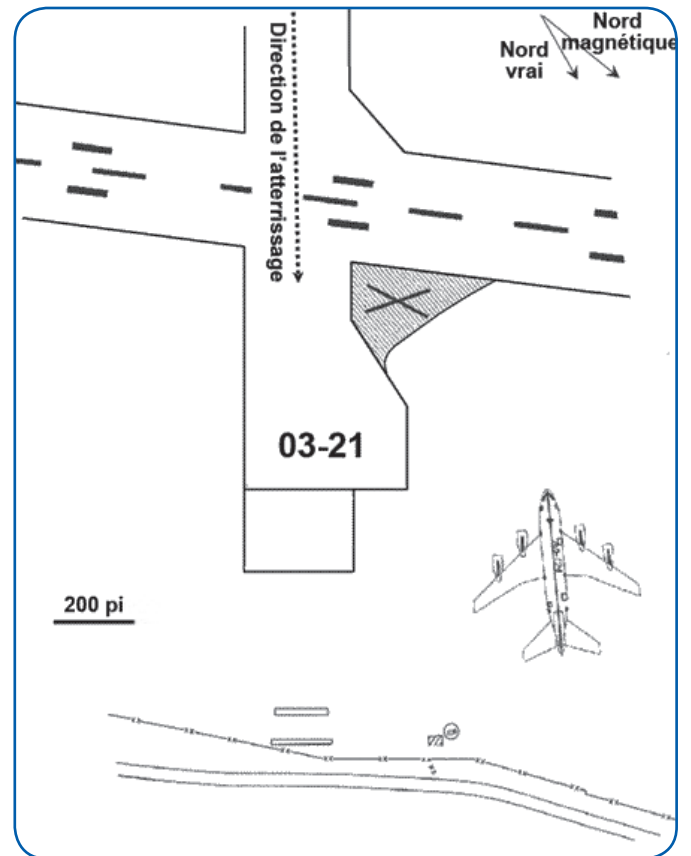
Position finale de l'avion

piste 03-21, près de l'extrémité départ, et s'immobilise à environ 480 pi de la chaussée, en sens opposé. Plusieurs feux de bord de piste sont brisés. Les neuf membres d'équipage et les dix passagers à bord sortent de l'avion indemnes. Les dommages subis par l'avion se limitent à des entailles dans les pneus.

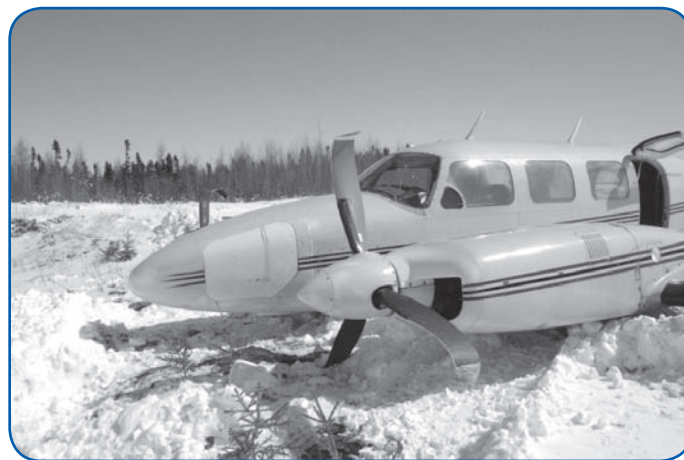
Le 9 avril 2007, un avion Piper PA31 quitte une piste gazonnée privée avec un pilote et un passager à bord pour un court vol vers l'aéroport de Cochrane (Ont.) afin de prendre un autre passager. Après avoir quitté Cochrane, le pilote se rend jusqu'à Moosonee et effectue une approche selon les règles de vol à vue de la piste 32. À environ 1,5 NM de la piste, le pilote commande la sortie du train et confirme que le train est sorti et verrouillé. Le passager qui est assis dans le siège de droite, un autre pilote de la compagnie, le confirme aussi verbalement. L'avion se pose normalement et le pilote rentre les volets et arrête la pompe d'appoint. Au moment où le pilote s'apprête à freiner pour ralentir et prendre la voie de circulation Bravo, le klaxon du train retentit et le train principal droit s'affaisse. Peu après, le train principal gauche et le train avant s'affaissent aussi. L'avion s'immobilise à environ 1 550 pi du seuil de la piste 32, du côté droit. Personne n'est blessé.

Aucune anomalie qui pourrait indiquer une défaillance mécanique ou un mauvais réglage du train d'atterrissage n'a été découverte. Puisque le train ne peut être rentré

que lorsque les verrous trains sortis sont déclenchés pendant la séquence de rentrée, il est probable que, en raison du jeu au niveau du levier de commande de train et de la facilité avec laquelle il pouvait être remonté, le levier de commande de train a été placé par inadvertance au-dessus du verrou à solénoïde avant que l'avion repose sur ses roues et a été suffisamment repoussé vers le haut au moment de la course à l'atterrissage pour amorcer la séquence de rentrée du train.

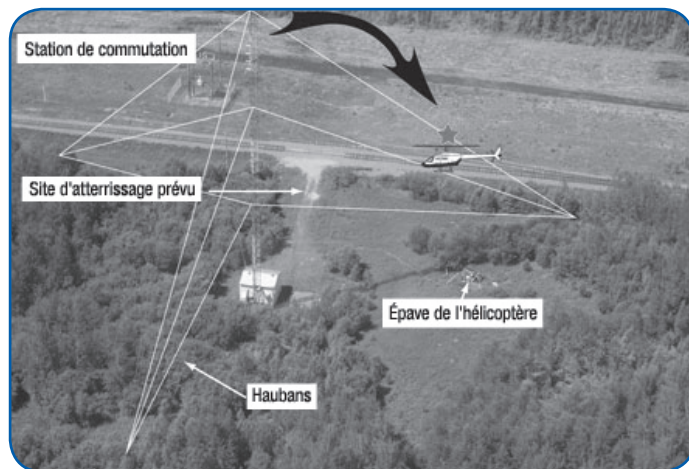
Lieu de l'accident

Pendant l'examen du contacteur, on a constaté la présence d'un dépôt de poudre noire, et le contacteur était grippé à l'intérieur du carter. Par conséquent, il n'y a jamais eu contact électrique, et l'ELT ne s'est pas déclenchée. Cette ELT était bien fixée et située au bon endroit dans le poste de pilotage de l'hélicoptère, conformément aux règlements en vigueur, mais la force d'impact de l'écrasement était orientée dans une direction qui n'aurait pas favorisé le déclenchement du contacteur, même si ce dernier avait été en bon état de fonctionnement. La défaillance de l'ELT n'a pas nui aux opérations de sauvetage des trois personnes blessées, car un téléphone se trouvait à proximité du lieu de l'accident, dans la tour de télécommunications.

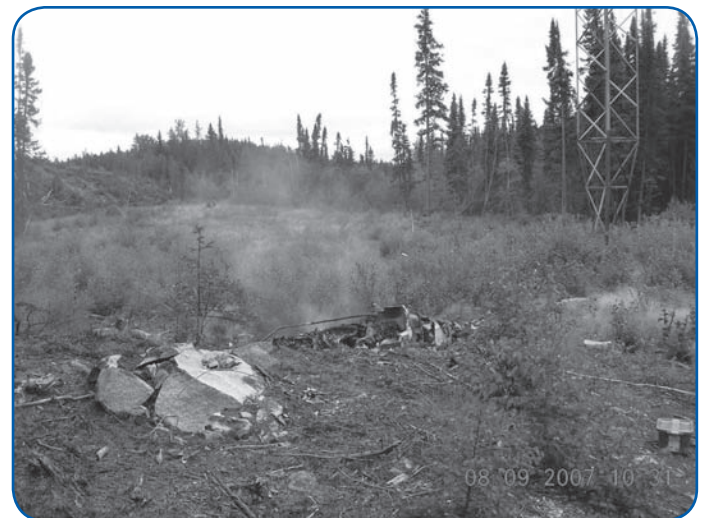
Épave de l'hélicoptère près du pylône 63

Le 9 août 2007, un hélicoptère Bell 206L-3 transporte un monteur de lignes vers le pylône 63 de la ligne de transport d'électricité Sheridan, près de Cranberry Portage (Man.). Alors que l'hélicoptère est en vol stationnaire près du pylône, l'atterrisseur à patins accroche le câble supérieur. L'hélicoptère percute le pylône et s'écrase sur l'emprise de la ligne de transport voisine du pylône. L'hélicoptère est considérablement endommagé par l'impact et l'incendie; le pilote et le passager subissent des blessures mortelles. L'accident se produit pendant les heures de clarté à 9 h 03, heure avancée du Centre.

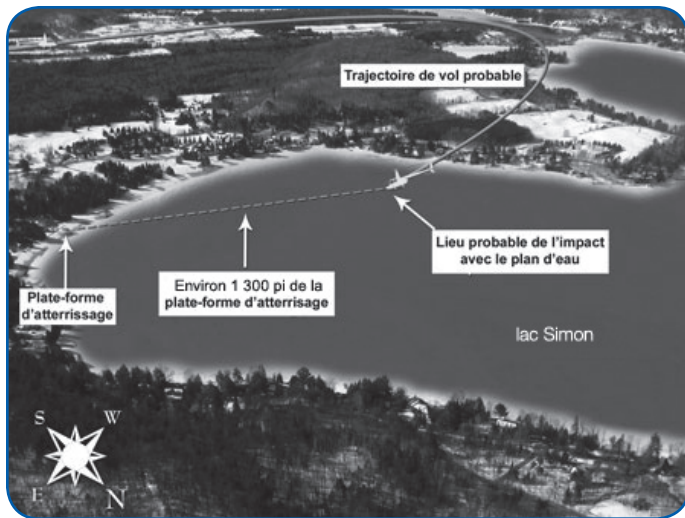
Trajectoire de vol probable de l'hélicoptère Robinson R44 avant l'impact avec le plan d'eau

1. Alors que le pilote avait la maîtrise de l'hélicoptère, il est probable que l'illusion du trou noir a fait que le pilote a, à son insu, exploité l'hélicoptère à une hauteur inférieure à la trajectoire d'approche prévue, et l'hélicoptère a heurté le plan d'eau bien avant d'atteindre l'aire d'atterrissage.
2. L'hélicoptère s'est approché de la plate-forme d'atterrissage au-dessus de l'eau et a heurté la surface du lac; après l'impact, les occupants ont dû évacuer l'appareil dans des eaux dont la température avoisinait le point de congélation, ce qui les a rendus vulnérables à l'hypothermie.

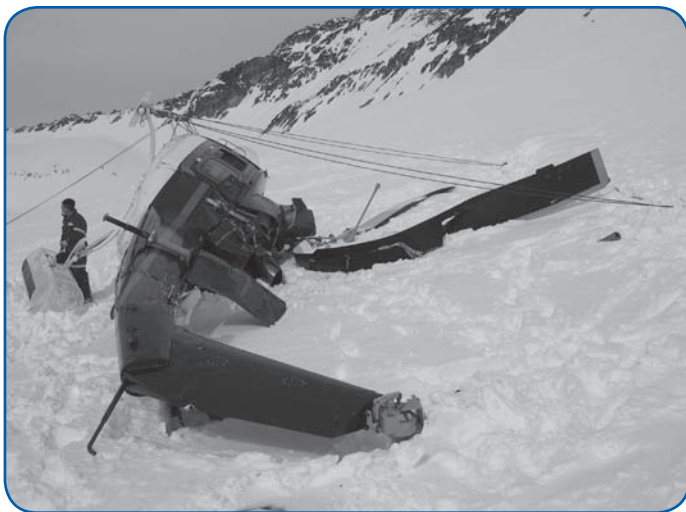
— Le 22 mars 2010, le pilote d'un **hélicoptère Bell 212** participant à des opérations d'hélicoptère s'est, semble-t-il, retrouvé dans des conditions de voile blanc alors qu'il essayait de se poser sur un relief montagneux pour laisser descendre des skieurs à 20 mi à l'ouest du ranch White

Saddle, près d'Alexis Creek (C.-B.). L'hélicoptère a dérivé à l'écart du lieu d'atterrissage, le rotor principal a heurté une pente enneigée et l'appareil s'est renversé sur le flanc droit. Le pilote a été légèrement blessé, mais aucun des dix passagers ne l'a été. *Dossier n° A10P0073 du BST.*

*L'exploitant a pris des mesures de suivi extensives, tout en réalisant qu'il avait déjà en place la plupart des éléments de sécurité majeurs, tels que les normes, les procédures normalisées, et la formation fondée sur la compétence. Il a donc mis l'accent sur les facteurs humains afin d'éviter qu'un tel accident se répète.*
