NUMÉRO 2/2022

SÉCURITÉ AÉRIENNE — NOUVELLES

TP 185F

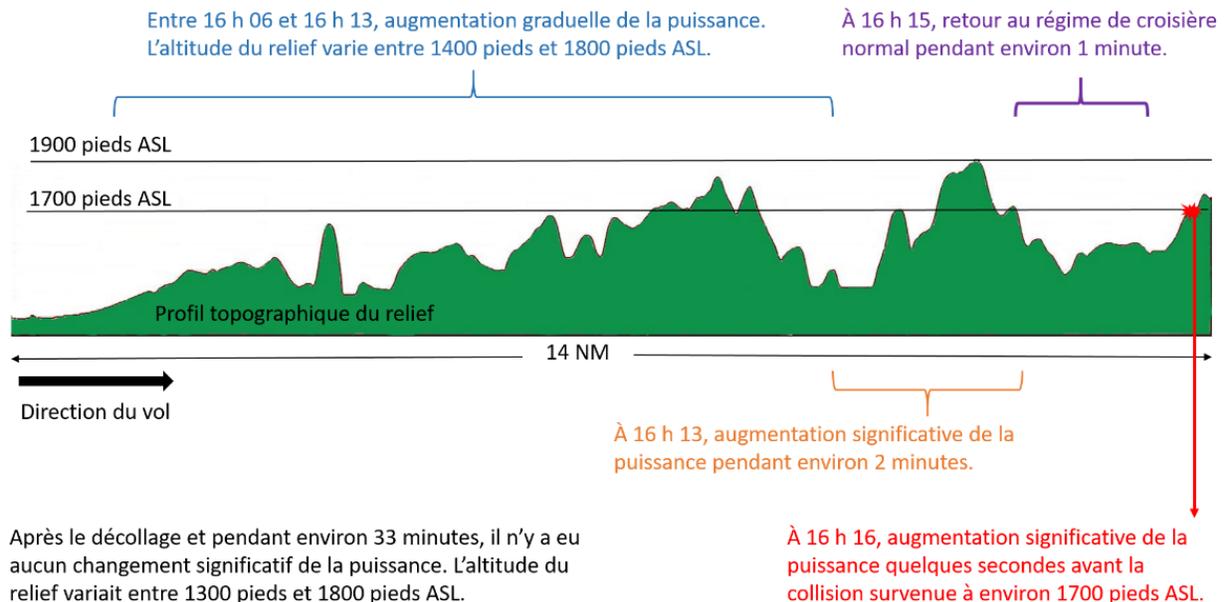
En se basant sur le trajet estimé en ligne droite et en comparant les données du système d'enregistrement et de surveillance des paramètres moteur, les vitesses-sol estimées et la topographie, on remarque une corrélation entre la manipulation de la manette des gaz et la topographie du relief (Figure 2). On remarque aussi que l'altitude de l'aéronef par rapport au relief a diminué au fur et à mesure qu'il progressait.

Figure 2. Corrélation entre le profil topographique du relief et les paramètres de puissance (Source : BST)

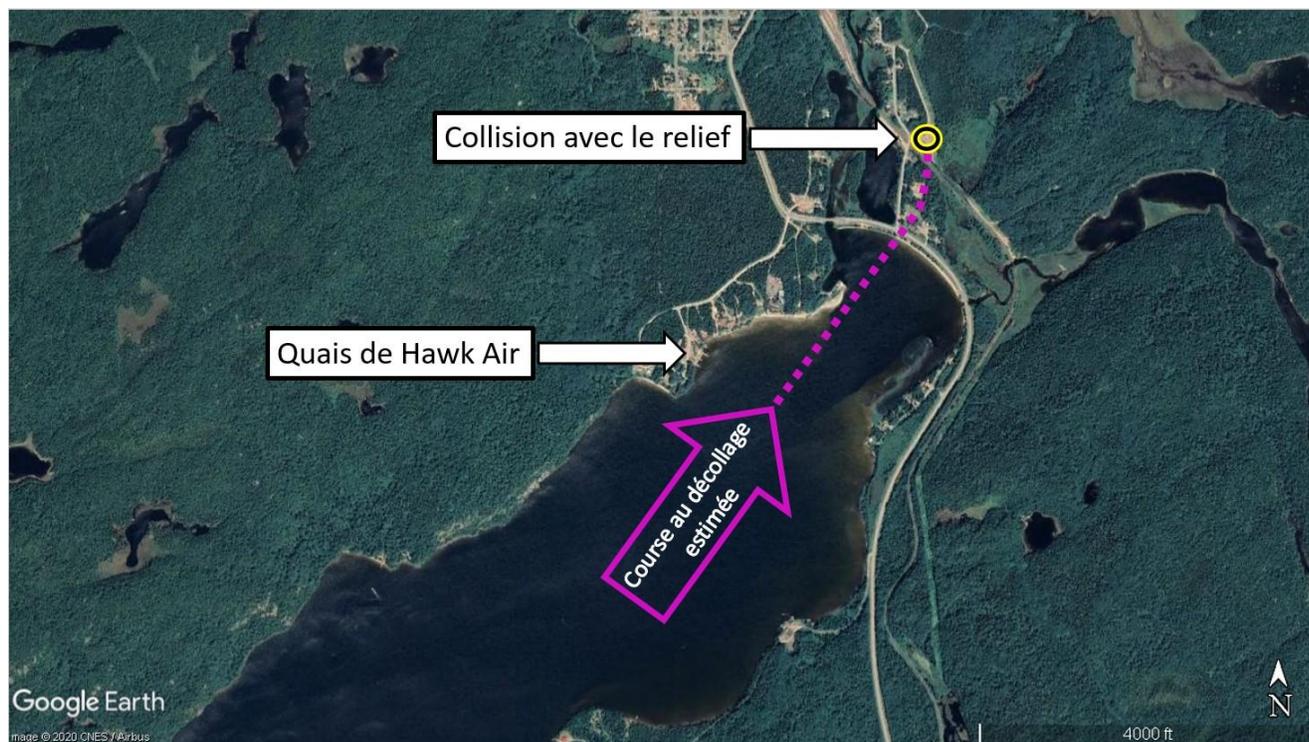
À 8 h 53, l'aéronef est entré en collision avec le relief à côté d'un poste hydroélectrique, tout près du village de Hawk Junction. Le pilote et le passager ont subi des blessures mortelles. L'aéronef a été détruit, mais il n'a pas pris feu, malgré une fuite importante de carburant. Lors de l'impact, la radiobalise de repérage d'urgence (ELT) s'est déclenchée, et le signal a été reçu par le centre conjoint de coordination de sauvetage à Trenton (Ontario).

Figure 1. Vue du lieu de l'événement, avec une ligne mauve pointillée montrant la trajectoire estimée (Source : Google Earth, avec annotations du BST)

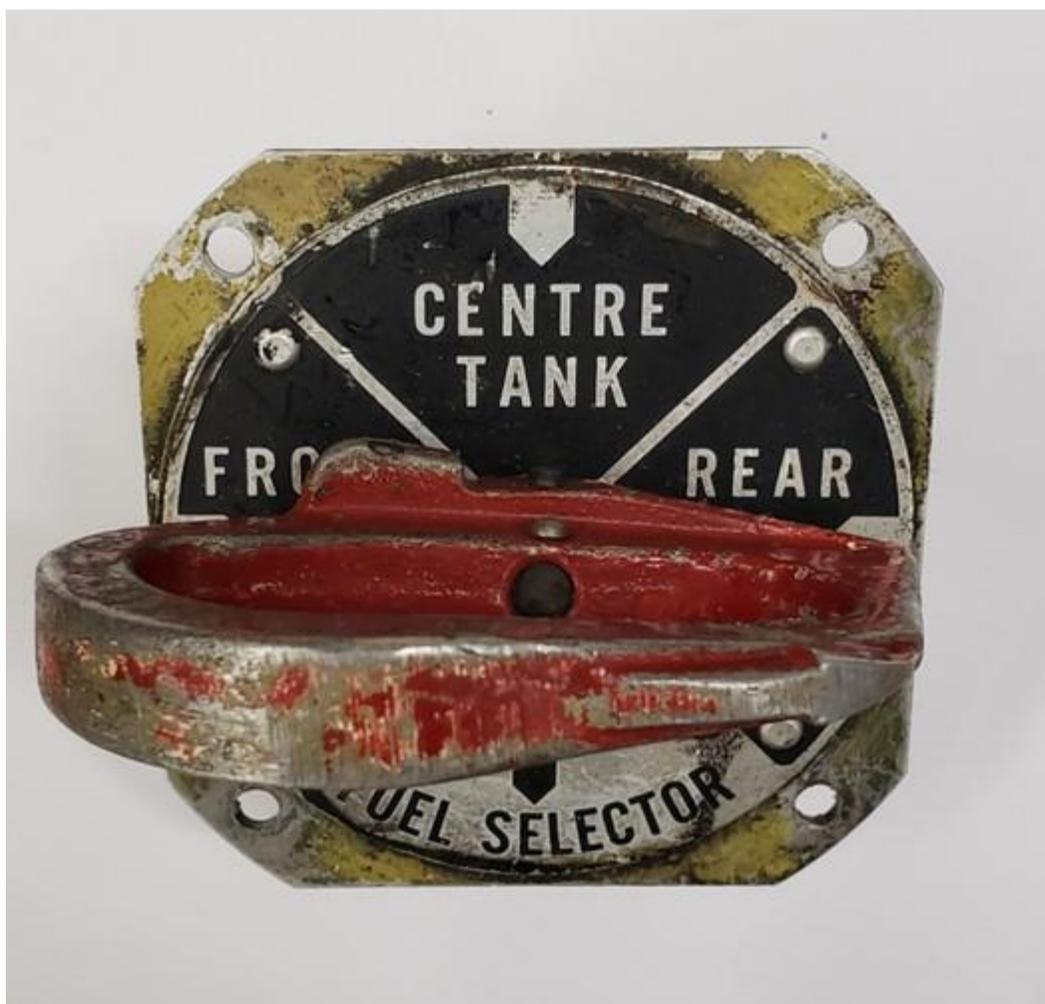
Figure 2. Sélecteur de carburant de l'aéronef en cause, avec le réservoir arrière sélectionné (Source : BST)

Les réservoirs de carburant avant et central étaient fissurés, et du carburant fuyait de l'aéronef peu de temps après l'impact. Le réservoir de carburant arrière n'était pas endommagé et ne contenait aucune trace de carburant. L'examen du circuit carburant sur place n'a dévoilé aucune présence de carburant dans le robinet sélecteur, les conduites de carburant menant au moteur et la cuve à niveau constant de carburateur. Le circuit carburant en aval du robinet sélecteur, jusqu'au carburateur, a été endommagé par l'impact, et du carburant s'est écoulé de l'épave.

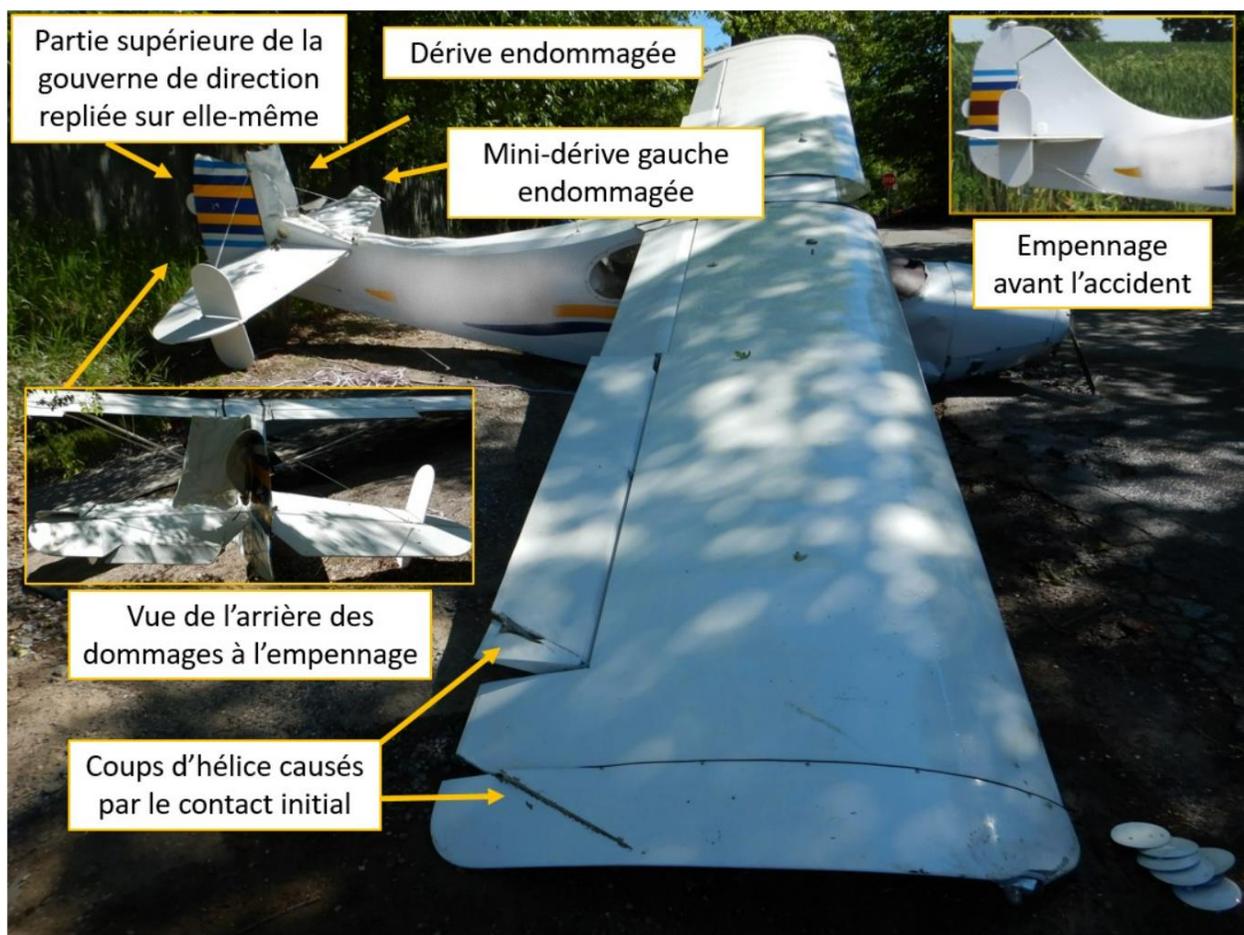
Le Champion a subi des dommages à l'empennage, a amorcé un virage en descente vers la gauche, a percuté la surface de l'eau et s'est renversé. Le pilote est sorti de l'aéronef et a été secouru par des plaisanciers qui se trouvaient à proximité. Le pilote a subi des blessures légères.

Figure 2. Dommages subis par le Champion (Source de l'image principale et de l'image dans la fenêtre découpée de l'empennage endommagée : BST. Source de l'image dans la fenêtre découpée de l'empennage avant l'accident : tierce partie, avec permission)

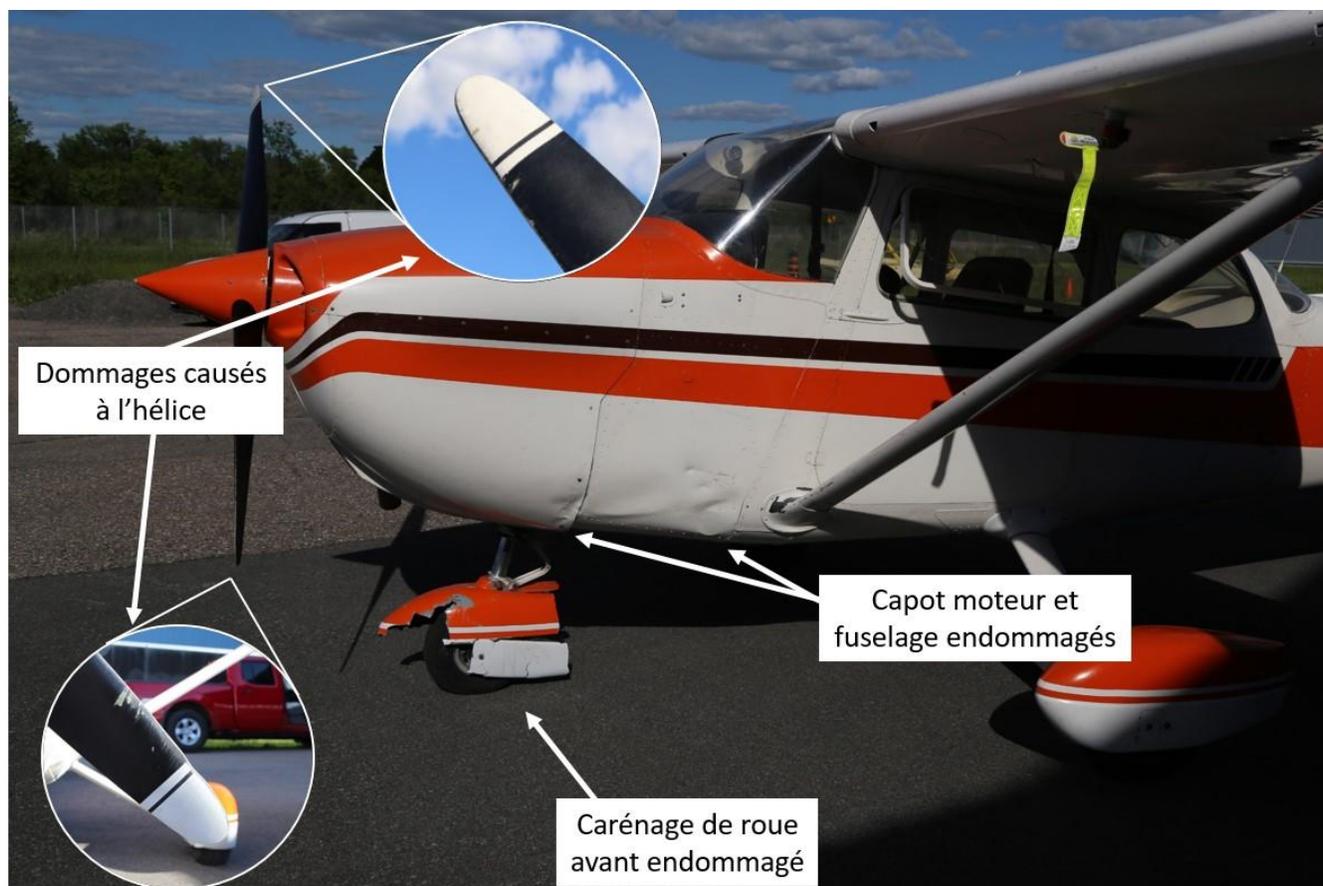
Les dommages causés au Cessna ont consisté en quelques stries et marques de peinture sur les deux pales de l'hélice, en dommages au carénage de roue avant et en quelques dommages au capot moteur gauche et à la partie inférieure gauche du fuselage, immédiatement derrière la cloison pare-feu (Figure 3). Les dommages n'ont entraîné aucun problème de maîtrise de l'aéronef pour le pilote.

Figure 3. Dommages subis par le Cessna (Source : Service de police d'Ottawa, avec annotations du BST)
