NUMÉRO 3/2023

SÉCURITÉ AÉRIENNE — NOUVELLES

Rapport final du BST A22C0082 — Collision avec un obstacle

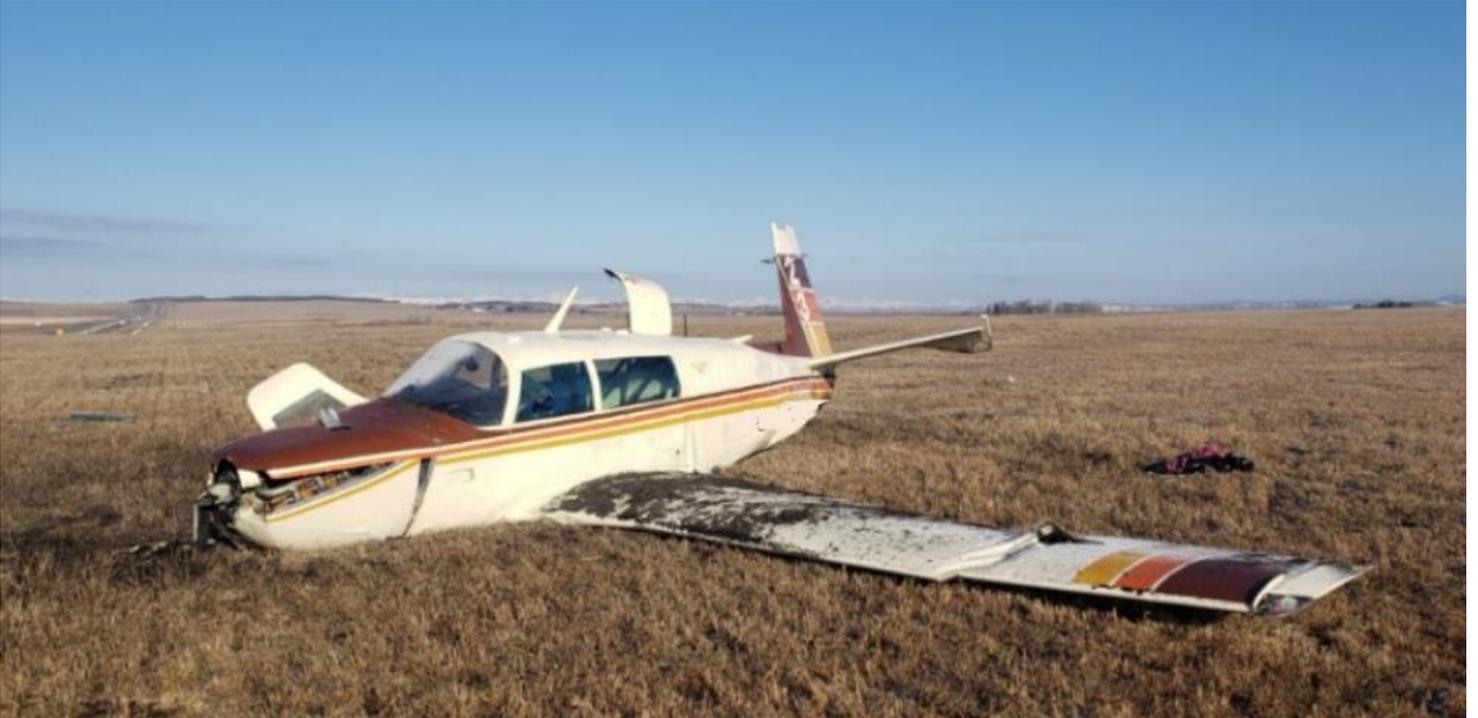
L'aéronef est entré en collision avec le talus d'un fossé du côté nord des voies en direction ouest de la route Transcanadienne. Il a percuté le sol dans une assiette en piqué inclinée à droite, est passé à travers une clôture de barbelés et s'est immobilisé 68 pi au nord du fossé, face au sud (figure 2).

Figure 2 : Lieu de l'accident (vue vers le nord-ouest) (Source : BST)

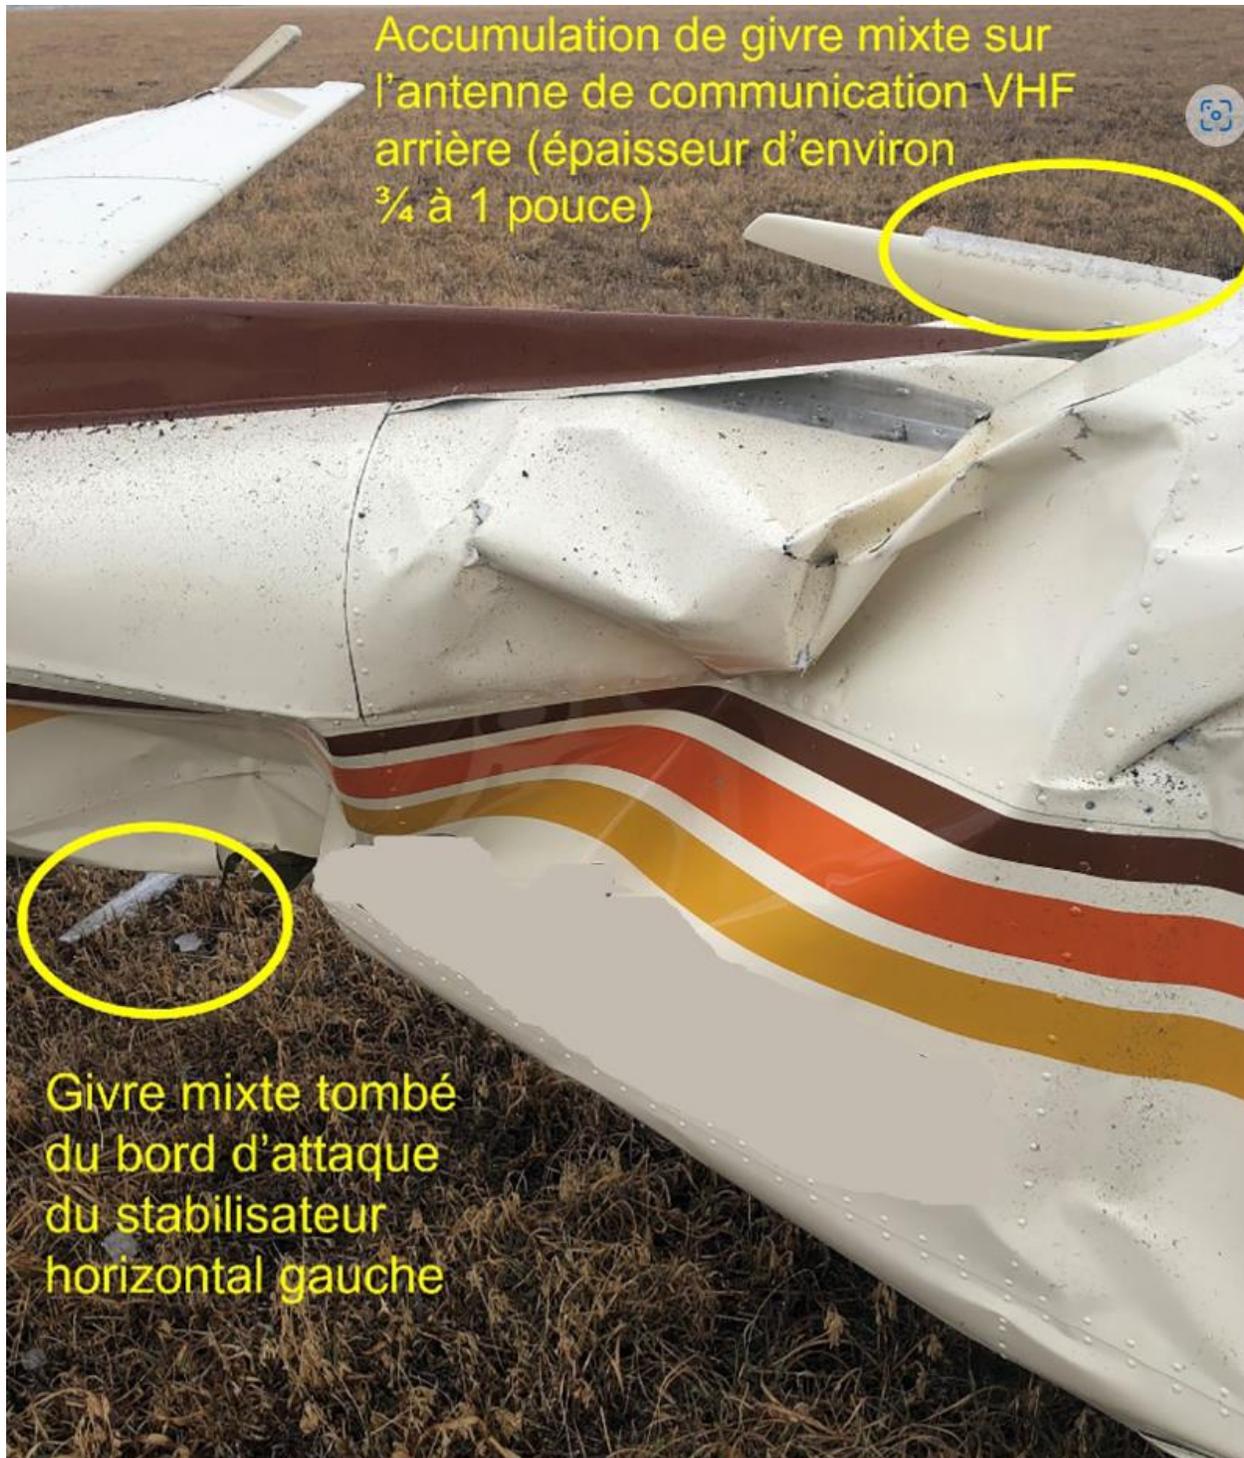
Figure 3 : Accumulation de givre mixte sur l'antenne de communication très haute fréquence (VHF) arrière (Source : Gendarmerie royale du Canada, avec annotations du BST)

Des agents de la Gendarmerie royale du Canada (GRC) du détachement de Cochrane sont intervenus peu après l'accident. Plusieurs photos de l'extérieur de l'aéronef ont été prises et transmises au BST. Les photos montraient une accumulation de givre mixte sur l'antenne de communication très haute fréquence (VHF) arrière, les bords d'attaque du stabilisateur horizontal et le bord d'attaque de l'aile gauche (figures 3 et 4).

L'enquête a permis d'estimer que l'accumulation de givre mixte sur l'antenne de communication VHF était d'une épaisseur de $\frac{3}{4}$ à 1 po.

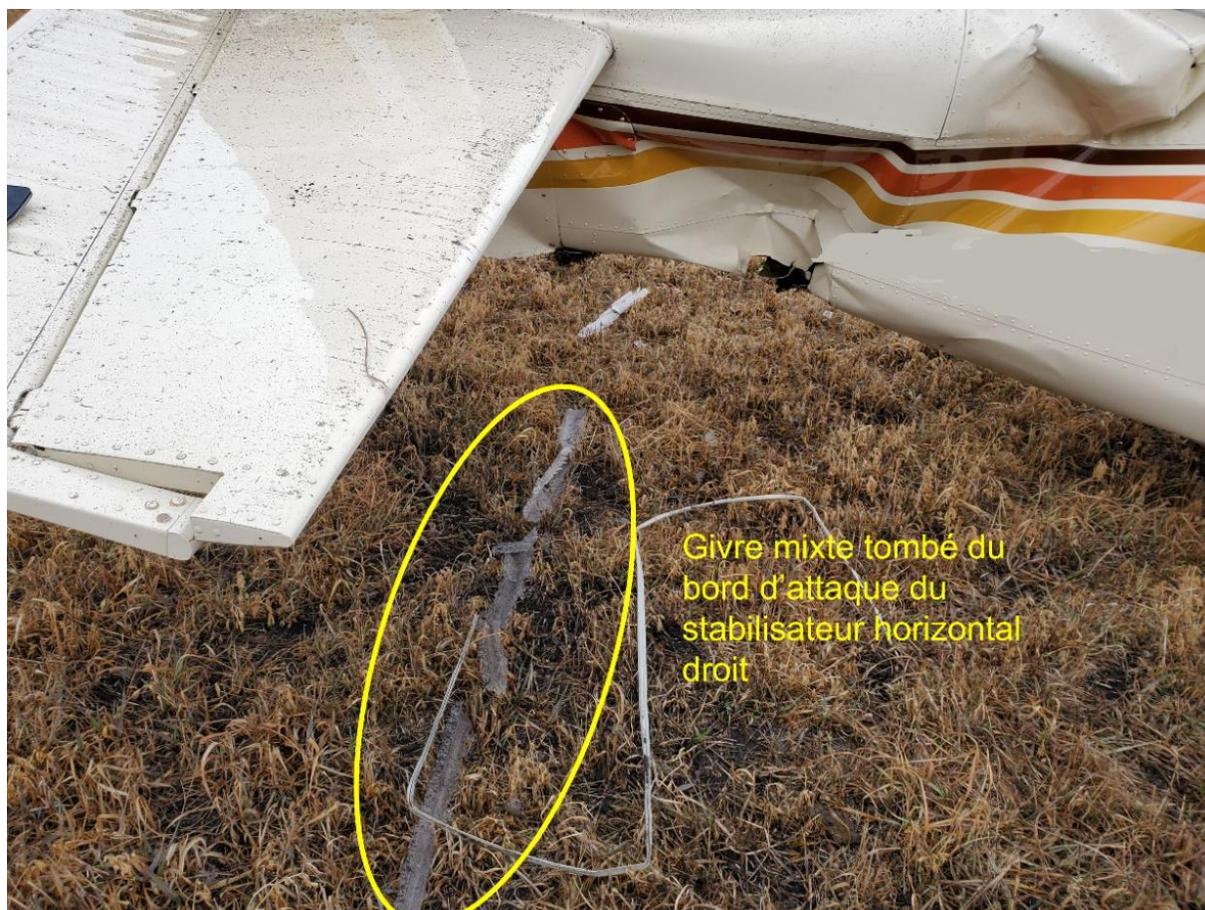
*Figure 4 : Givre mixte sur le stabilisateur horizontal
(Source : Gendarmerie royale du Canada, avec annotations du BST)*
