# Résumé de recherche - Évaluation et analyse des batteries au lithium ionique non conformes aux normes selon les tests du manuel UN 38.3

*Direction générale du transport des marchandises dangereuses | Division de la recherche scientifique*

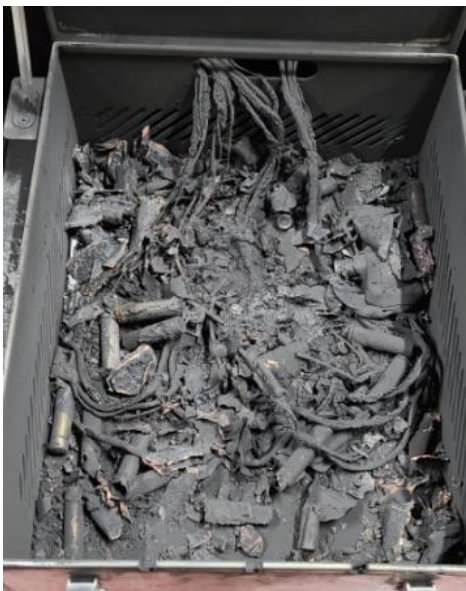
Lors de défaillances de BLI déclenchant un incendie ou une explosion, il était typique de voir une variation brusque de tension et une chute de courant au moment de la défaillance. La figure 1 illustre des batteries de l'ensemble B2 après l'extinction de l'incendie et le dégagement de la fumée, révélant l'étendue de la défaillance, y compris les éléments de batterie carbonisés ou autrement recouverts de débris.

Figure 1. Les conséquences d'un incendie et d'une explosion d'une batterie de l'ensemble B2 pendant le test de surcharge T.7
