Sécurité des véhicules automobiles
Renseignements : 1-800-333-0371

Evenflo Symphony, Snugli All-in-One, Momentum, SureRide et Titan 65 –
Remplacement de la vis de fixation du mécanisme de réglage avant central

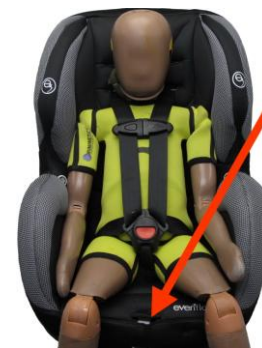
Figure 1. Emplacement du mécanisme de réglage avant central

Le mécanisme de réglage avant central, qui se trouve sur le devant du siège, permet d'ajuster la longueur et la tension du harnais du siège d'auto lorsqu'un enfant est assis dans le siège. La vis de fixation du mécanisme de réglage avant central fixe le mécanisme à la coque du siège. La vis de fixation du mécanisme de réglage avant central est située au bas du mécanisme sous la sangle de réglage du harnais, tel qu'illustré sur l'image ci-contre.
