NUMÉRO 3/2022

# SÉCURITÉ AÉRIENNE — NOUVELLES

TP 185F

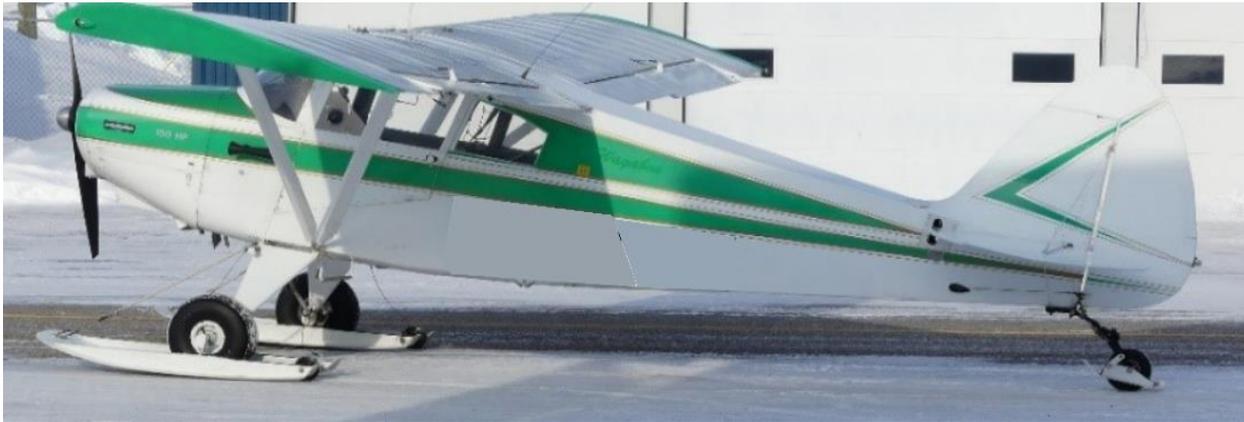
Figure 2. Photo de l'aéronef à l'étude (Source : copropriétaire de l'aéronef)

Le Wag-A-Bond est un aéronef de construction amateur. L'aéronef à l'étude a été construit en 2011 et a reçu un certificat spécial de navigabilité le 15 novembre 2012. L'aéronef était monté sur roues et skis (Figure 2).
