No. N°	AL-2004-06	1/2
Date	2004-11-05

SERVICE DIFFICULTY ALERT

AIRBUS A330 Main Landing Gear SM9 Pin Retention Bolt

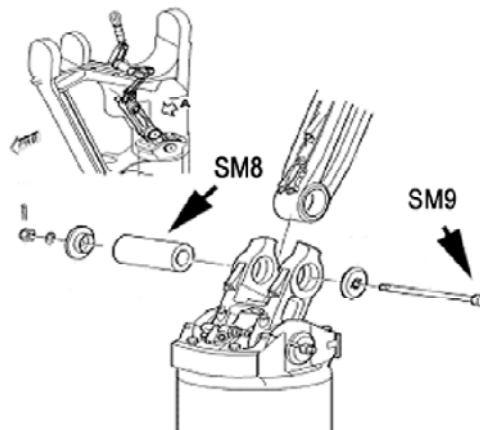
During the disassembly of the right main landing gear for a routine seal change, the SM9 pin retention bolt, CMM 32-12-02-51-50, was sheared at the bolt head. The bolt, P/N NAS6605D136, retains the pin end caps. After a detailed examination, further damage on the piston was discovered as well as 50% chrome loss on pin SM8.

Pin SM8 UNI 32-10-1337
Chrome Damage (rotated 180°)

Goupille SM8 UNI 32-10-1337
montrant du chrome endommagé
(pivotée de 180°).

Transport Canada strongly recommends operators of this model aircraft inspect the main landing gear retention bolt at their earliest convenience.
