No.		1/2
N°	AV-2006-04	
Date	2006-05-30

SERVICE DIFFICULTY ADVISORY

DEHAVILLAND TWIN OTTER DHC 6-300 NOSE WHEEL STEERING COLLAR FRACTURE

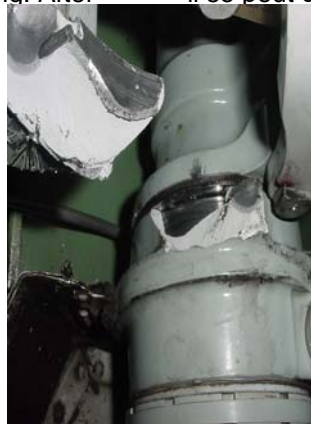
Those facilities that overhaul the steering actuator, safety lock wire the housing end of the assembly. The rod end of the unit is usually left unlock wired and adjusted in accordance with the MM. This may imply that only the rod end is adjustable, but actually, the lock wired housing end of the steering actuator is also adjustable during installation. Maintenance personnel may be following the MM and adjusting only the rod end side of the actuator. Following the MM procedures from start to finish may indicate a necessity to adjust, not only the rod end, but the housing end of the steering actuator. When the MM is followed from start to finish, the travel limits are adjusted so that the actuator will not contact the cylinder at either end of its travel.

End cap nut
Écrou du capuchon

À défaut d'un bon réglage, cette région va entrer en contact avec le cylindre extérieur
