Nouvelles

Numéro 3/2004

Chevauchement de conditions VFR de nuit et IFR

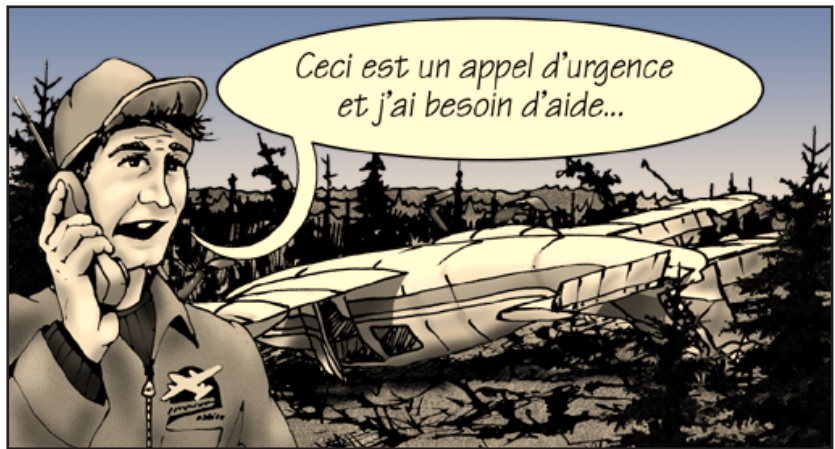
Le 17 août 2003, M. Laplante et un ami volaient dans le Nord du Labrador à bord d'un Cessna 172 monté sur flotteurs, dans le but d'aller explorer des fjords et des lacs et de rencontrer deux autres amis, qui prenaient place à bord d'un autre appareil, à un point de rendez-vous où ils devaient passer quelques jours à faire du camping et du pilotage. Étant arrivé tôt au point de rendez-vous, M. Laplante et son ami ont décidé d'effectuer un petit vol d'une distance de 10 à 12 mi vers le nord jusqu'au lac Kangalaksiorvik afin d'y filmer des scènes de la vie sauvage. Ils ont amerri en toute sécurité sur le lac et ils ont filmé des phoques d'eau douce et autres animaux sauvages. Malheureusement pour eux, les vents se sont mis à augmenter sérieusement d'intensité, et les vagues rendaient plus difficile la manœuvre de l'hydravion. Pendant que le pilote tentait de replacer l'appareil face au vent pour le décollage, un flotteur s'est enfoncé dans l'eau et, très peu de temps après, l'hydravion s'est retourné dans une zone peu profonde, en

laissant tout juste le temps aux occupants de sortir de l'appareil et de gonfler leurs gilets de sauvetage.
