SÉCURITÉ AÉRIENNE — NOUVELLES

Rapport final n° A15Q0126 du BST — Perte de maîtrise en direction et collision avec le terrain

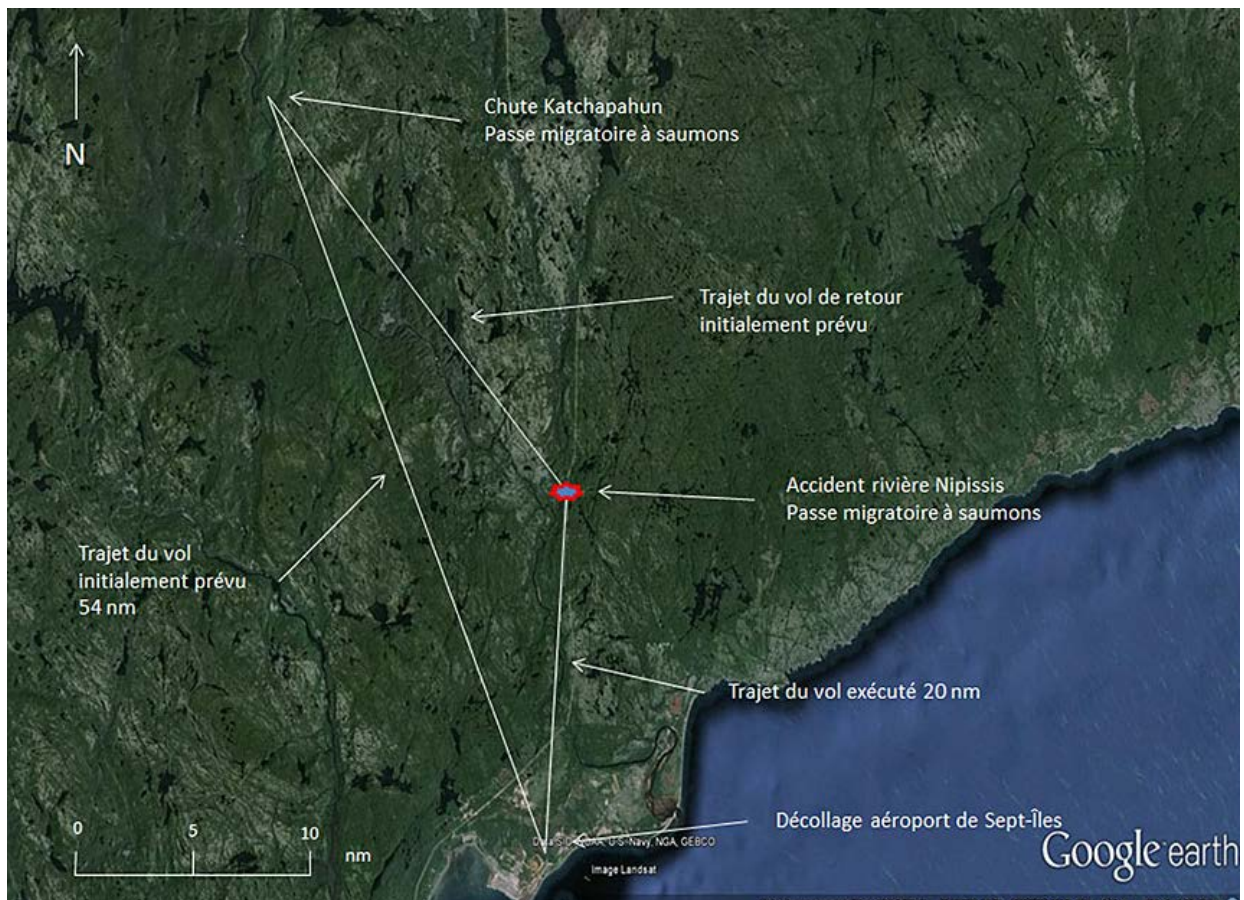
Figure 1. Trajectoire de l'hélicoptère (Source : Google Earth, avec des annotations du BST)

Le 2 septembre 2015, un Bell 206B effectuait un vol au départ de l'aéroport de Sept-Îles (CYZV) (Qc) avec un pilote et quatre passagers à bord. Le vol avait pour but d'inspecter une passe à saumons à environ 20 NM au nord de Sept-Îles. Au cours de l'approche finale, à quelques pieds du sol, l'hélicoptère a amorcé une rotation intempestive vers la droite et, après quelques tours, s'est écrasé lourdement du côté avant droit sur un rocher. L'accident s'est produit vers 9 h 40¹. Le passager qui occupait le siège avant gauche et la passagère qui occupait le siège arrière central ont subi des blessures mortelles. Le pilote et les deux autres passagers, qui occupaient les sièges arrière gauche et droit, ont subi des blessures graves. La radiobalise de repérage d'urgence de 406 MHz s'est déclenchée à l'impact. Un incendie a pris naissance dans la tuyère du moteur, mais les gens sur place l'ont éteint immédiatement.

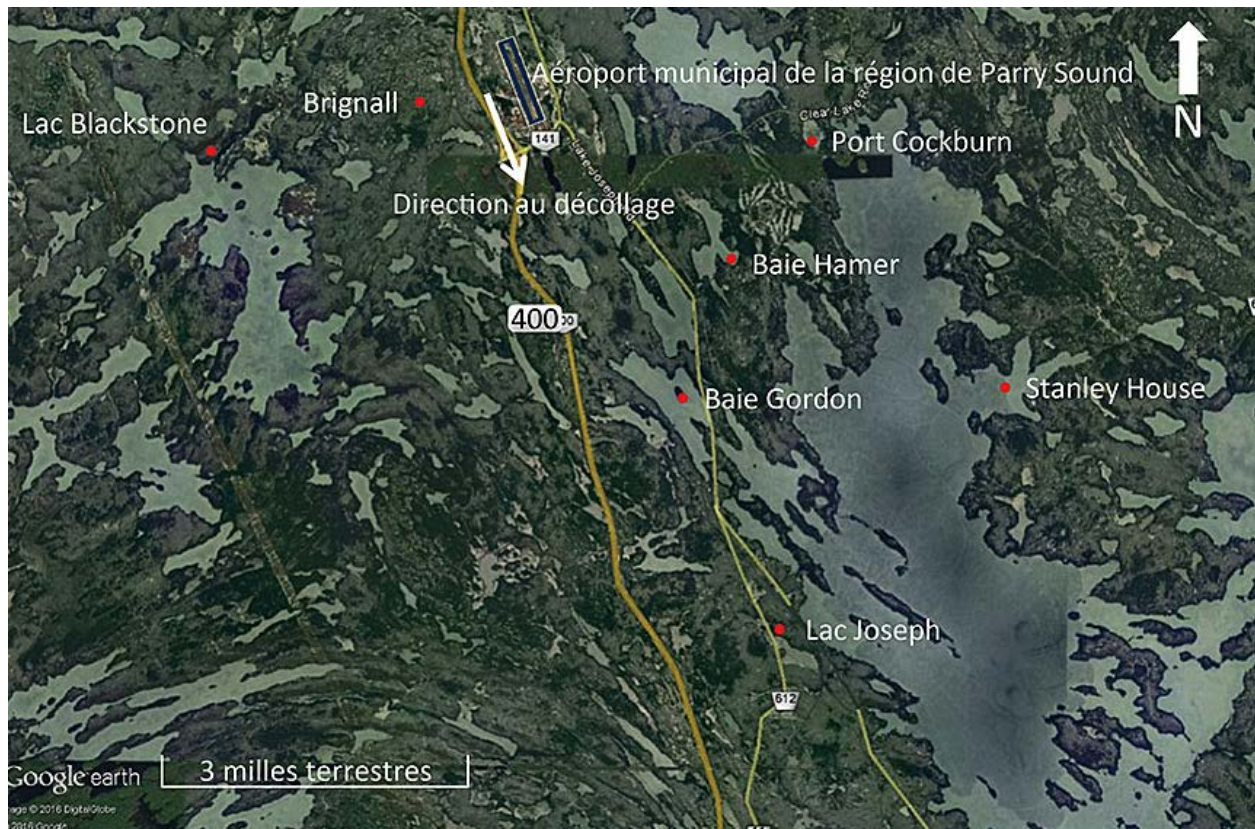
Figure 2. Aéroport de départ et ses environs (Source : Google Earth avec annotations du BST)

Le pilote pouvait s'attendre à voir le sud de l'aéroport éclairé par un peu de lumière artificielle (par exemple, provenant des chalets et de la circulation sur l'autoroute 400), mais la zone à l'ouest de l'autoroute 400, qui est la direction vers laquelle l'aéronef avait viré après le décollage, présentait un éclairage artificiel limité.

La lumière ambiante produite par le dernier croissant de lune au cours de sa phase décroissante (représentant moins de 4 % de son disque visible) devait être faible. La nouvelle lune a eu lieu le 11 novembre 2015, soit deux jours après l'événement. D'autres pilotes qui étaient en vol à proximité de CNK4 ce soir-là ont indiqué que l'horizon n'était pas visible vers l'ouest.

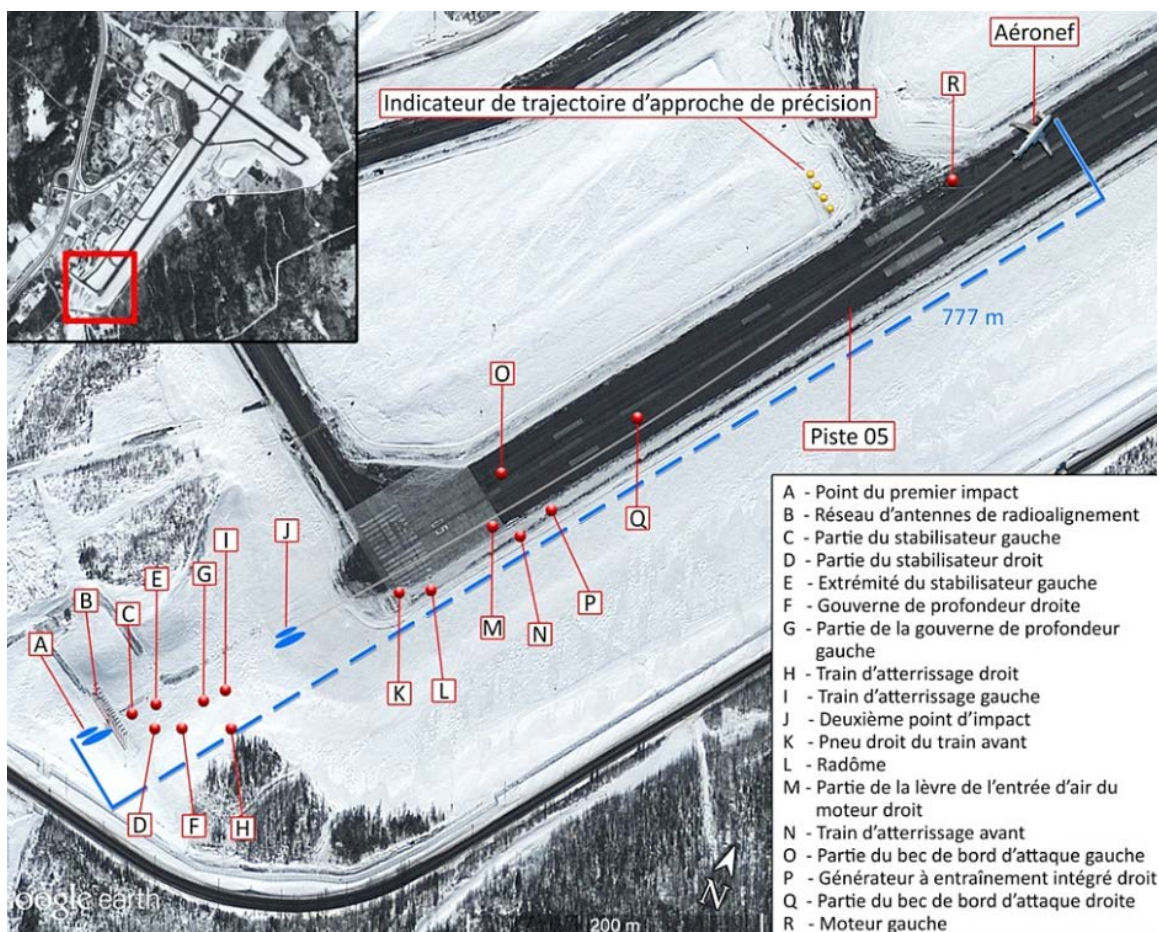
Le 29 mars 2015, un Airbus Industrie A320-211, de l'aéroport international Lester B. Pearson de Toronto (Ont.) vers l'aéroport international Stanfield d'Halifax (N.-É.), effectuait un vol régulier avec à son bord 133 passagers et 5 membres d'équipage. Vers 0 h 30 HAA, durant une approche de non-précision de la piste 05, l'aéronef a sectionné des lignes électriques avant de heurter le sol couvert de neige à environ 740 pi avant le seuil de piste. L'aéronef a rebondi, a traversé le réseau d'antennes de radiophare d'alignement de piste, puis a percuté le sol à deux autres reprises avant de glisser le long de la piste. L'aéronef s'est immobilisé sur le côté gauche de la piste à environ 1 900 pi au-delà de son seuil. Les passagers et l'équipage ont évacué l'aéronef; 25 personnes ont été blessées et transportées à des hôpitaux locaux. L'aéronef a été détruit. Aucun incendie ne s'est déclaré après l'impact. La radiobalise de repérage d'urgence (ELT) ne s'est pas déclenchée. L'accident est survenu pendant les heures d'obscurité.
